## **Opis architektoniczno – budowlany do inwentaryzacji wraz z oceną stanu technicznego budynku.**

Przedmiotem opracowania jest projekt budowlany remontu i kolorystyki elewacji, osuszenia murów przyziemia oraz adaptacji balkonu wieży z przeznaczeniem na galerię widokową budynku Ratusza w Szydłowcu, ul. Rynek Wielki 1 na działkach nr ewid. 4298/1, 4298/2.

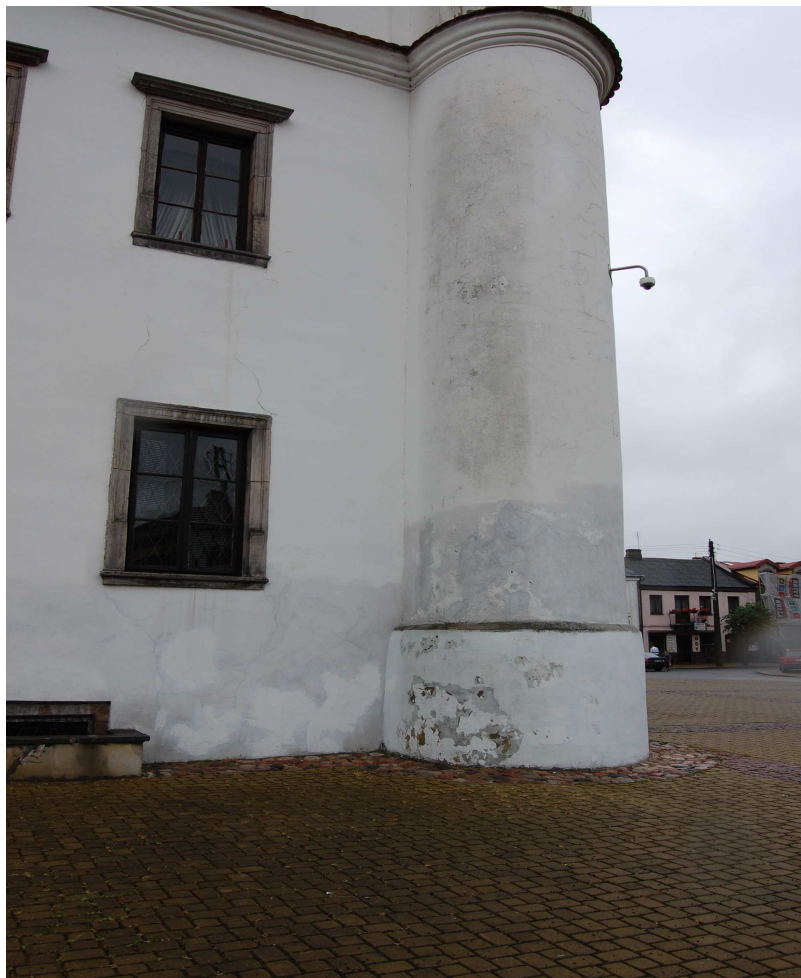
- 1) silne zawilgocenie ścian piwnic, widoczne przebarwienia oraz wysolenia,
- 2) wyprawy tynkarskie na ścianach zewnętrznych silnie zawilgocone z widocznymi wyciekami i miejscami krystalizacji soli,
- 3) koleby sklepień silnie zawilgocone wzdłuż ścian zewnętrznych, występują głębokie ubytki skorodowanej zaprawy w spoinach ścian oraz sklepień,
- 4) ściany konstrukcyjne parteru wykonane z piaskowca szydlowieckiego wykazują silne zawilgocenie w dolnych partiach ścian (fot. 1, fot. 2)
- 5) ogólnie biorąc na ścianach konstrukcyjnych zewnętrznych występują spękania nie mające zasadniczego wpływu na bezpieczeństwo budynku (fot. 3, fot. 4)

*Fot. 1. Widoczne zawilgocenia ścian zewnętrznych na elewacji wschodniej budynku Ratusza.*

- 1) osuszenia budynku,
- 2) wykonania prawidłowych izolacji poziomych oraz pionowych, ścian oraz posadzek w piwnicach,
- 3) wykonanie prawidłowego odprowadzenia wód opadowych (opaski, spadki, udrożnienie podłączenia (sprawdzić) do kanalizacji deszczowej rur spustowych),
- 4) odcięcie i skucie tynków do wysokości około 3 m p.p.t.,
- 5) uzupełnienie tynków,
- 6) zabezpieczenie przeciw korozji biologicznej oraz przeciwoogniowo więźby dachowej,
- 7) wykonanie prawidłowej wentylacji piwnic

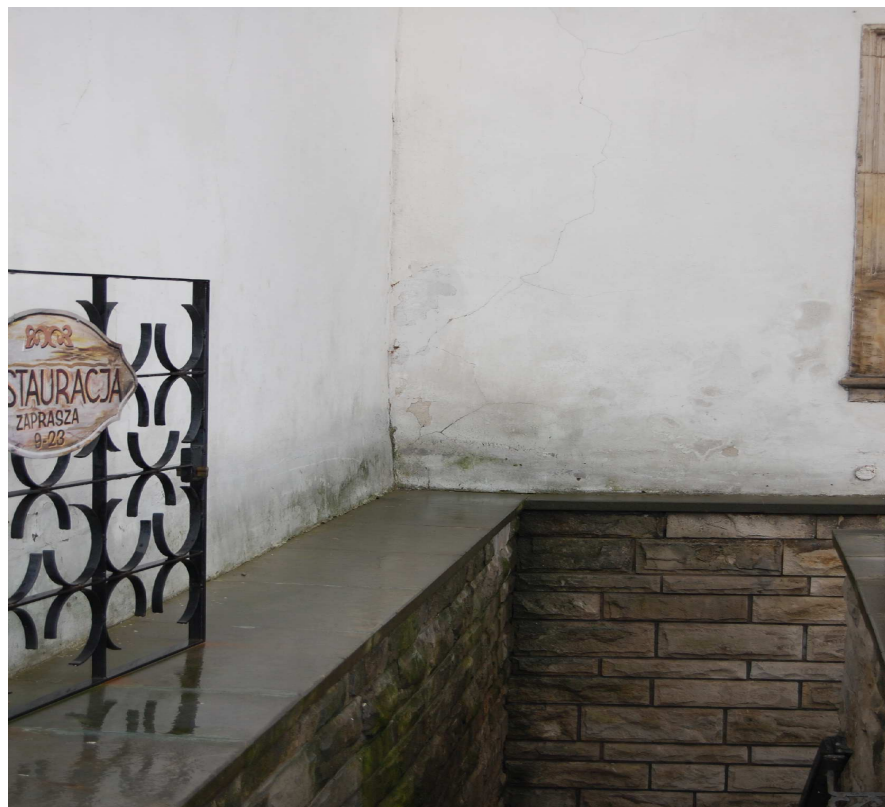
*Fot. 2. Zawilgocenia ścian parteru obserwowane na północnej elewacji wieży oraz wschodniej elewacji budynku głównego Ratusza.*

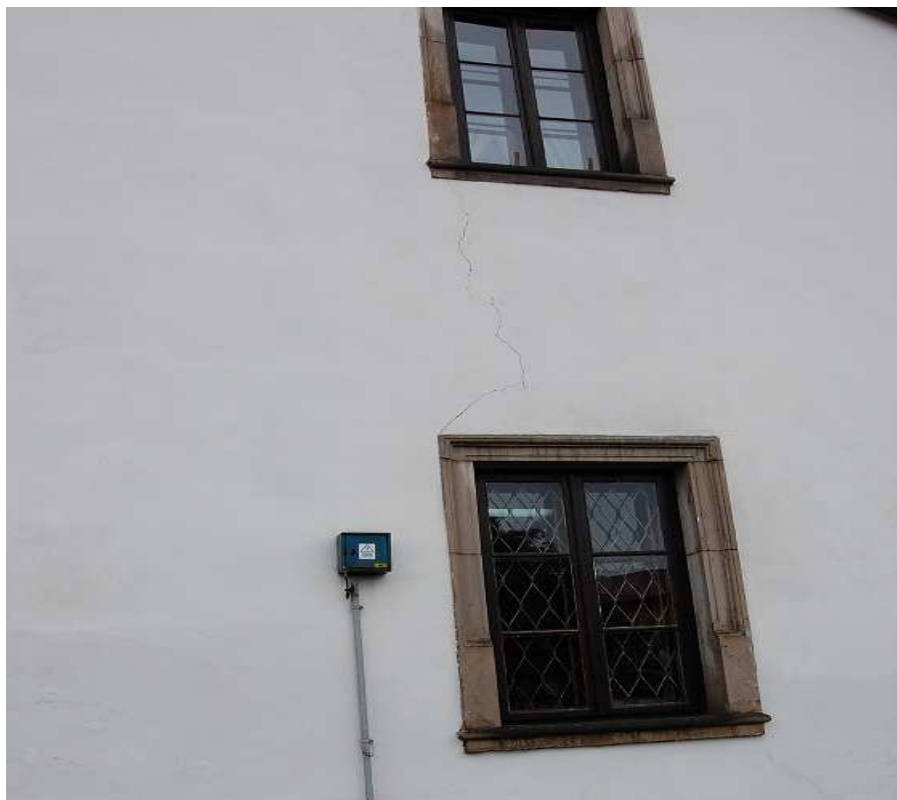
*Fot. 3. Widoczne pęknięcia i zarysowania na elewacji północnej budynku.*

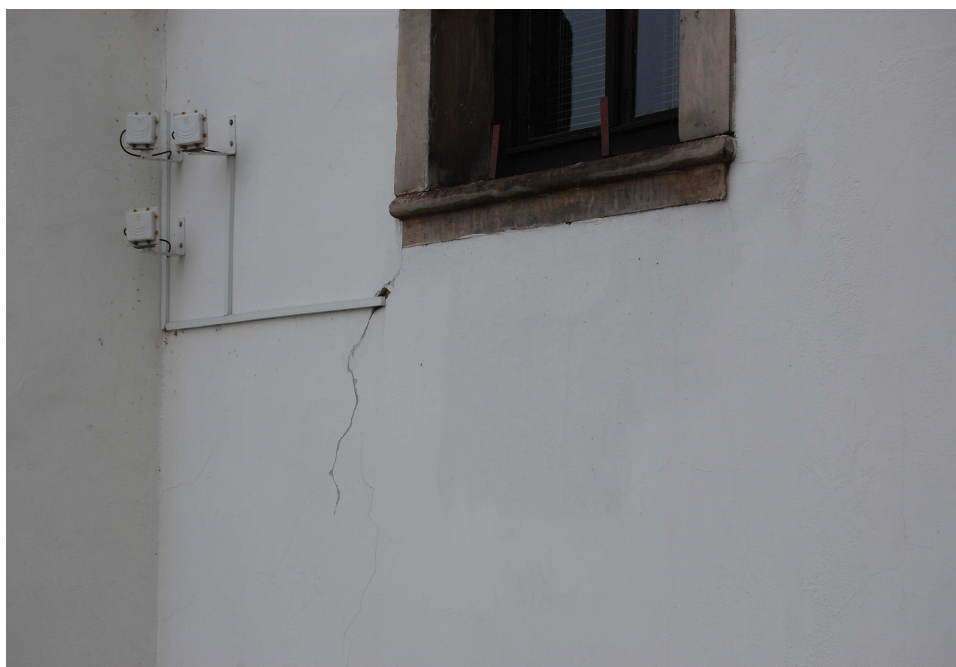
*Fot. 4. Widoczne pęknięcie na elewacji zachodniej budynku w poziomie pierwszego piętra.*

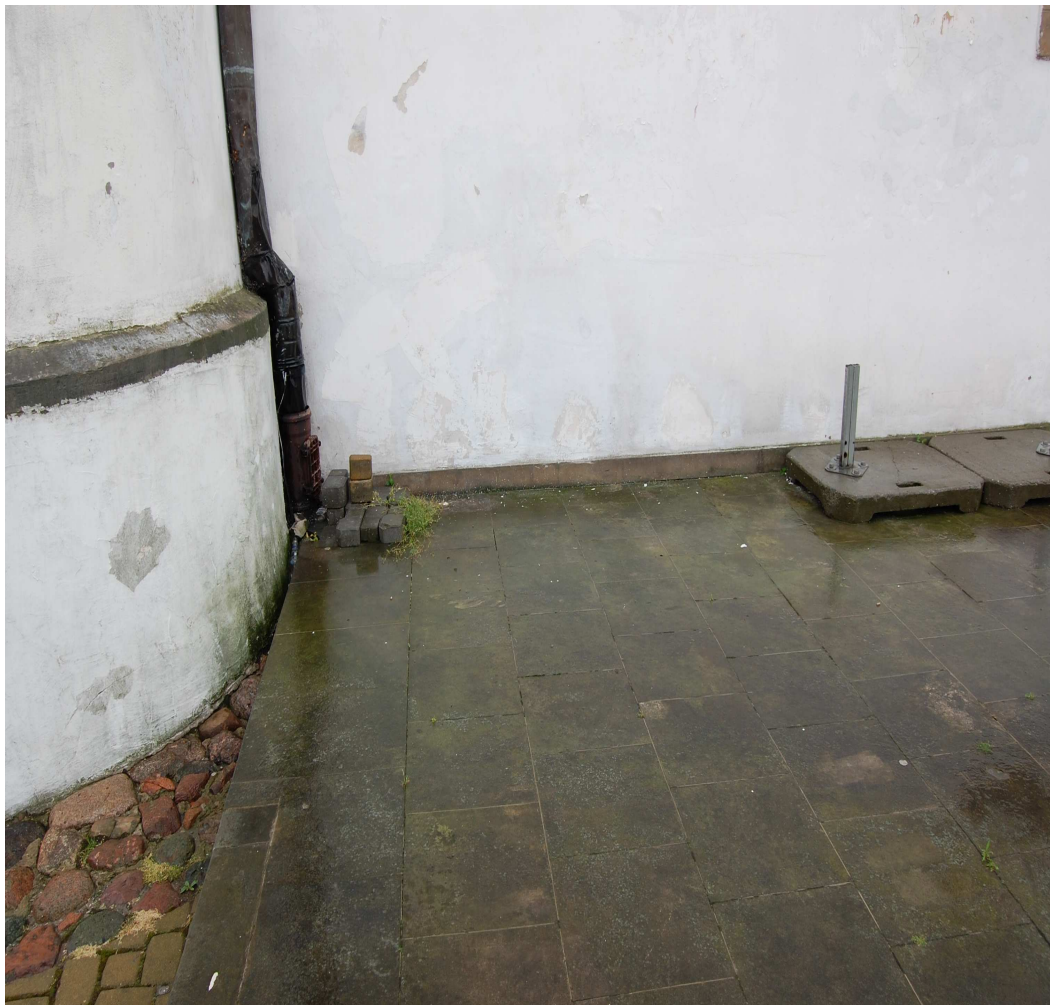
7) ściany zewnętrzne i elewacje wykonane z kamienia szydłowieckiego nie wykazują nadmiernych spękań jak i ubytków. W trakcie inwentaryzacji nie stwierdzono występowania sprawnych izolacji przeciwwilgociowej poziomej i pionowej. Elewacje posiadają wyprawy tynkarskie. Budynek posiada wysunięty cokół wokół czterech wież. Elewacje wykazują silne skorodowanie powstałe w wyniku zawilgocenia powstałego na skutek niewłaściwego gospodarowania wodami opadowymi (fot. 5)

*Fot. 5. Obserwowana korozja elewacji spowodowana niewłaściwą gospodarką wodami opadowymi. Elewacja północna.*

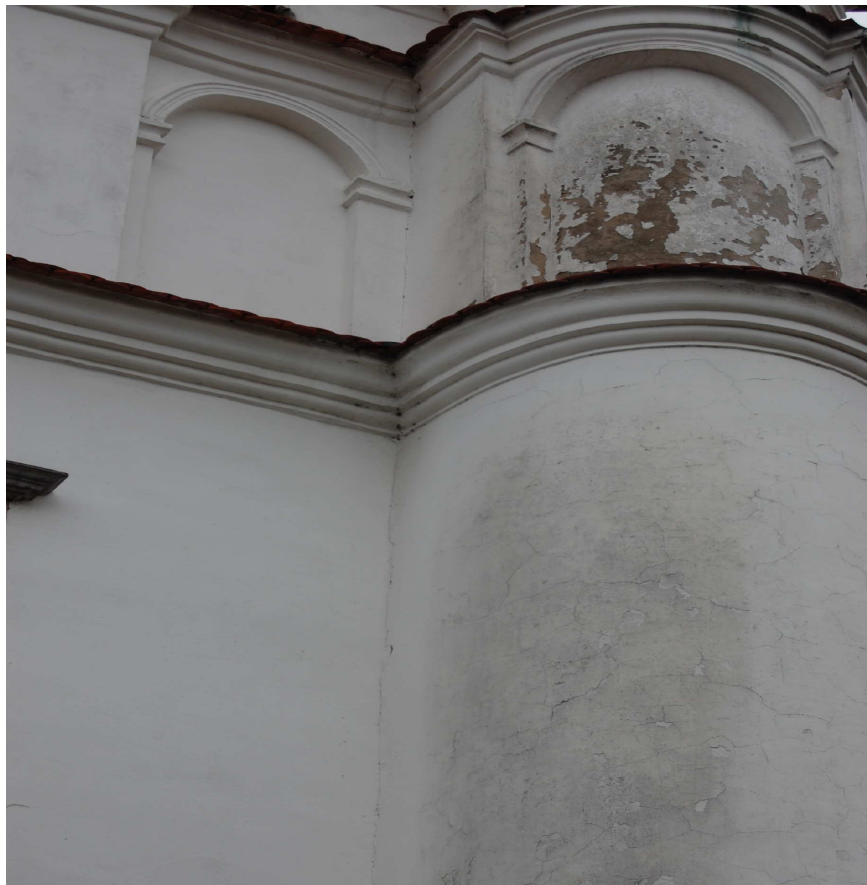
*Fot. 6. Obserwowana korozja elewacji spowodowana niewłaściwą gospodarką wodami opadowymi .Elewacja zachodnia.*
