**ZAMEK W SZYDŁOWCU**  
**ELEWACJE ZEWNĘTRZNE I WEWNĘTRZNE,**  
**ZABYTKOWE ELEMENTY WNĘTRZA**

**PROGRAM PRAC KONSERWATORSKICH**

OBIEKT: Elewacje zewnętrzne i wewnętrzne oraz elementy zabytkowe wnętrza  
Zamku w Szydłowcu - nr rejestru zabytków 19/A/47 z 11.02.1947 r.,  
394 z 23.06.1967 r., 161/A z 18.03.1982 r.  
Woj. Świętokrzyskie

TEMAT OPRACOWANIA: **„Program prac konserwatorskich dla elewacji  
zewnętrznych i wewnętrznych oraz elementów  
zabytkowych wnętrza”**  
Część pisemna, fotograficzna i rysunkowa

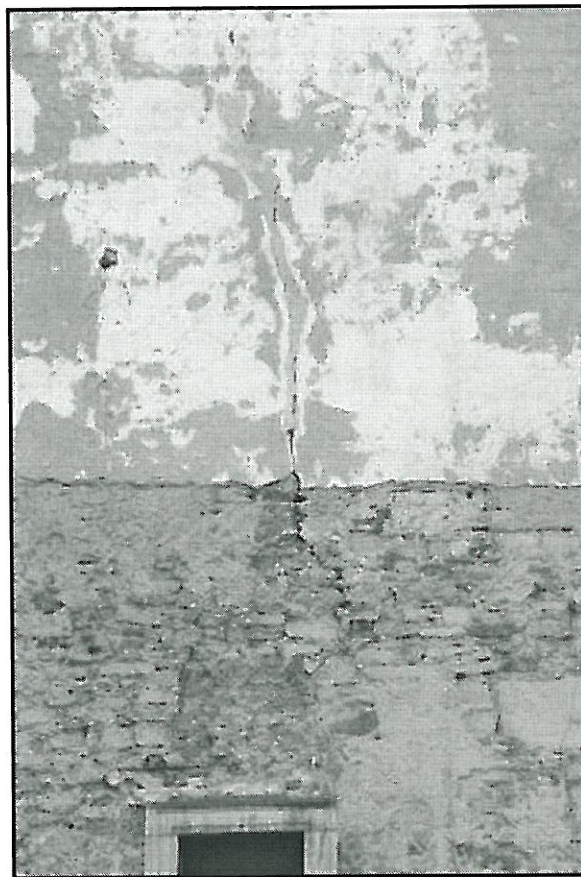
Stan zachowania wyprawy tynkowej wykonanej w latach siedemdziesiątych w ramach głównego remontu zamku zachowały się w stanie katastrofalnym. Zachowana jest ona w stanie szczątkowym, na większości ścian ze względu na szybko postępującą korozję i osypywanie się zasolonych tynków zostały one skute do wysokości 2 metrów i więcej. Tam gdzie pozostawiono je na ścianie widać głęboką degradację tej warstwy w postaci odspojień, spękań i osypywania się. Prawdopodobnie położona w czasie tego remontu warstwa tynku charakteryzowała się zbyt niskimi parametrami paroprzepuszczalności co wraz z

niedostateczną ochroną przed wodami opadowymi powodowało wysolenia. Ponadto efekt destrukcji pogłębia luszcząca się warstwa malarska.

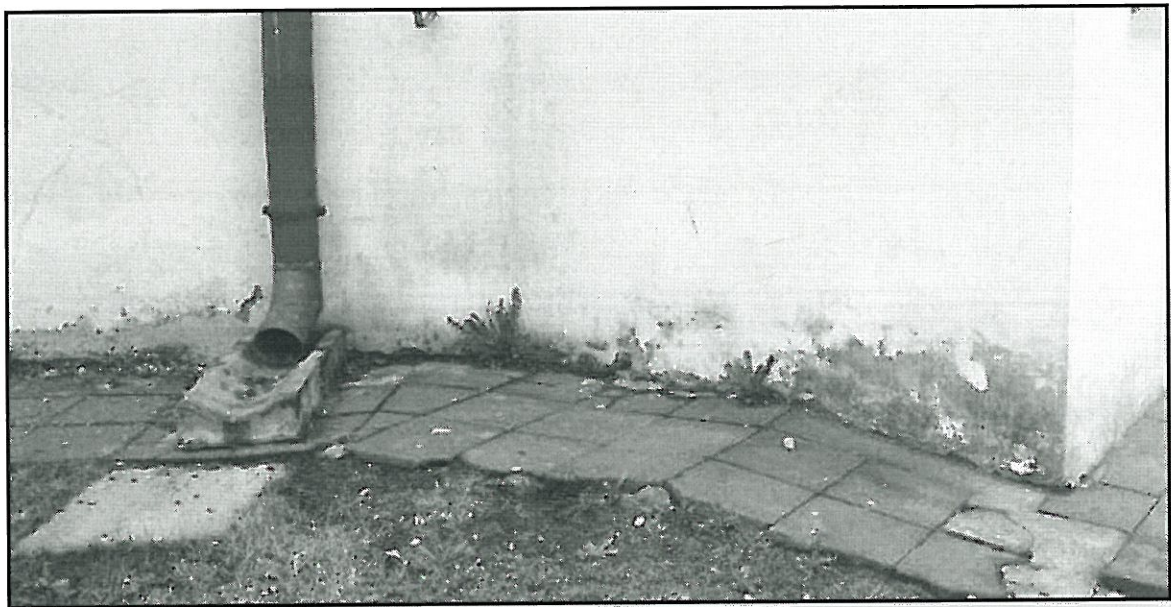
Elewacja zachodnia zewnętrzna wraz z wieżą bramną otrzymała całkowicie nową wyprawę w 1999r. i jej stan mimo wielu odspojień i drobnych spękań jest znacznie lepszy. Na tej ścianie w niewielkich ubytkach mechanicznych widać, że tynki zazbrojono siatką co zapewne uchroniło je przed większą destrukcją. Jednakże i tutaj jak i na pozostałych elewacjach występuje zjawisko korozji biologicznej, której sprzyja utrzymujące się zawilgocenie części cokołowych. Brak izolacji przeciwwilgociowych sprzyja stałemu procesowi podciągania kapilarnego i kumulowania wody w obrębie murów.

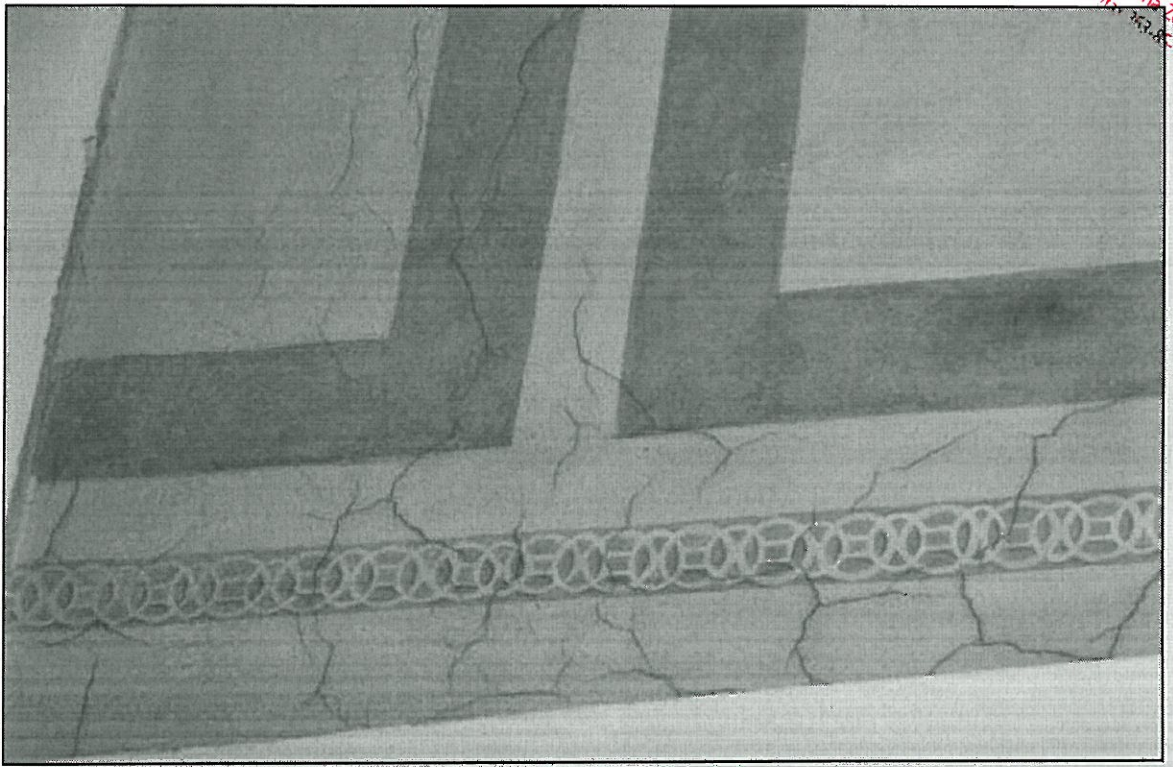
Fragmenty renesansowych fryzów w pomieszczeniach skrzydła północnego namalowane są na tynkach miejscami odspojonych od podłoża. Ciemniejsze plamy występujące na oryginalnych partiach fryzu mogą wynikać z nie doczyszczenia tych partii, bądź miejscowych zawilgoceń.

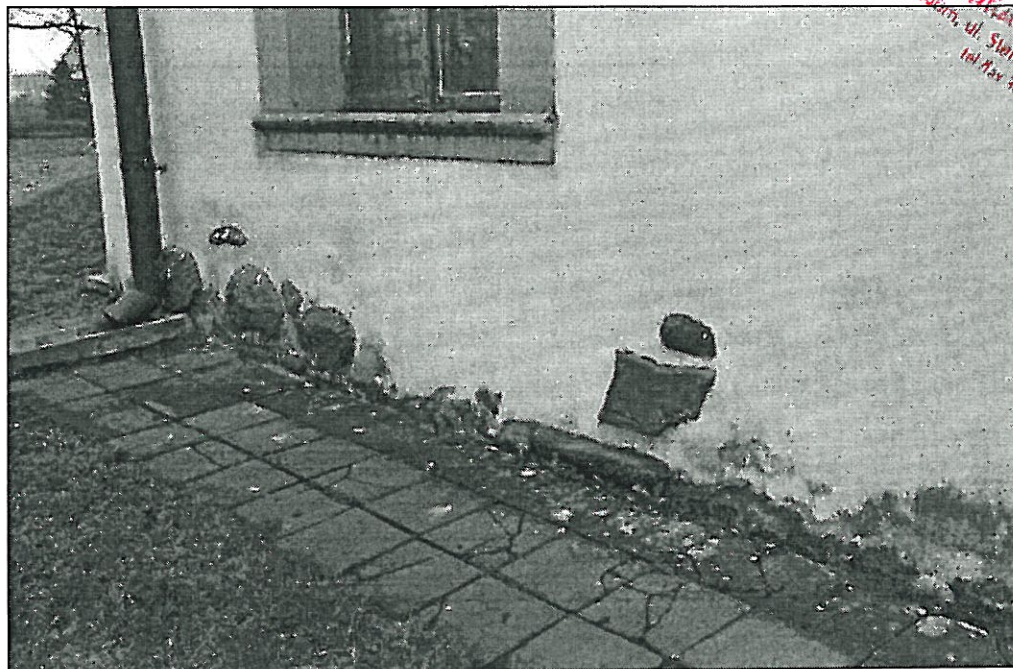
Fot.6  
Szydłowiec, Zamek – elewacja zachodnia. Fragment cokołu, granitowe głązy .  
Stan zachowania przed konserwacją. Widoczne zawilgocenia, korozja biologiczna tynków.  
04. 2010r. wyk. K. Mikołajek

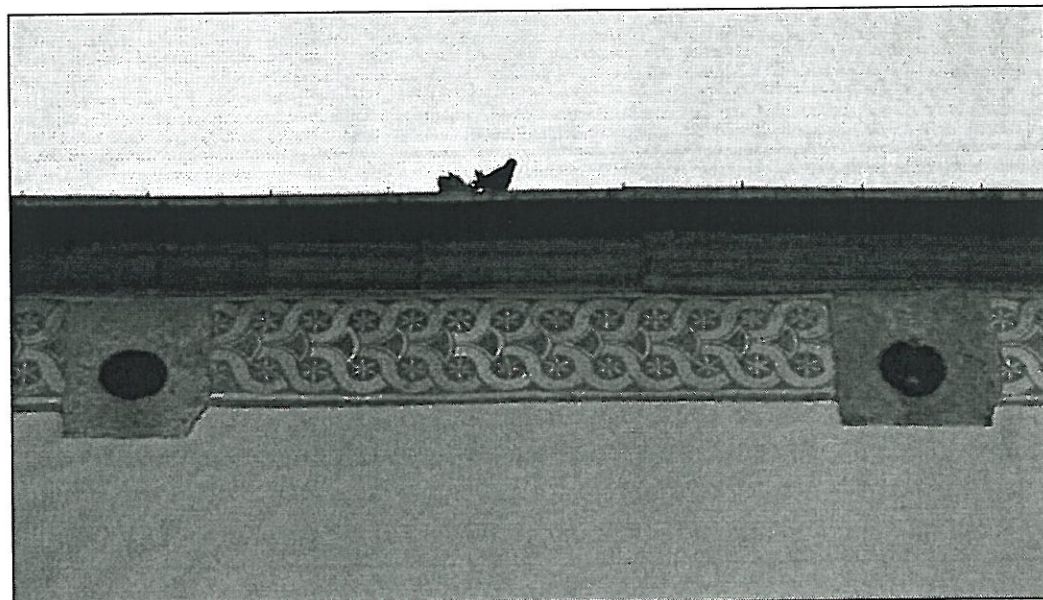
Fot.7  
Szydłowiec, Zamek – elewacja zachodnia. Fragment sgraffitowego fryzu, elementy kamienne.  
Stan zachowania przed konserwacją. Widoczne złuszczenia powierzchniowe kamienia, stan  
zachowania sgraffita dobry.  
04. 2010r. wyk. K. Mikołajek

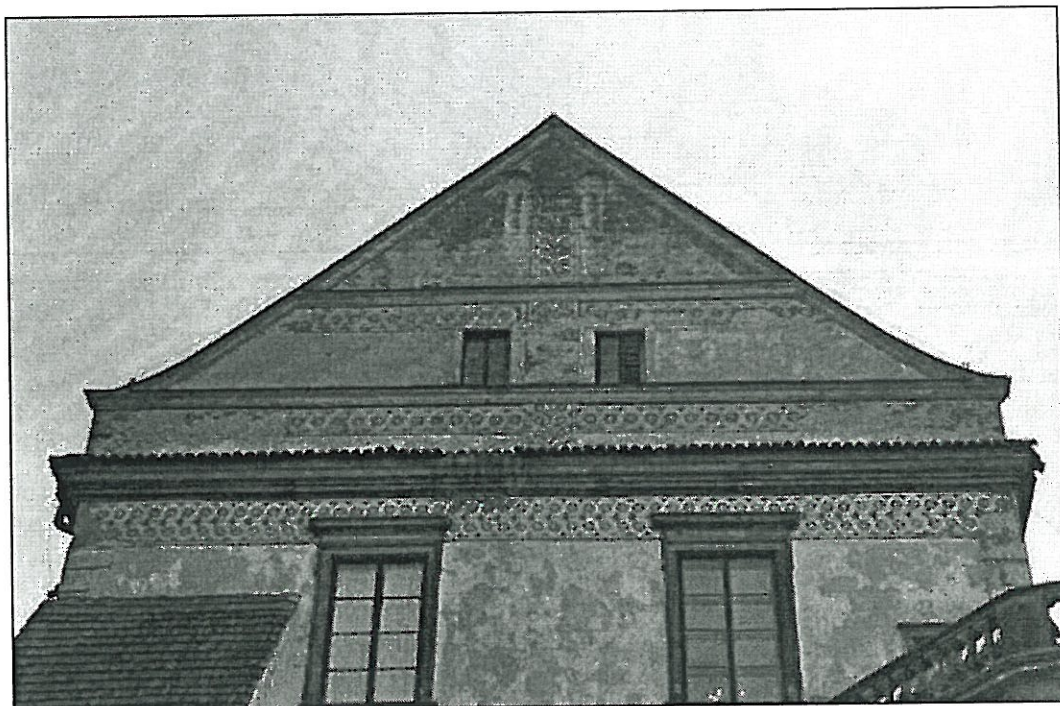
Fot.11  
Szydłowiec, Zamek – elewacja południowa. Dekoracja sgraffitowa ściany szczytowej.  
Stan zachowania przed konserwacją. Widoczne znaczne ubytki sgraffita, destrukcja wyprawę  
tynkowej.  
04. 2010r. wyk. K. Mikołajek

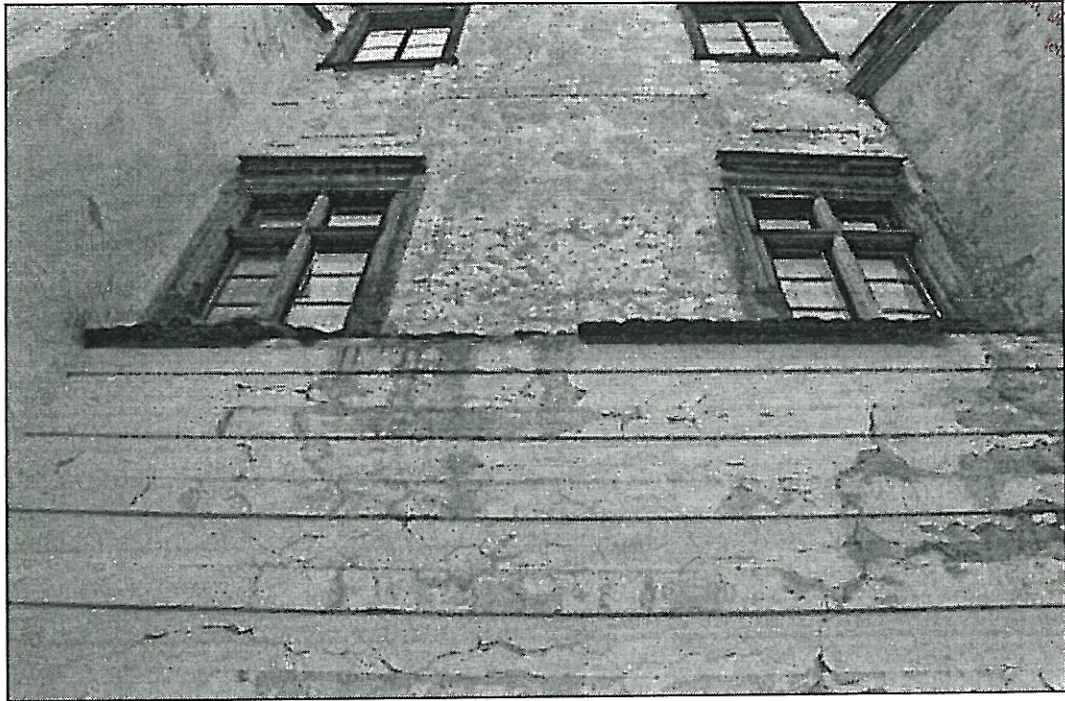
Fot.12  
Szydłowiec, Zamek – elewacja południowa. Fragment ściany skrzydła wschodniego,  
oryginalna kamieniarka okienna. Widoczna destrukcja wyprawy tynkowej.  
Stan zachowania przed konserwacją  
04. 2010r. wyk. K. Mikołajek

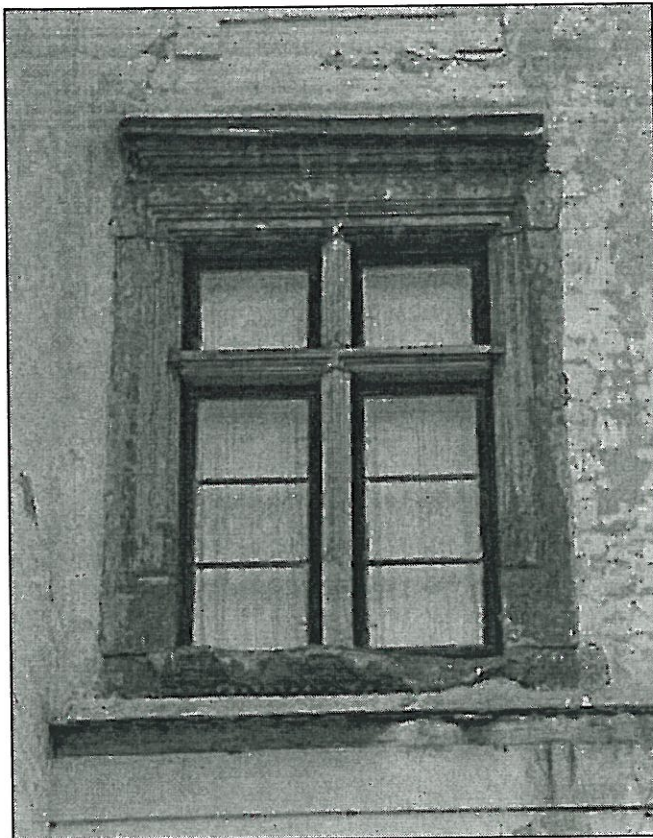
Fot.13  
Szydłowiec, Zamek – elewacja  
południowa. Kamieniarka okienna I  
piętra . Widoczne ubytki kamienia,  
warstwa brudu, korozja biologiczna.  
Stan zachowania przed konserwacją  
04. 2010r. wyk. K. Mikołajek

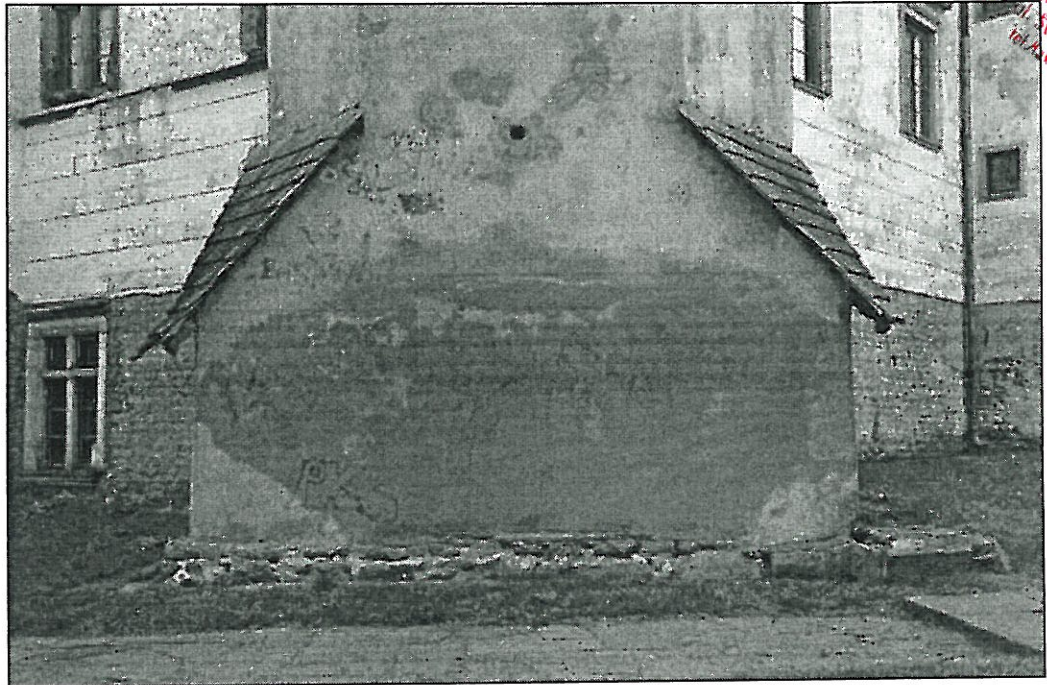
Fot.14  
Szydłowiec, Zamek – elewacja południowa. Fragment bastionu w wyprawie tynkowej  
Stan zachowania przed konserwacją. Widoczne obszary zawilgocenia, zasolenia, korozja  
biologiczna w cokole.  
04. 2010r. wyk. K. Mikołajek

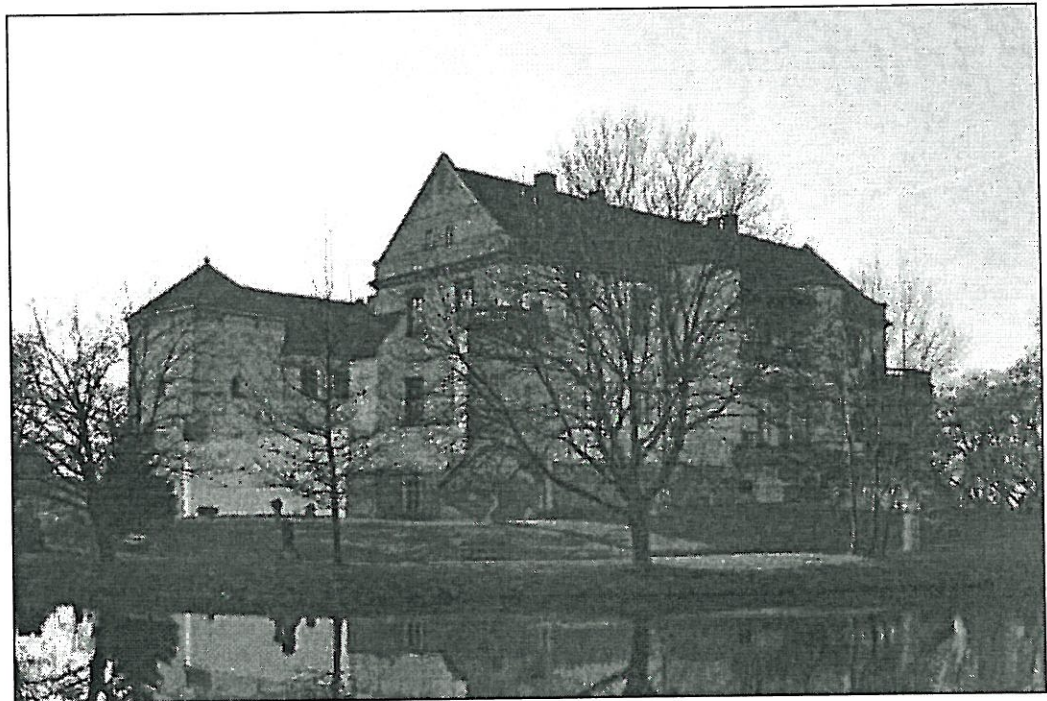
Fot.15  
Szydłowiec, Zamek – elewacja wschodnia i południowa. Widok ogólny  
Stan zachowania przed konserwacją  
04. 2010r. wyk. K. Mikołajek

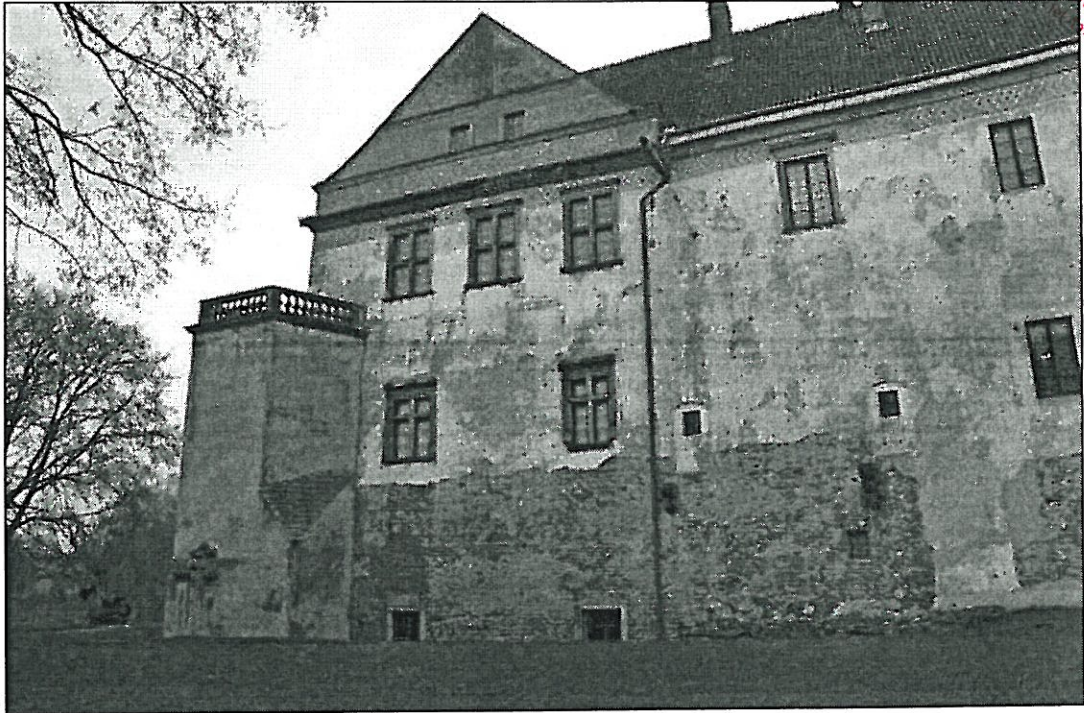
Fot.24  
Szydłowiec, Zamek – elewacja północna. Fragment skrzydła północnego  
Stan zachowania przed konserwacją. Skute tynki w części cokołowej.  
04. 2010r. wyk. K. Mikołajek

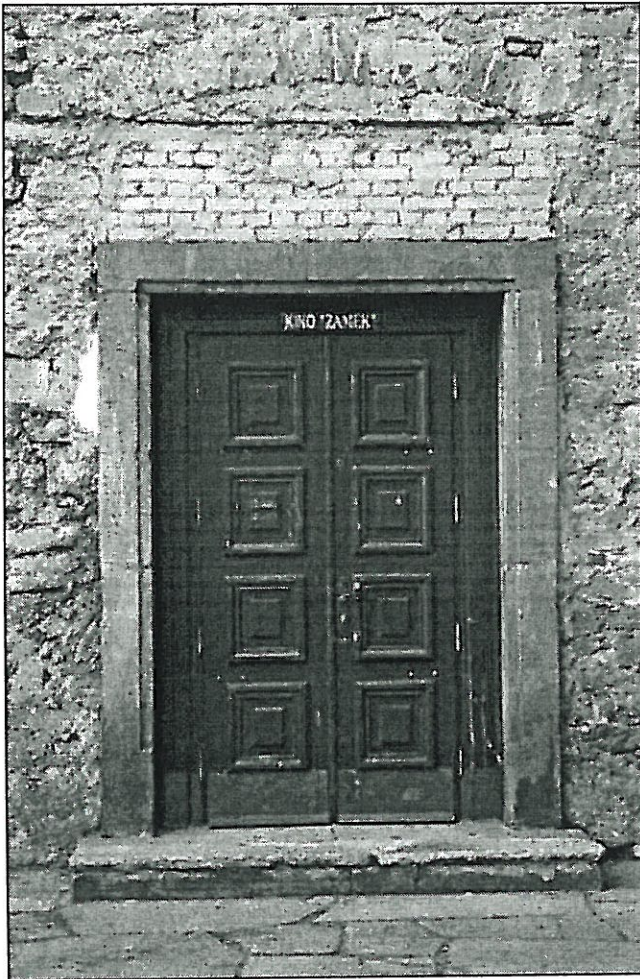
Fot.37  
Szydłowiec, Zamek – elewacja  
wewnętrzna wschodnia.  
Wymieniony w okresie  
powojennym potal kamienny,  
powyżej spólczesne przemurowania.  
Stan zachowania przed konserwacją.  
Widoczna destrukcja tynków,  
korozja biologiczna kamienia.  
04. 2010r. wyk. K. Mikołajek

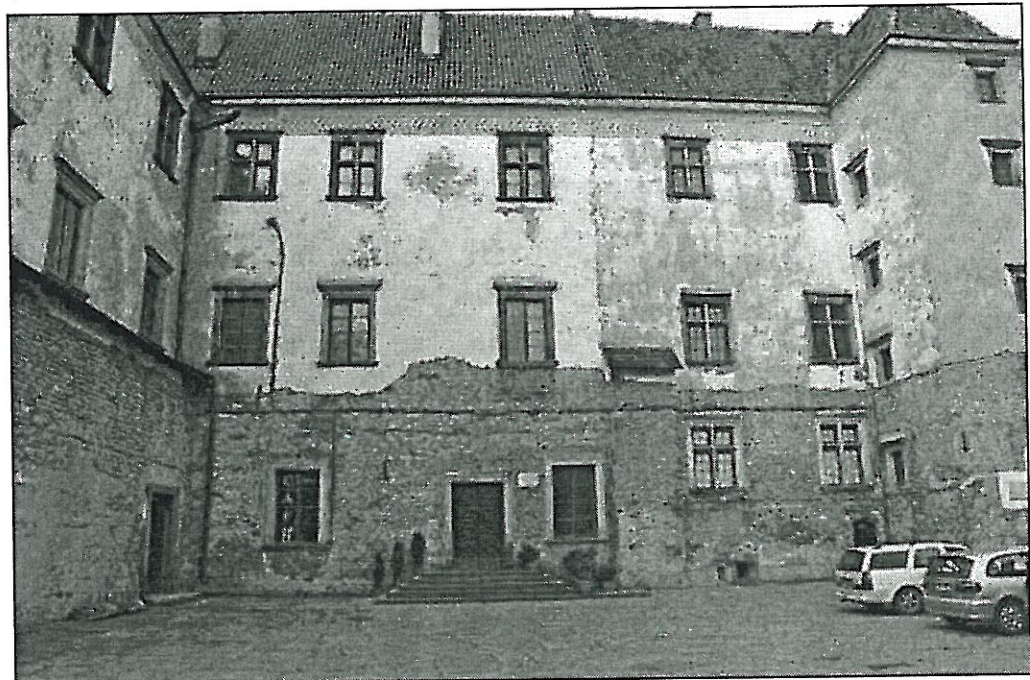
Fot.38  
Szydłowiec, Zamek – elewacja wewnętrzna płudniowa. Widok ogólny  
Stan zachowania przed konserwacją. Widoczna destrukcja tynków.  
04. 2010r. wyk. K. Mikołajek

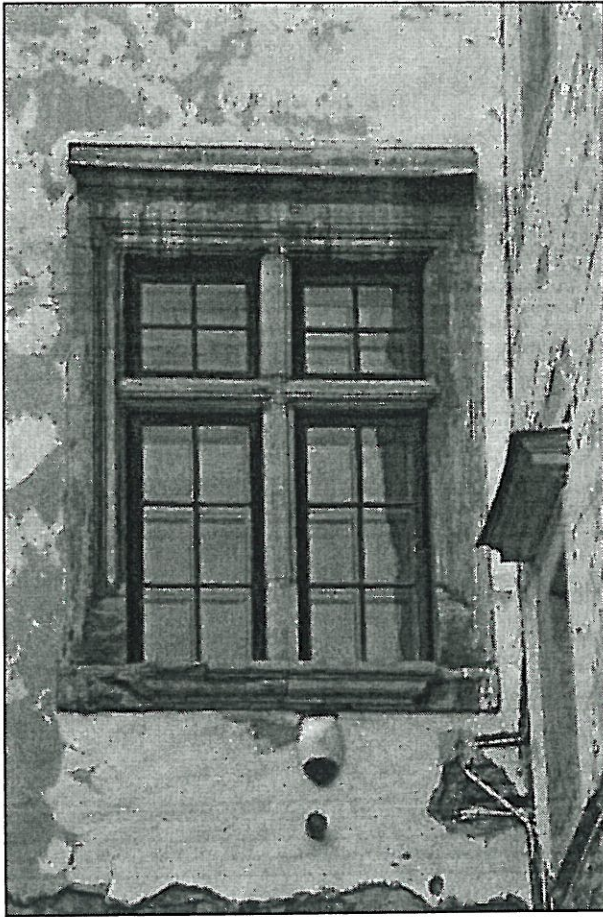
Fot.39  
Szydłowiec, Zamek – elewacja  
wewnętrzna południowa. Oryginalna  
kamieniarka okna II piętra.  
Stan zachowania przed konserwacją.  
Widoczne ubytki kamienia.  
04. 2010r. wyk. K. Mikołajek

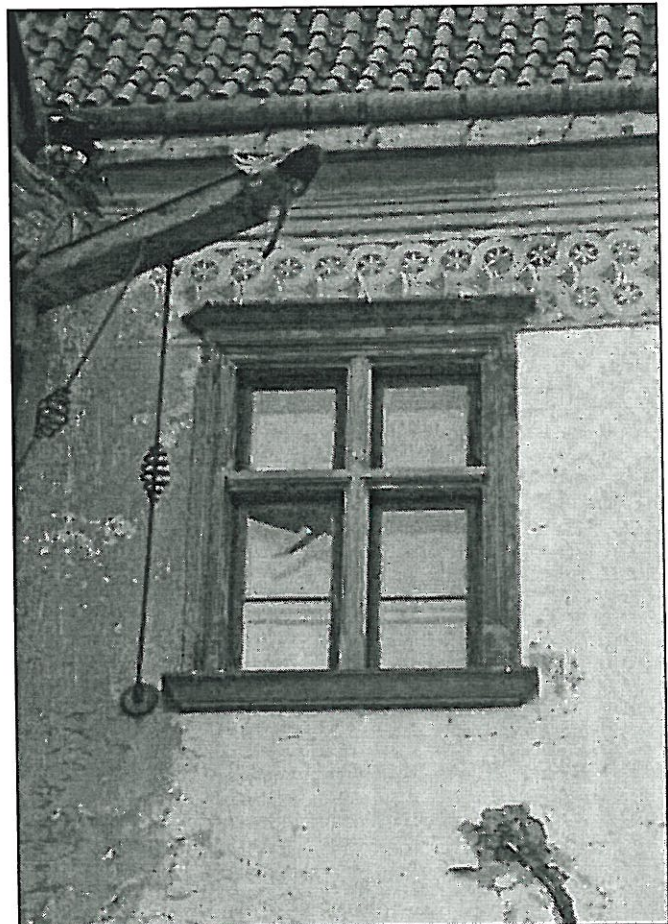
Fot.40  
Szydłowiec, Zamek – elewacja  
wewnętrzna południowa. Oryginalna  
kamieniarka okna II piętra.  
Stan zachowania przed konserwacją.  
Widoczna destrukcja tynków, dekoracji  
sgraffitowej, brak ofasowań na gzymsie  
okiennym..  
04. 2010r. wyk. K. Mikołajek

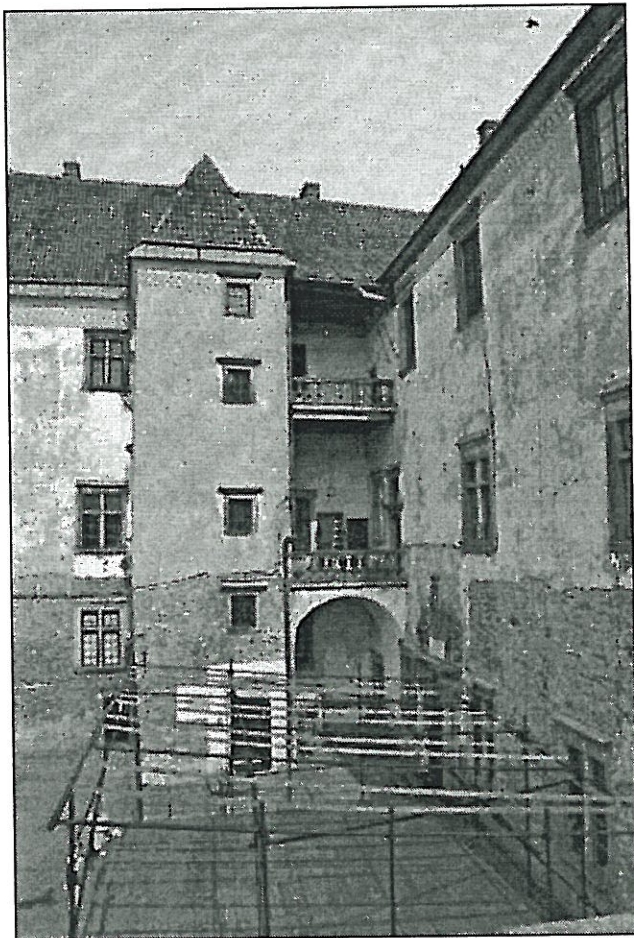
Fot.42  
Szydłowiec, Zamek – elewacja  
wewnętrzna południowa i zachodnia.  
Stan zachowania przed konserwacją.  
04. 2010r. wyk. K. Mikołajek

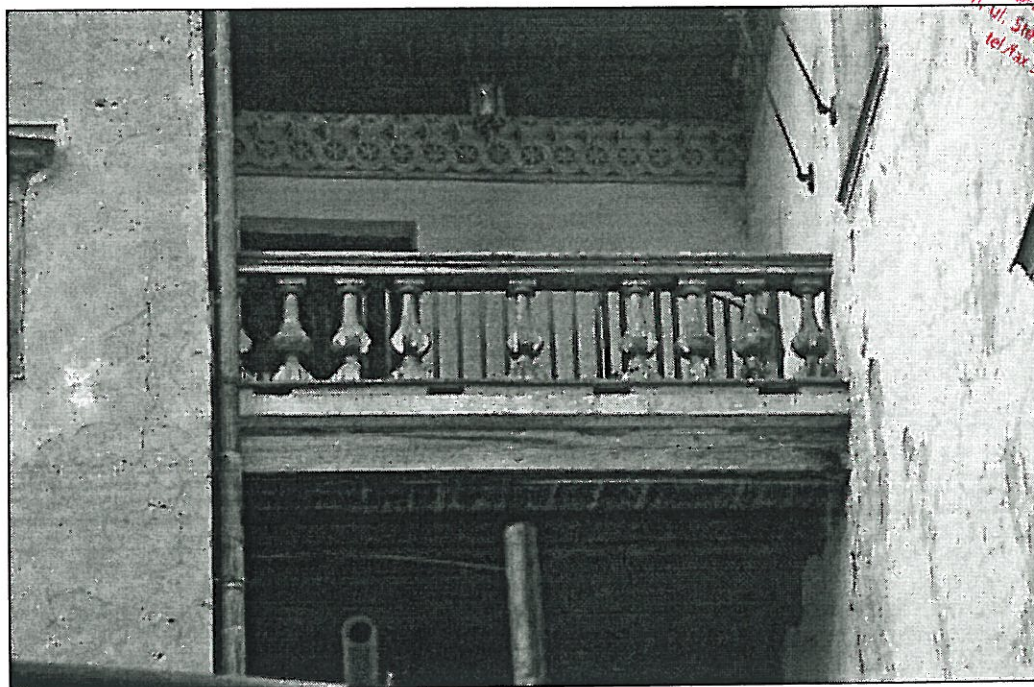
Fot.43  
Szydłowiec, Zamek – elewacja wewnętrzna południowa. Fragment – balkon II piętra z drewnianą balustradą.  
Stan zachowania przed konserwacją. Widoczna destrukcja balustrady.  
04. 2010r. wyk. K. Mikołajek

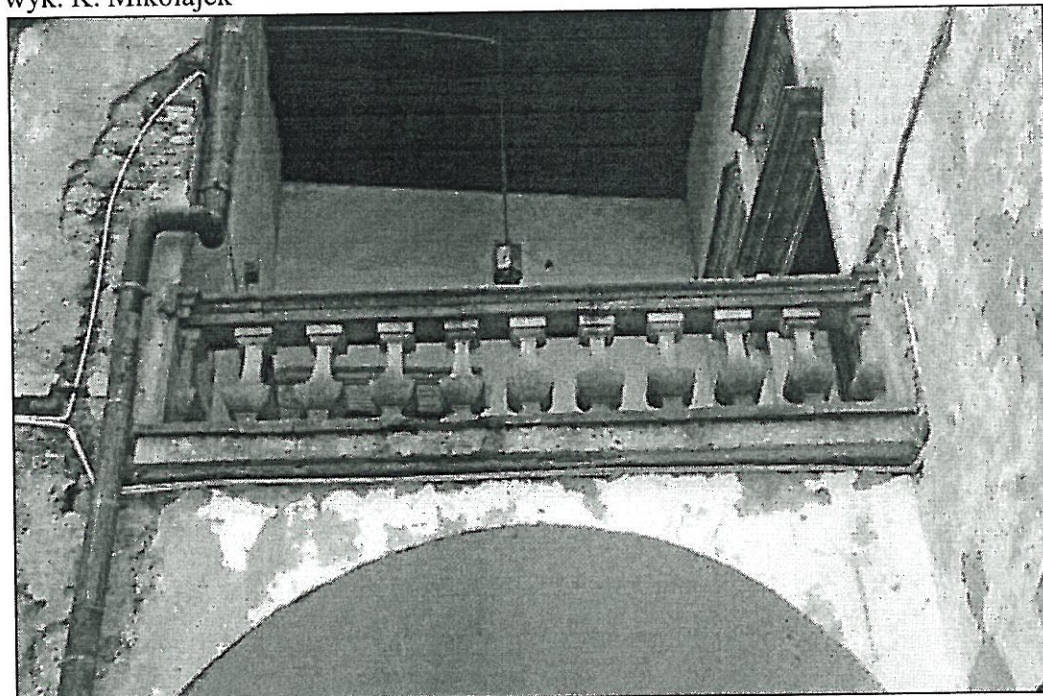
Fot.44  
Szydłowiec, Zamek – elewacja wewnętrzna południowa. Fragment – balkon II piętra z kamienną balustradą.  
Stan zachowania przed konserwacją. Widoczna destrukcja tynków, elementów kamiennych.  
04. 2010r. wyk. K. Mikołajek

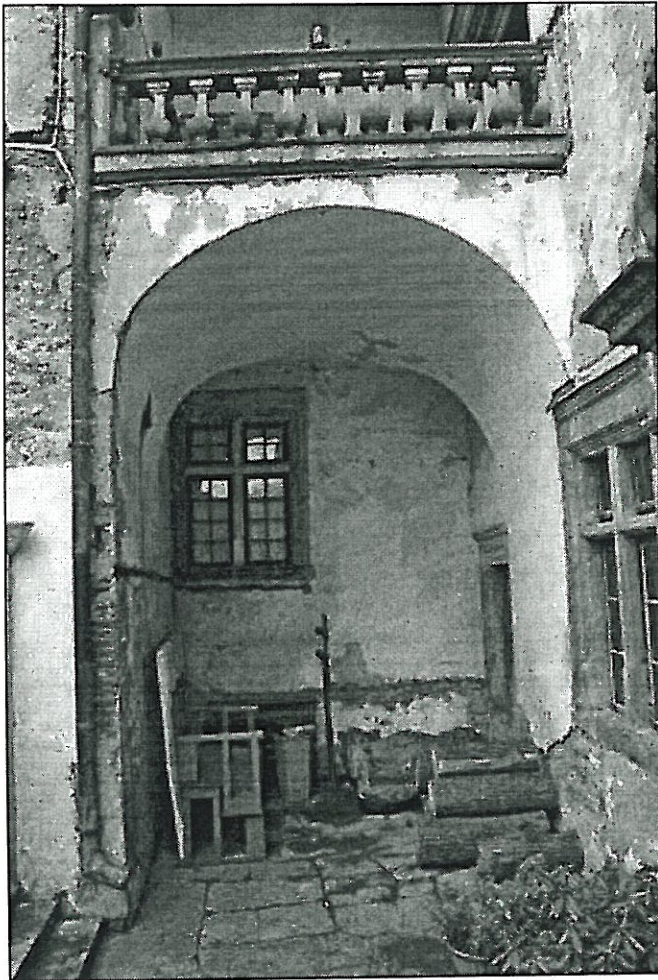
Fot.45  
Szydłowiec, Zamek – elewacja wewnętrzna południowa. Fragment ściany z oryginalną kamieniarką okienną. Stan zachowania przed konserwacją. Widoczna destrukcja tynków.  
04. 2010r. wyk. K. Mikołajek

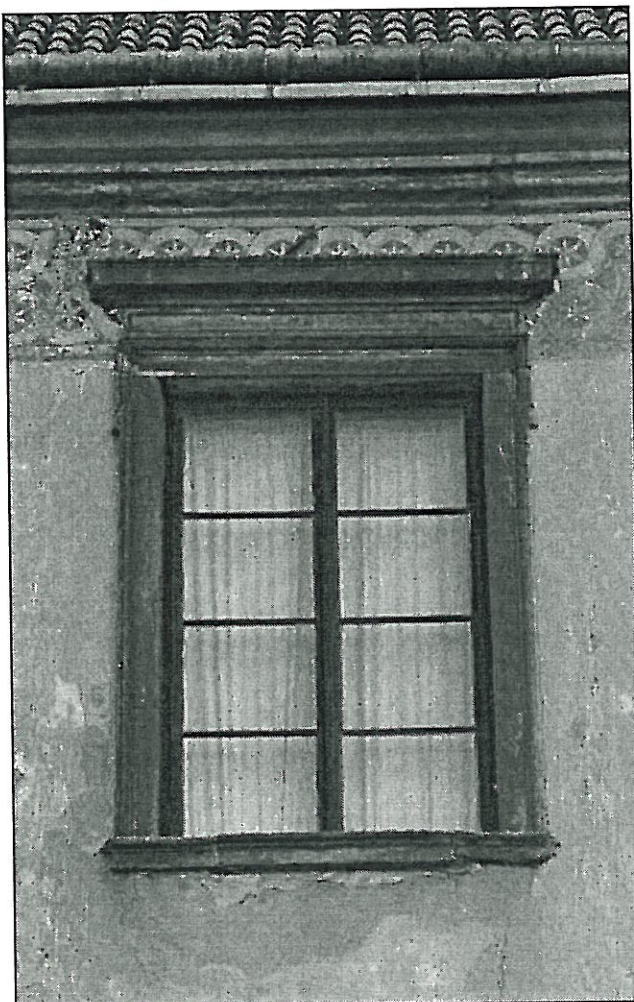
Fot.48  
Szydłowiec, Zamek – elewacja wewnętrzna zachodnia. Oryginalna kamieniarka okienna IIp.  
Stan zachowania przed konserwacją. Widoczna destrukcja sgraffita, stiukowego gzymsu i elementów kamiennych.  
04. 2010r. wyk. K. Mikołajek

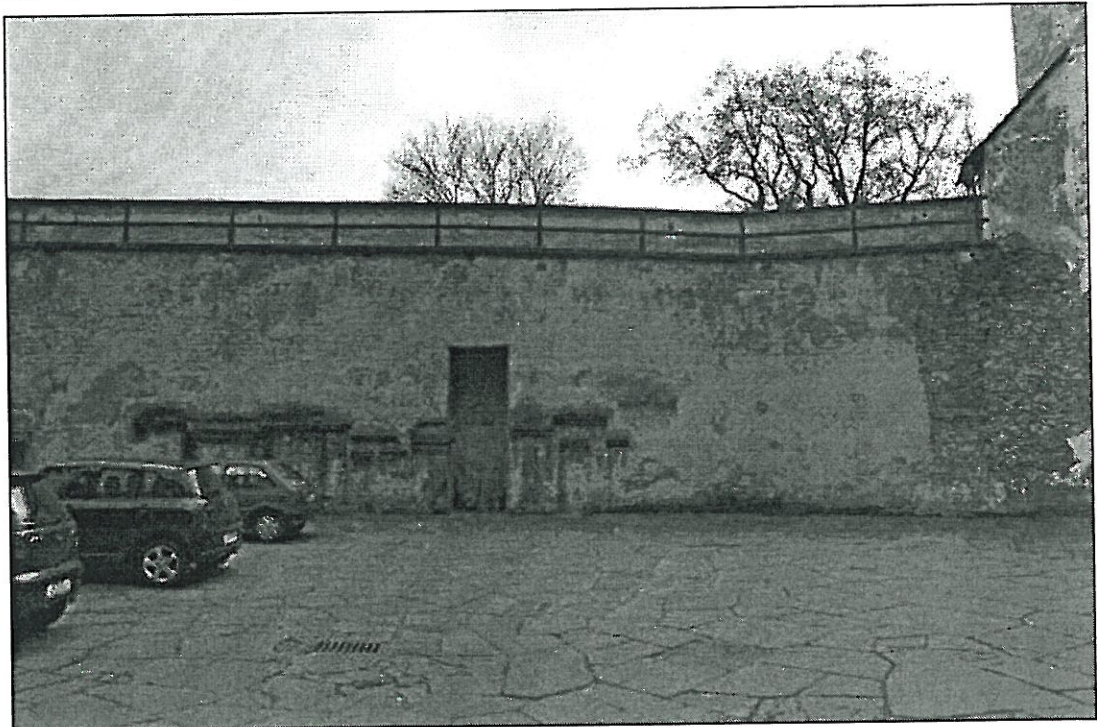
Fot.52  
Szydłowiec, Zamek – elewacja wewnętrzna północna. Ściana kurtynowa pełniąca funkcję  
skromnego lapidarium  
Stan zachowania przed konserwacją. Widoczna destrukcja tynków.  
04. 2010r. wyk. K. Mikołajek

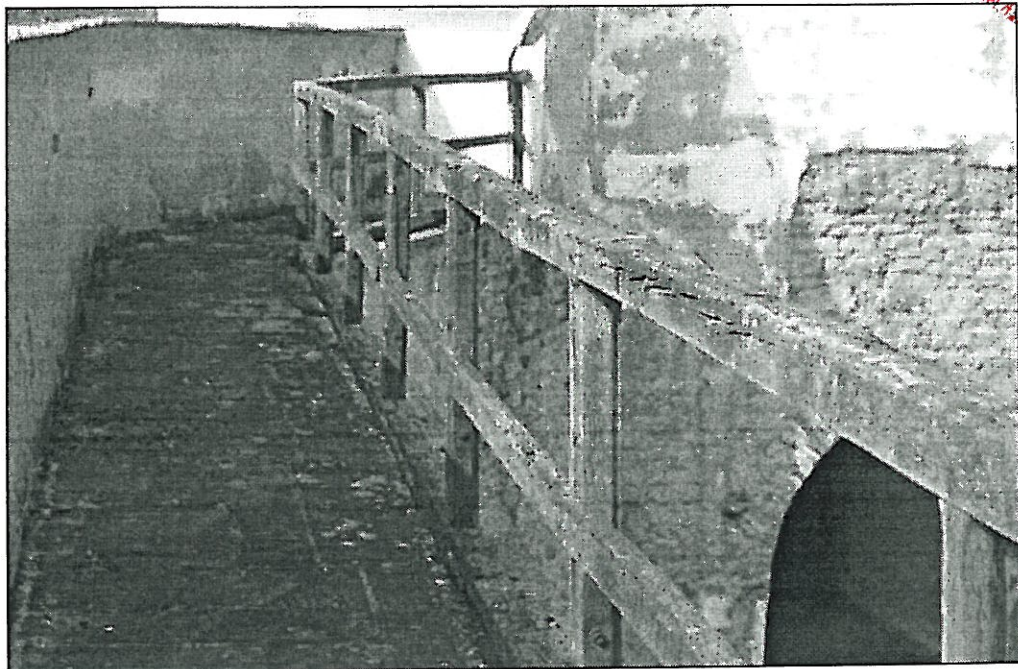
Fot.53  
Szydłowiec, Zamek – elewacja wewnętrzna północna. Ściana kurtynowa z chodnikiem w  
zwieńczeniu zabezpieczony drewniana balustradą.  
Stan zachowania przed konserwacją.  
04. 2010r. wyk. K. Mikołajek

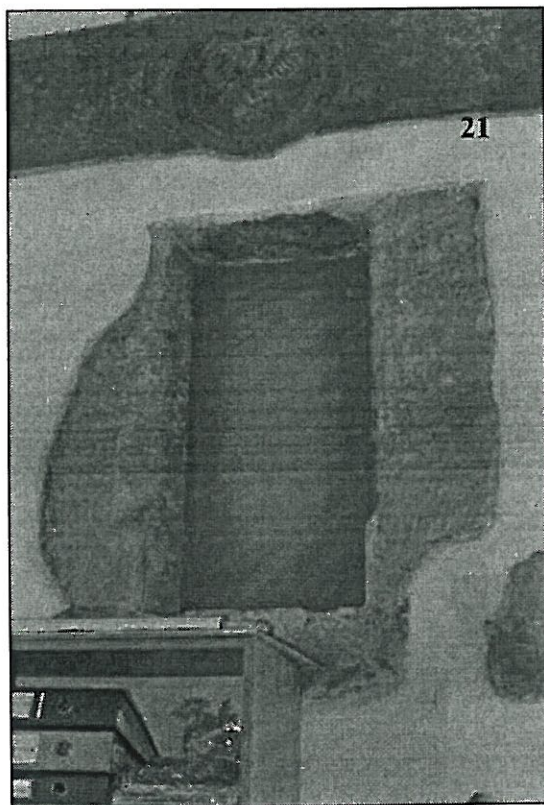
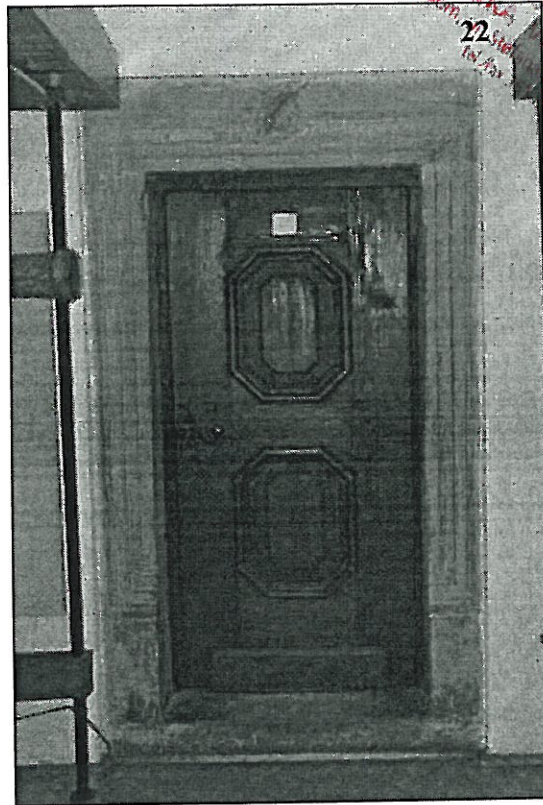
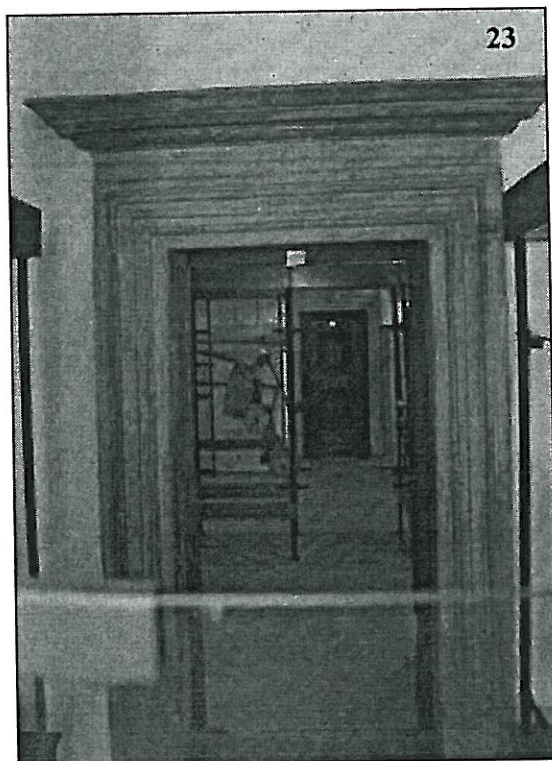
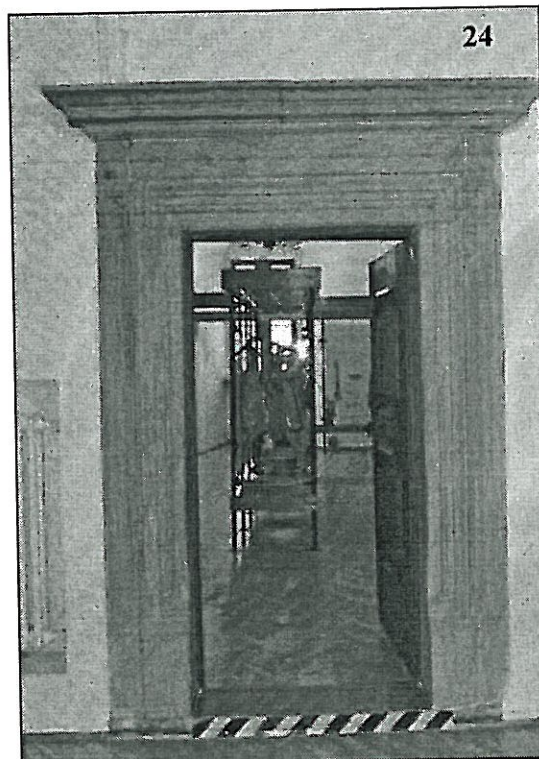
Fot. 74,75,76,77  
Szydłowiec, Zamek – zabytkowe elementy wnętrza. Portale kamienne nr 22(p2.16),  
23(p2.17), 24(p2.18), wnęka – okienko nr 21(p2.13)  
Stan zachowania przed konserwacją.  
04. 2010r. wyk. K. Mikołajek

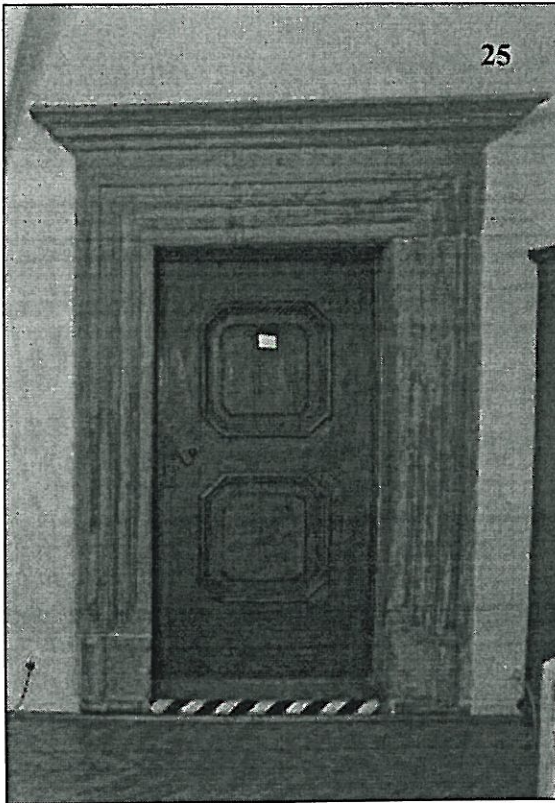
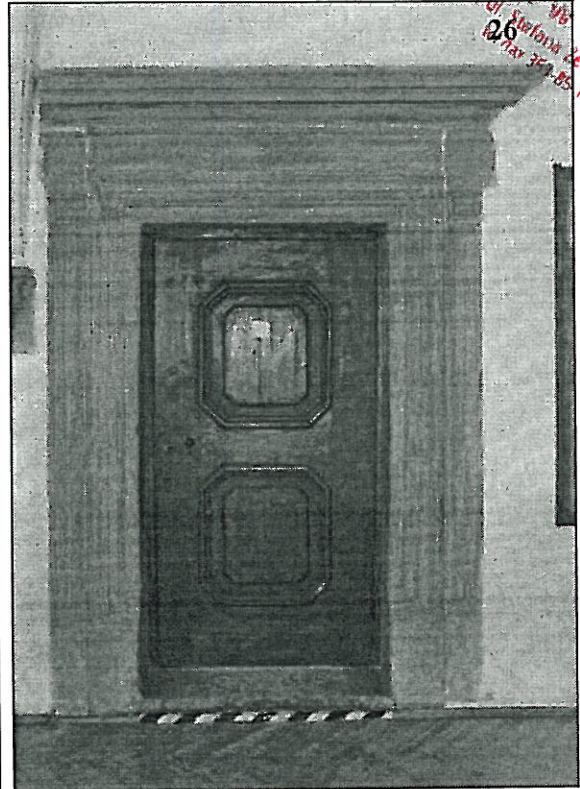
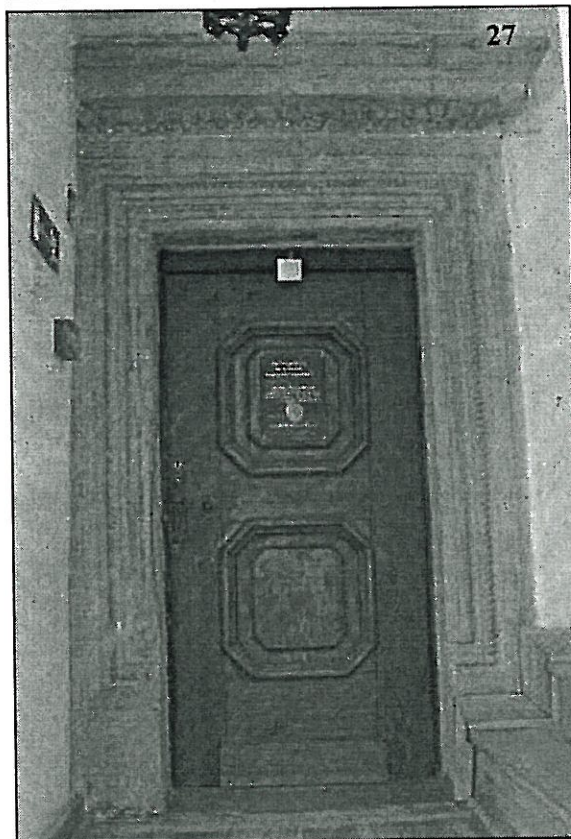
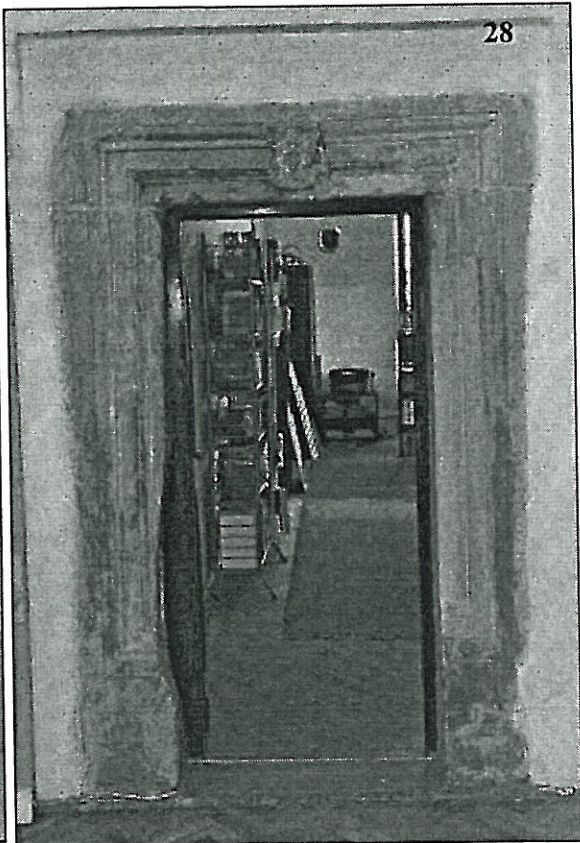
Fot. 78,79,80,81  
Szydłowiec, Zamek – zabytkowe elementy wnętrza. Portale kamienne nr 25(p.2.18),  
26(p.2.18), 27(klatka schodowa), 28(p.1.33). Stan zachowania przed konserwacją.  
04. 2010r. wyk. K. Mikołajek

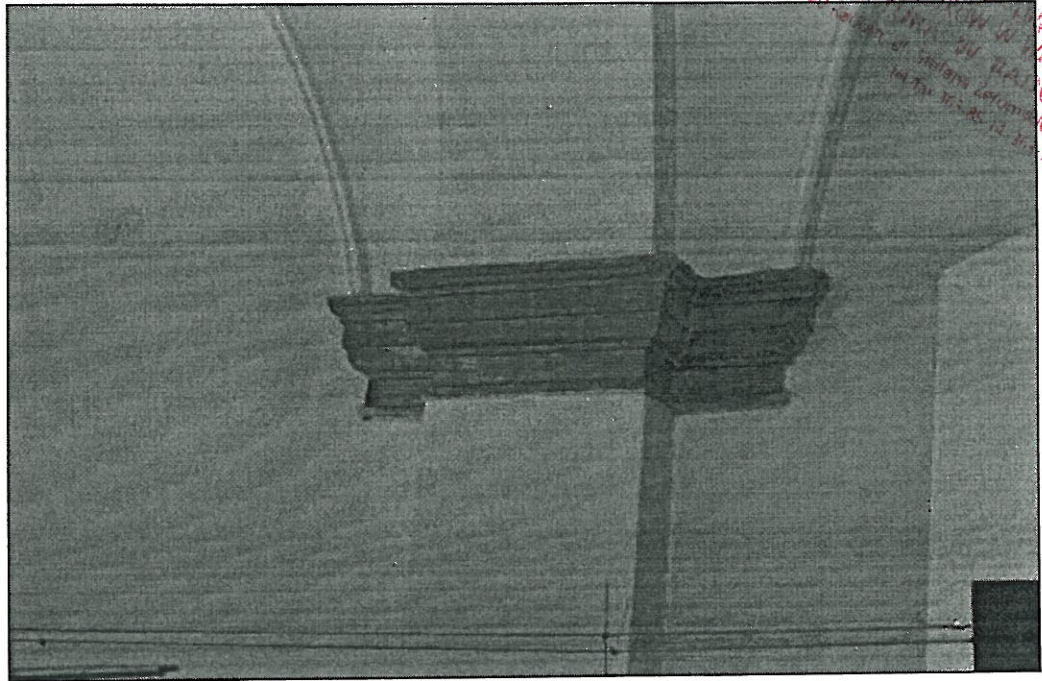
Fot. 86  
Szydłowiec, Zamek – zabytkowe elementy wnętrza. Kamienna głowica pilastra w pomieszczeniu nr 2.19. Widoczne ubytki kamienia.  
Stan zachowania przed konserwacją.  
04. 2010r. wyk. K. Mikołajek

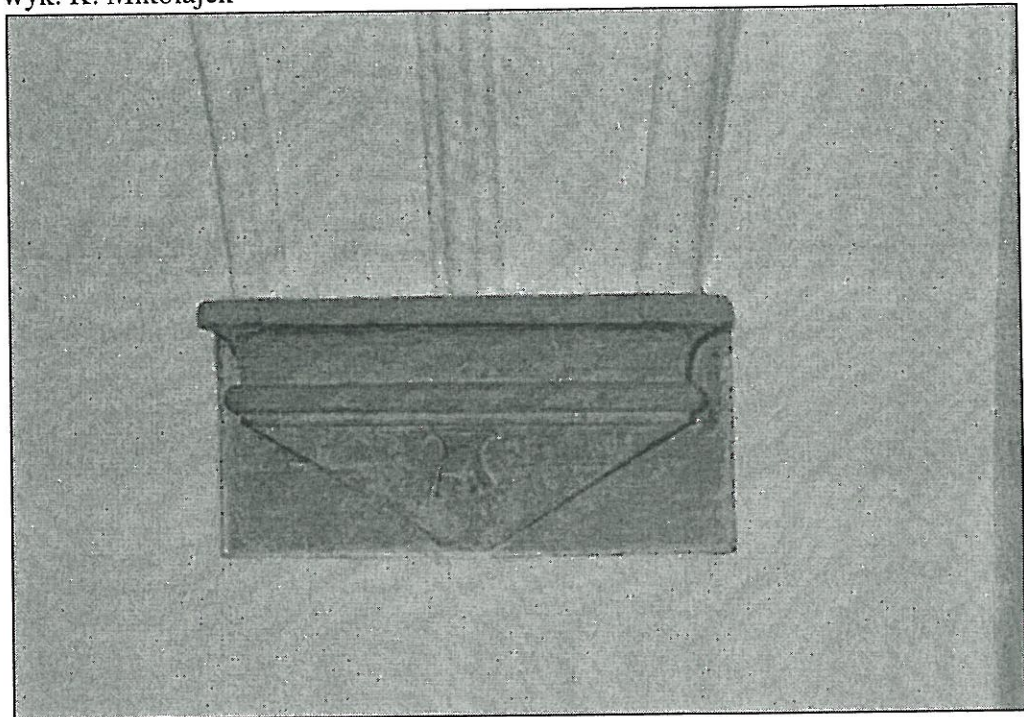
Fot. 87  
Szydłowiec, Zamek – zabytkowe elementy wnętrza. Kamienna konsola w formie głowicy  
Stan zachowania przed konserwacją. Widoczne uzupełnienia w narożnikach  
04. 2010r. wyk. K. Mikołajek

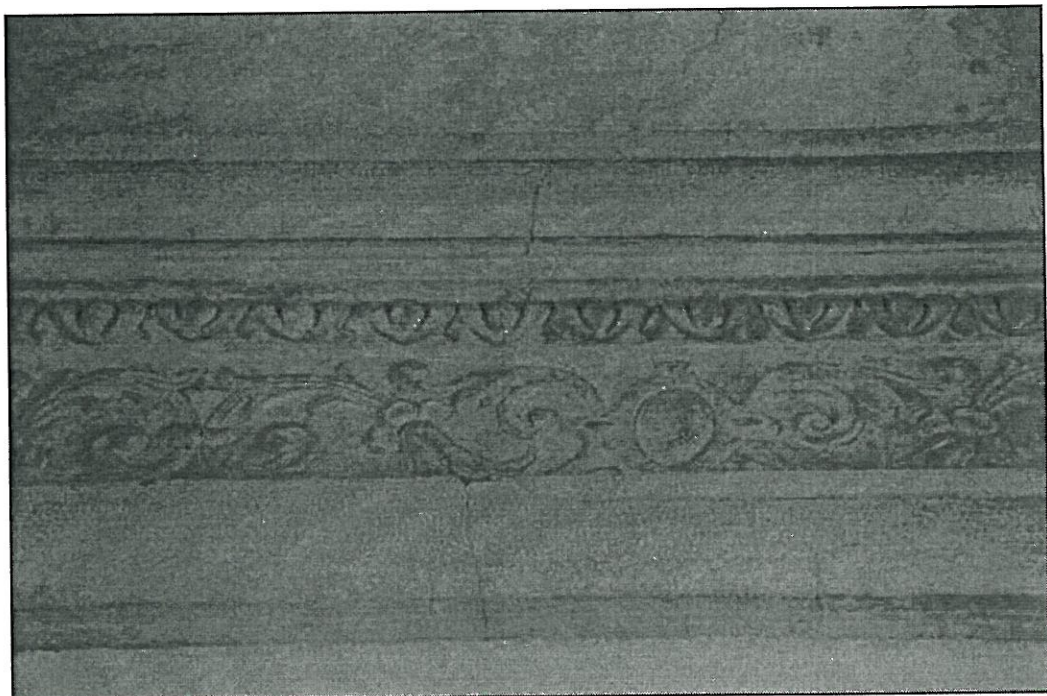
Fot. 91  
Szydłowiec, Zamek – zabytkowe elementy wnętrza. Fragment dekoracji stiukowej ścian  
kaplicy. Stan zachowania przed konserwacją. Widoczne pęknięcia, uzupełnienia,  
rekonstrukcja opracowania malarskiego wykonana kropką.  
04. 2010r. wyk. K. Mikołajek
