**ZAMEK W SZYDŁOWCU**  
**ELEWACJE ZEWNĘTRZNE I WEWNĘTRZNE,**  
**ZABYTKOWE ELEMENTY WNĘTRZA**

**PROGRAM PRAC KONSERWATORSKICH**

OBIEKT: Elewacje zewnętrzne i wewnętrzne oraz elementy zabytkowe wnętrza  
Zamku w Szydłowcu - nr rejestru zabytków 19/A/47 z 11.02.1947 r.,  
394 z 23.06.1967 r., 161/A z 18.03.1982 r.  
Woj. Świętokrzyskie

TEMAT OPRACOWANIA: **„Program prac konserwatorskich dla elewacji  
zewnętrznych i wewnętrznych oraz elementów  
zabytkowych wnętrza”**  
Część pisemna, fotograficzna i rysunkowa

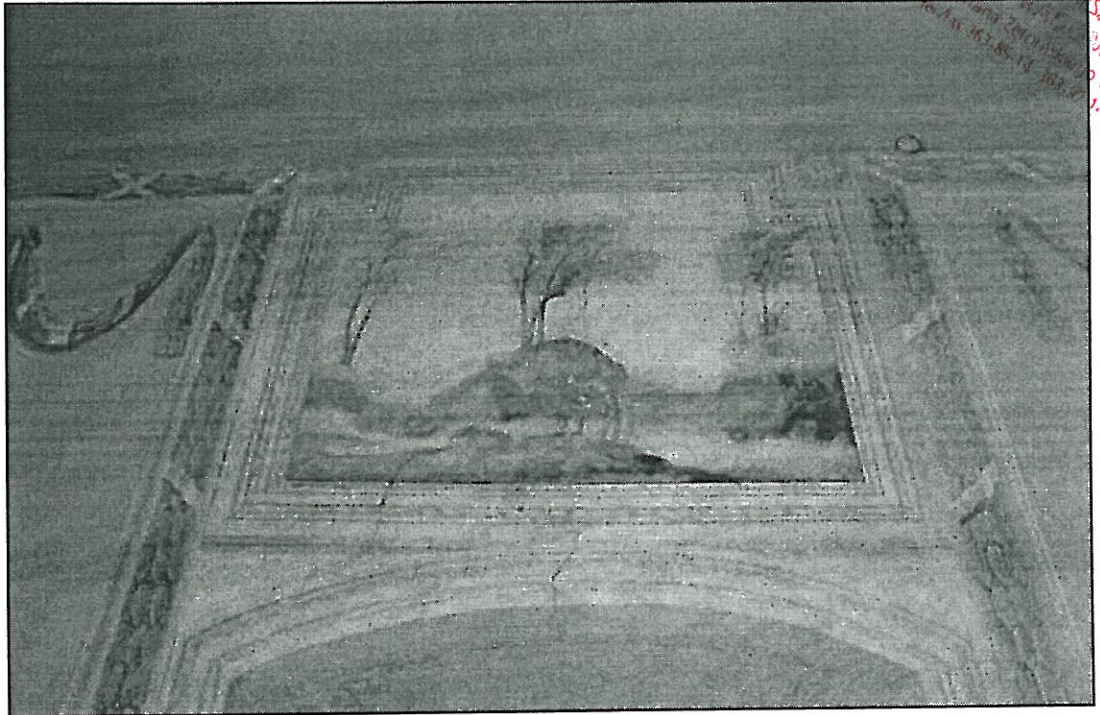
supraportach pęknięcia i zabrudzenia. 04. 2010r. wyk. K. Mikołajek
