EKSPERTYZA TECHNICZNA

Zespół Szkół im. Biskupa Jana Chrapka w Majdowie; gmina Szydłowiec.

Ekspertyza techniczna istniejącego budynku Zespołu Szkół im. Biskupa Jana Chrapka w Majdowie gmina Szydłowiec, celem określenia jego stanu technicznego, wraz z określeniem niezbędnego zakresu robót remontowych.

Wrzesień 2016 roku

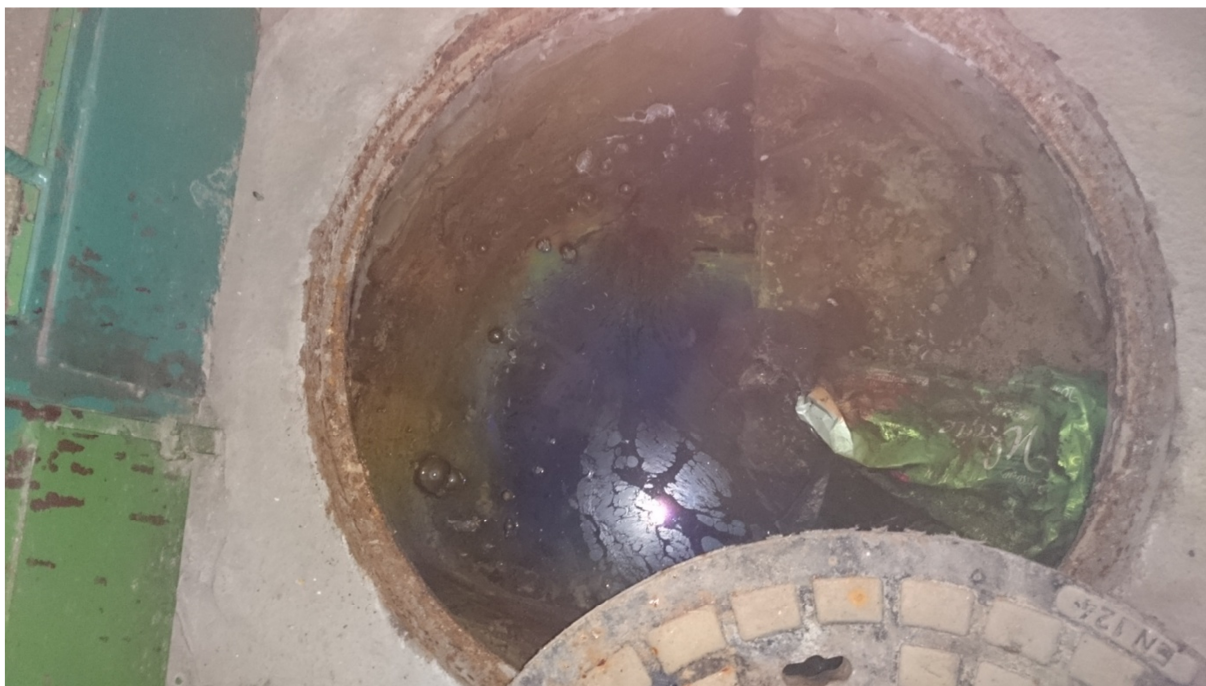
Stwierdzono bardzo znaczne zawilgocenie kondygnacji piwnic co ilustrują poniższe fotografie

Fot. 1 Gromadząca się woda w studzience wewnątrz budynku.

Na skutek pokazanych powyżej rażących nieprawidłowości budynek stopniowo ulega degradacji. Nie wykonanie robót remontowych grozi dalszym osłabianiem się i degradacją materiałów konstrukcyjnych. W celu zabezpieczenia przez powyższym należy:

1. Odkopać całkowicie istniejące fundamenty (również w częściach niepodpiwniczonych) i ściany piwnic .
2. Oczyszczyć istniejące fundamenty np. poprzez piaskowane.

3. Wyburzyć istniejące posadzki w piwnicach wraz z podbudową pod posadzki.
4. Zdemontować wszelkie instalacje, tynki wewnętrzne i okładziny ścienne w piwnicach.

5. Wykonać injekcję ciekłokrystaliczną na wszystkich ścianach; odcinając podciąganie kapilarne wody.
 - Wywiercić otwory iniekcyjne średnicy 20mm w dwóch liniach równoległych do posadzki; otwory te powinny być na przemian przesunięte względem siebie. Otwory wykonać w odstępie 10cm. Otwory należy wiercić pod kątem około 30 stopni. Głębokość otworu powinna być równa grubości ściany pomniejszonej o 10cm. Nie należy przerywać izolacji poziomej wierconymi otworami; najniższy punkt otworu powinien być w odstępie około 10cm od izolacji.

8. Wykonać drenaż opaskowy wokół budynku w poziomie posadowienia budynku z odprowadzeniem wody z drenażu systemem rur pełnych.

9. Wykonać izolację przeciwwodną wszystkich fundamentów i ścian piwnic - 2 x papa termozgrzewalna + izoalcja cieplna (styrodur 10 cm) + folia kubełkowa.

10. Wykonać nowe podbudowy pod pasadzki w piwnicach (kruszywo zagęszczone mechaniczne 0 - 31,5 mm gr 15 cm, następnie wykonać płytę żelbetową na gruncie gr. około 12 cm z betonu C16/20 W8, zbrojonej siatką fi 3mm co 15 cm górą i dołem. Płytę należy zakotwić w wykutych bruzdach w ścianie na głębokość około 10cm. Bruzdy nie mogą przecinać miejsc wykonywanej iniekcji. Na warstwie chudego betonu wykonać izolację 3 x papa termozgrzewalna. Następnie wykonać ocieplenie posadzek w piwnicach ze styropianu podłogowego gr. 10 cm oraz wylewkę cementowo piaskową zbrojoną siatką stalową fi 3mm co 15 cm dołem i górą grubości 8 cm. Wszelkie połączenia podłogi ze ścianami należy wykonać jako szczelne przy użyciu systemowych akcesorii bo betonu wodoszczelnego. (tasmety butylowe)

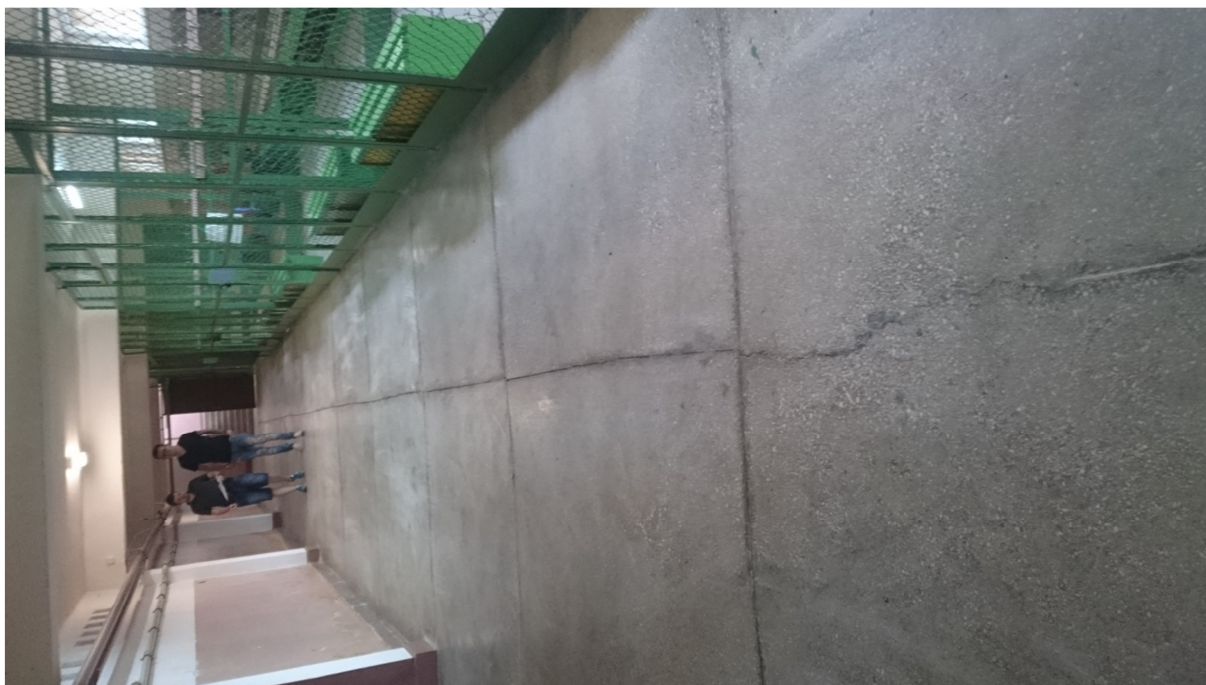
Fot. 2 Nieszczelna i popękana posadzka w piwnicy ze śladami penetrującej wody

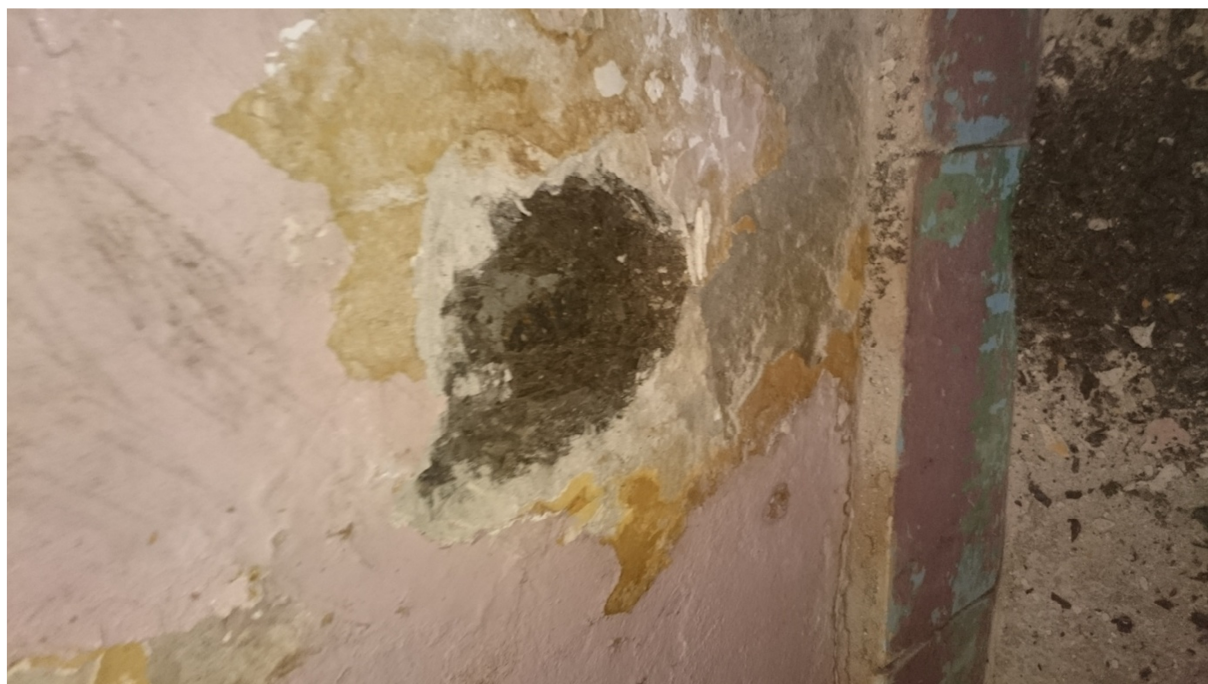
Fot. 3 Całkowicie mokra i zagniła izolacja ścian piwnic z płyt wiórowo - cementowych

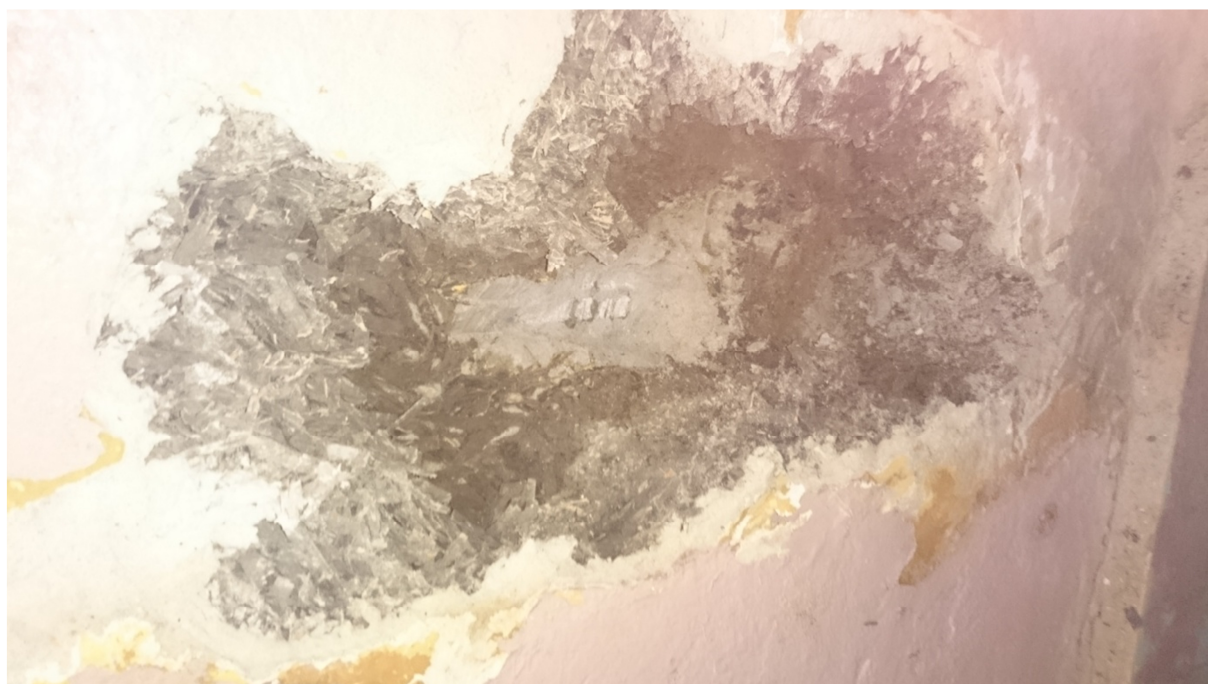
Fot. 4 Całkowicie mokra i zagniła izolacja ścian piwnic z płyt wiórowo - cementowych

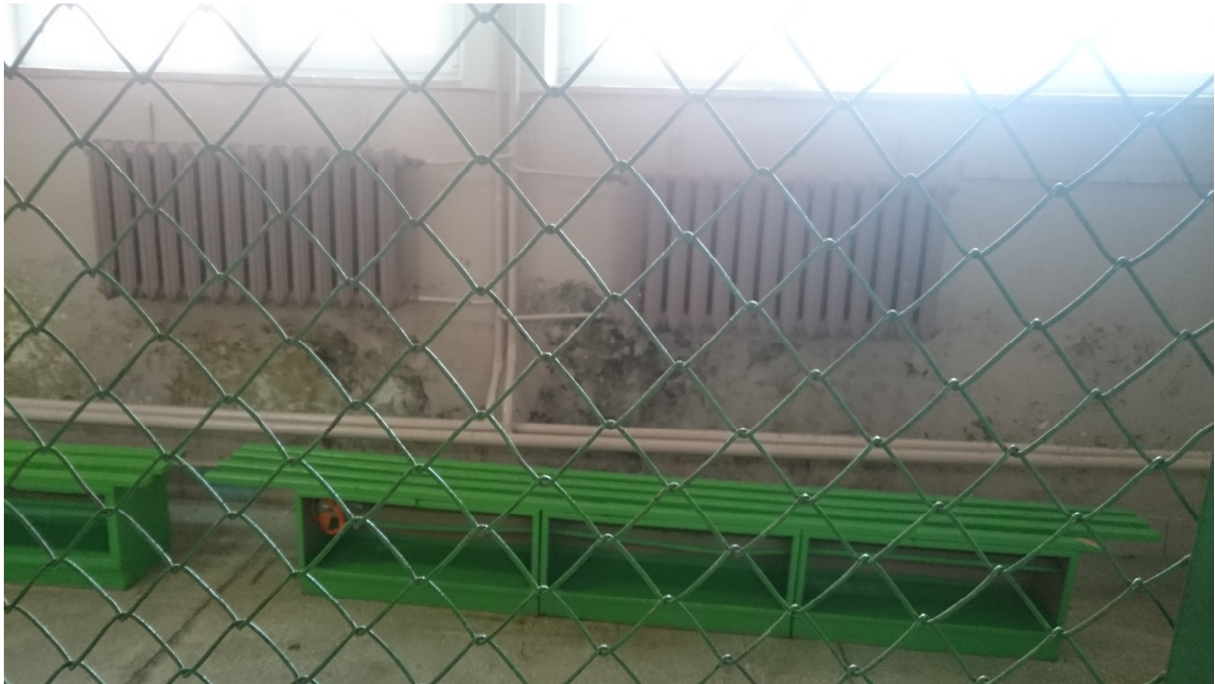
Fot. 5 Całkowicie mokra , zagnięta i zagrzybiona ściana piwnic

6. Osuszyć ściany w technologii opracowanej na etapie wykonawstwa. Należy zapewnić odpowiednią wentylację (wymianę powietrza) osuszanych pomieszczeń. W miarę możliwości wszelkie prace wykończeniowe jak tynkowanie, malowanie itp. wykonać jak najpóźniej celem umożliwienia lepszego osuszenia ścian.

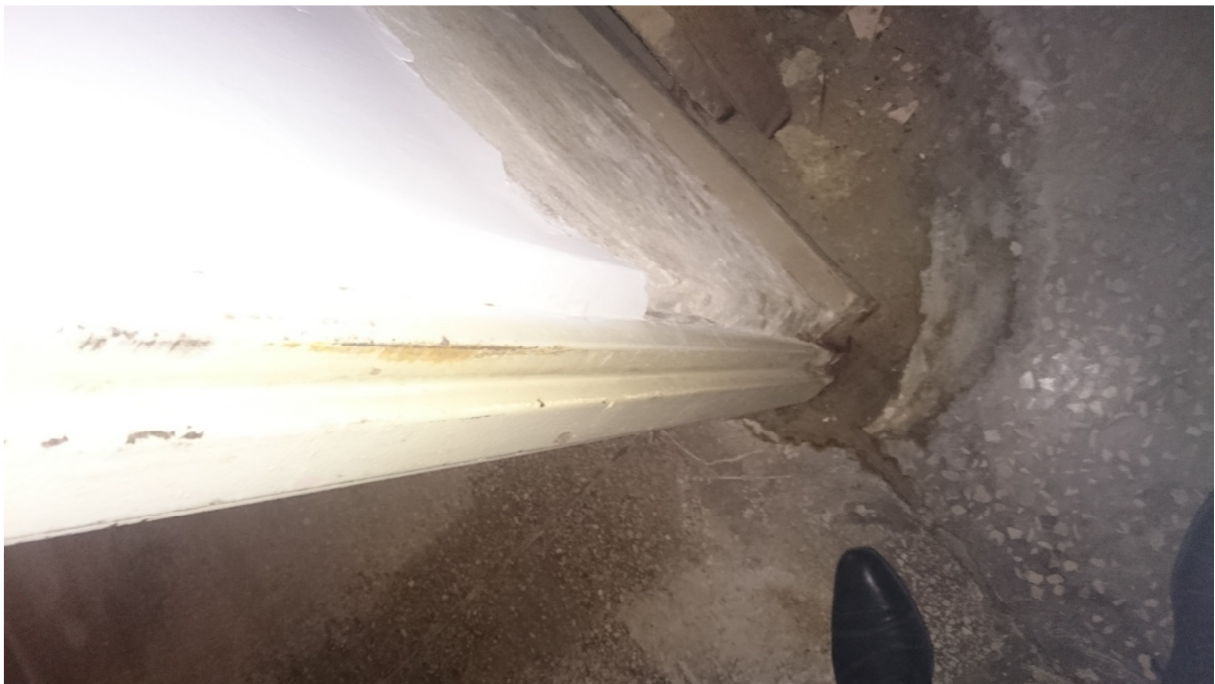
Fot. 6 Całkowicie mokra , zagnięta i zagrzybiona ściana działowa piwnic wraz z nieszczalną posadzką

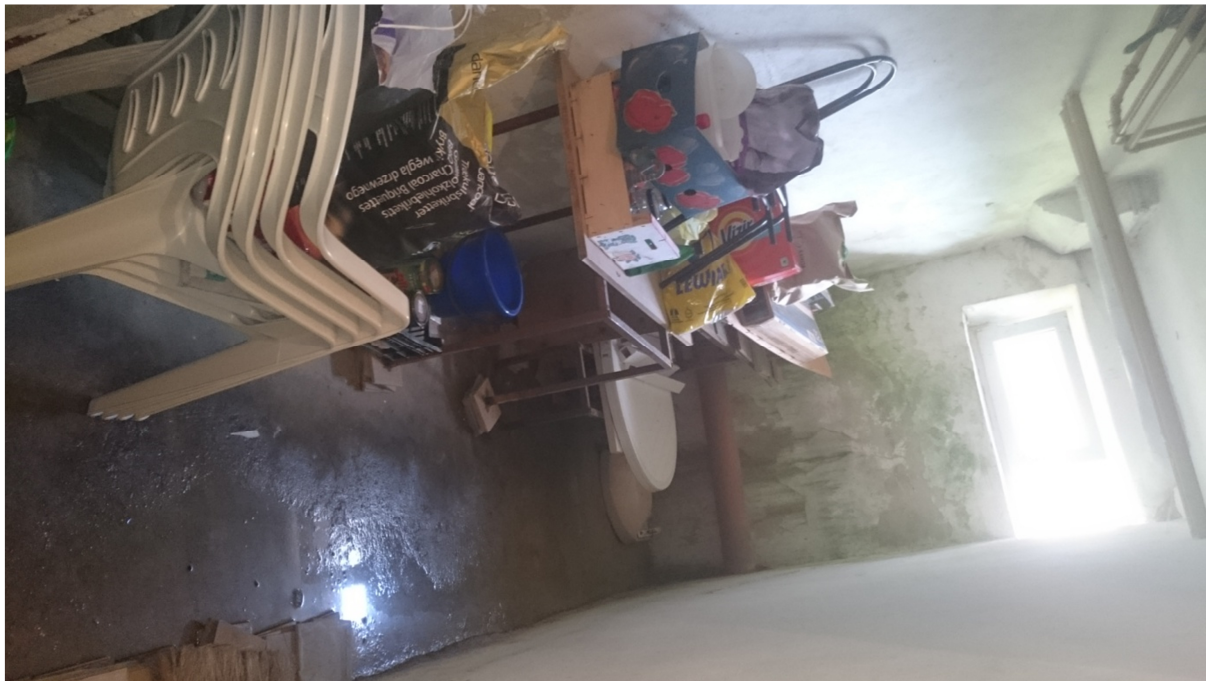
Fot. 7 Całkowicie mokra , zagniała i zagrzybiona ściana piwnic wraz z gromadzącą się wodą

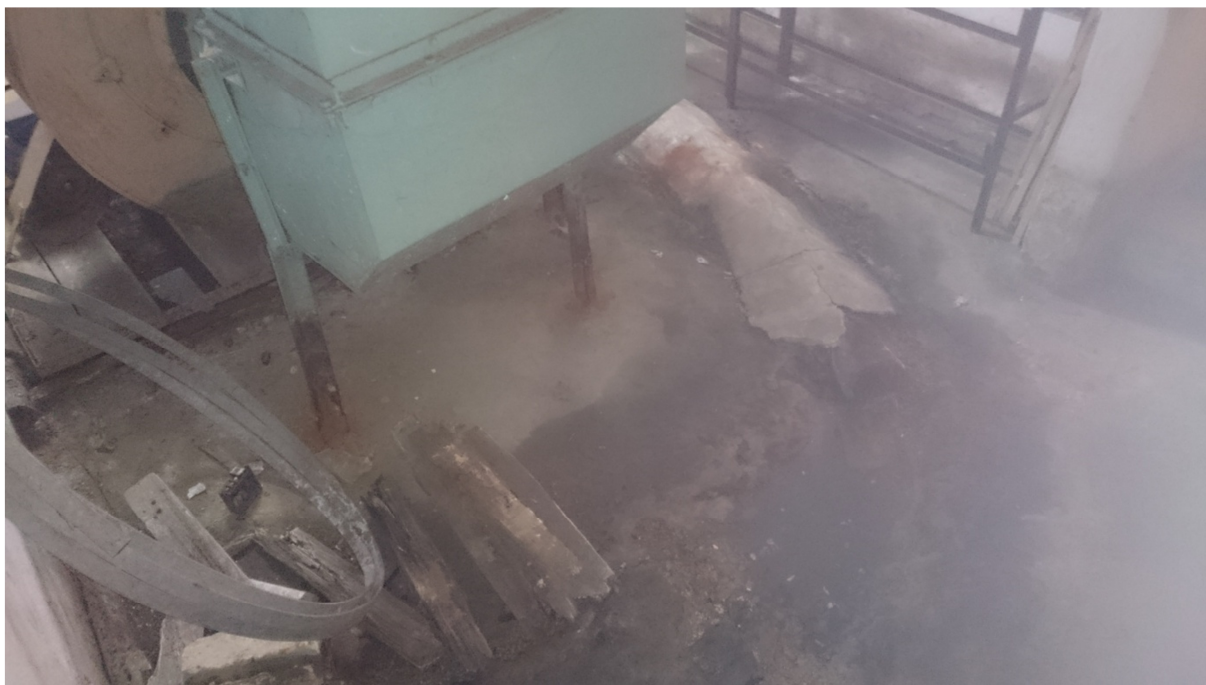
Fot. 8 Gromadzącą się wodą w otworze w posadzce

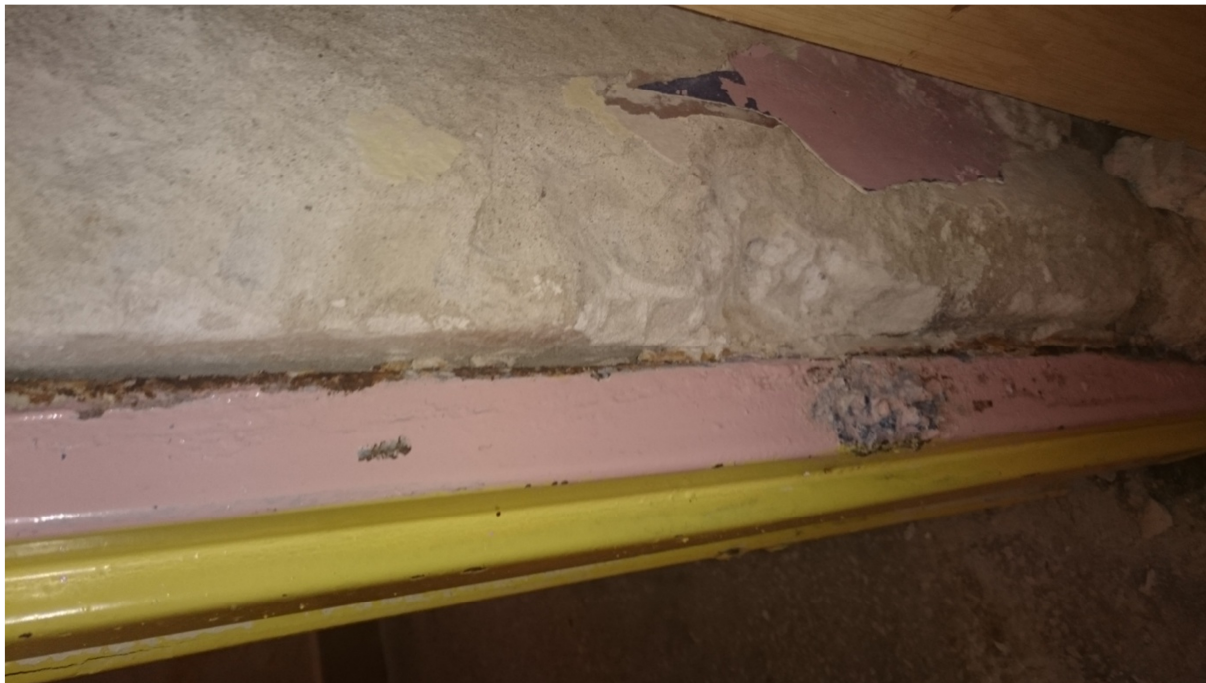
Fot. 9 Skorodowane elementy stalowe w piwnicach

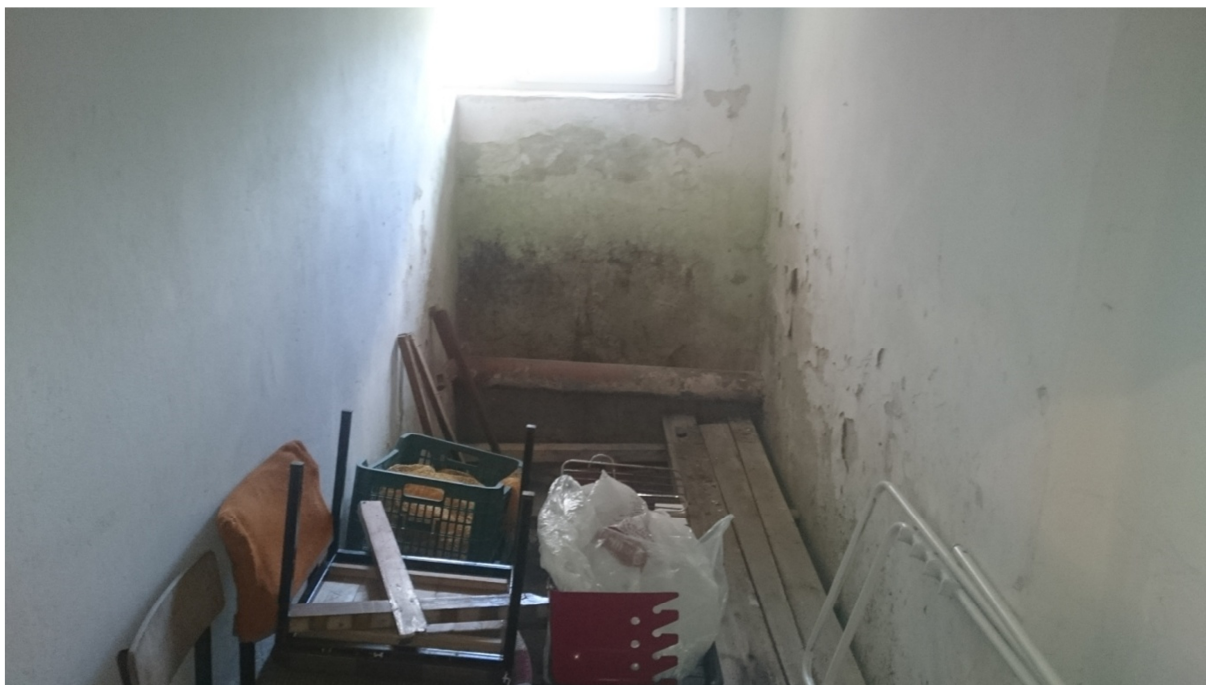
Fot. 10 Całkowicie mokra , zagniała i zagrzybiona ściana piwnic

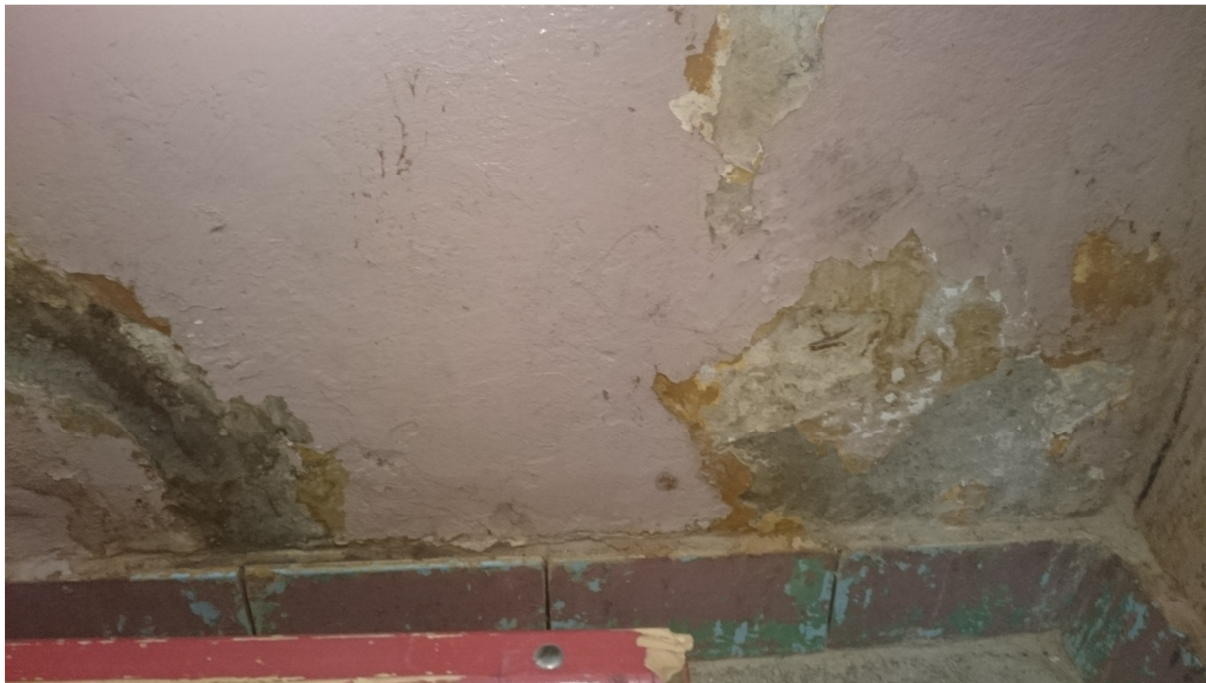
Fot. 11 Całkowicie mokra , zagniała i zagrzybiona ściana piwnic

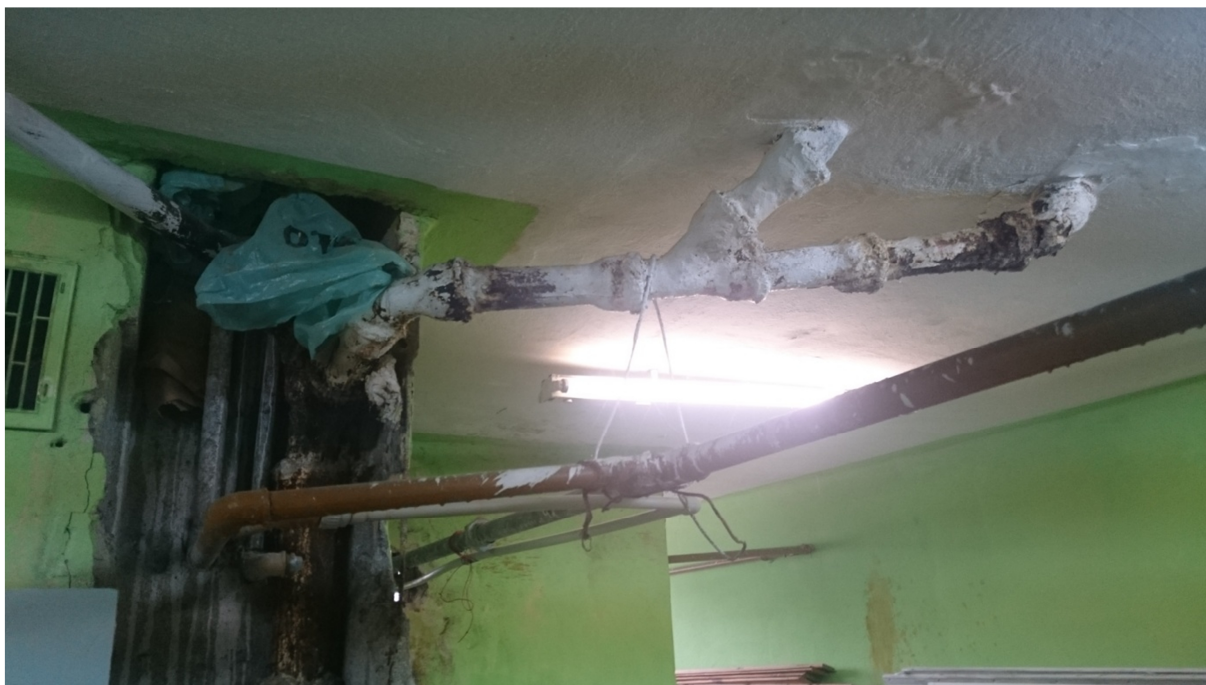
Fot. 12 Skorodowane elementy stalowe w piwnicach

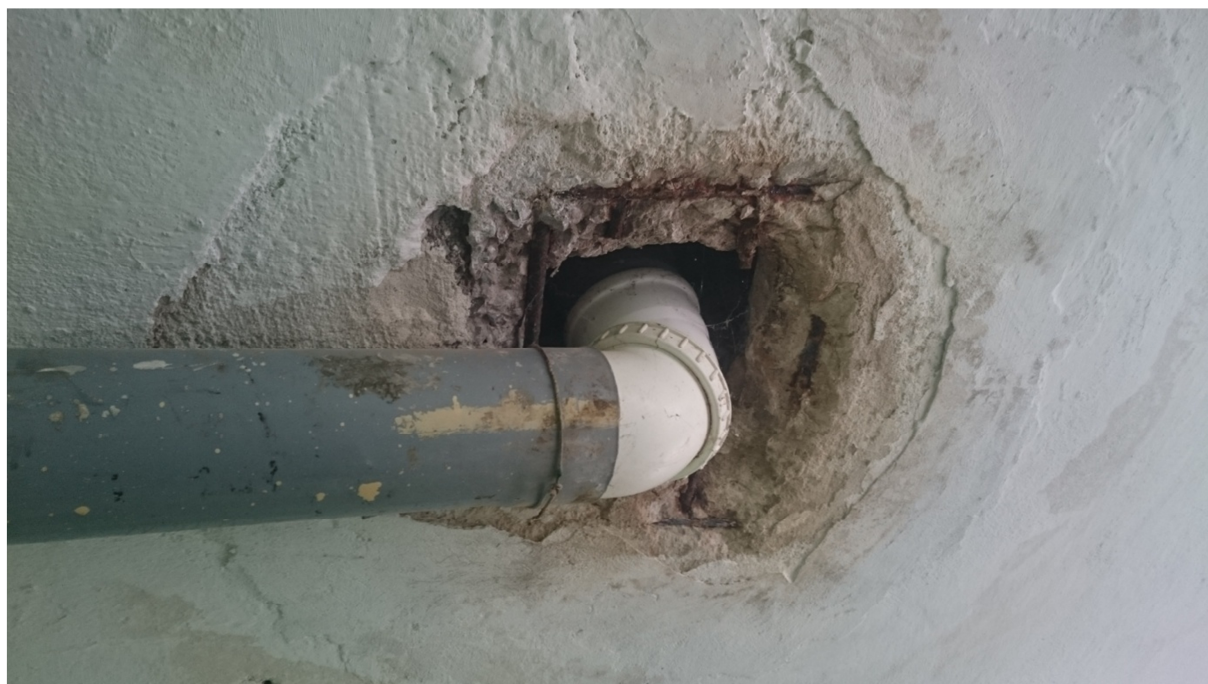
Fot. 12 Nieszczelne przejścia przez strop i posadzki

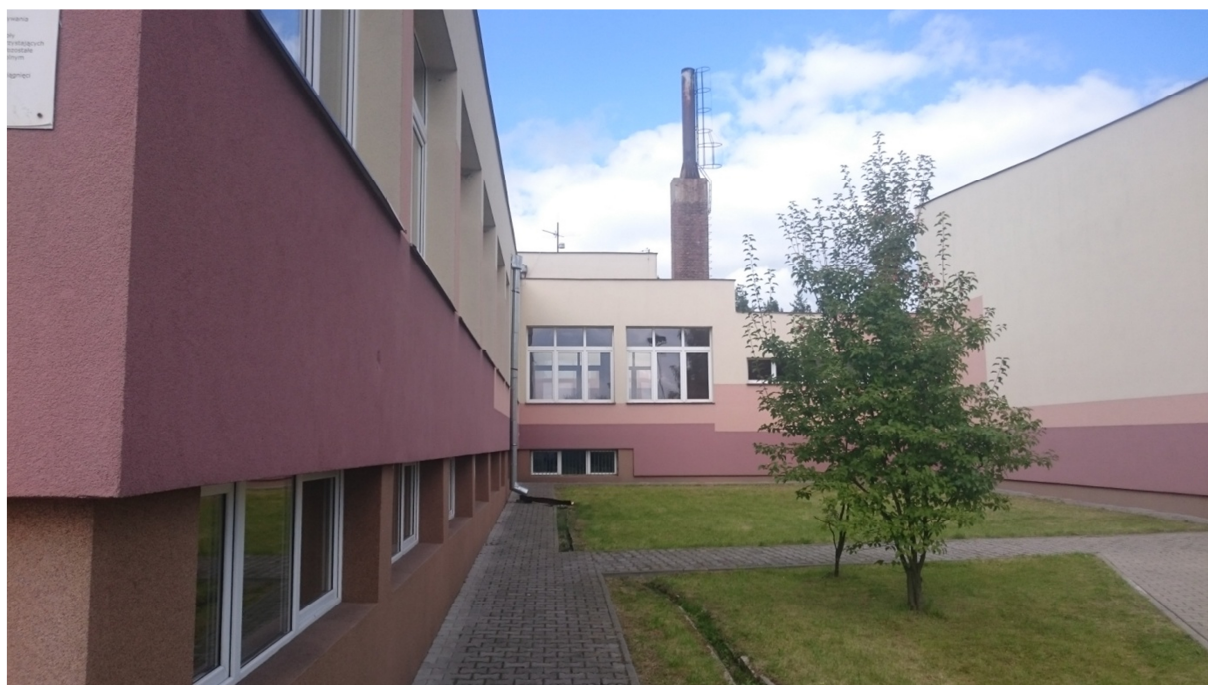
Fot. 13 Zalewanie budynku poprzez brak prawidłowego odprowadzenia wody z rynien

15. Zapewnić odpływ wody z rynien do kanalizacji deszczowej.

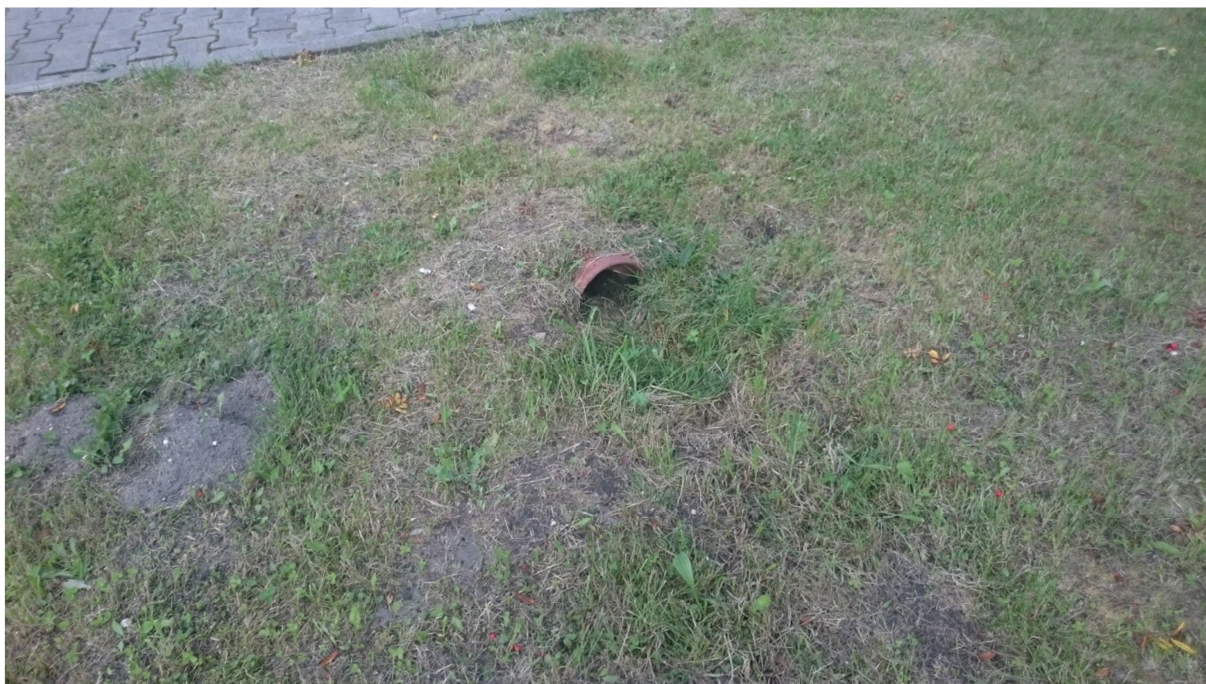
Fot. 14 Zalewanie budynku poprzez brak prawidłowego odprowadzenia wody z rynien - odpływ wody z rynien odprowadzony przy budynku.

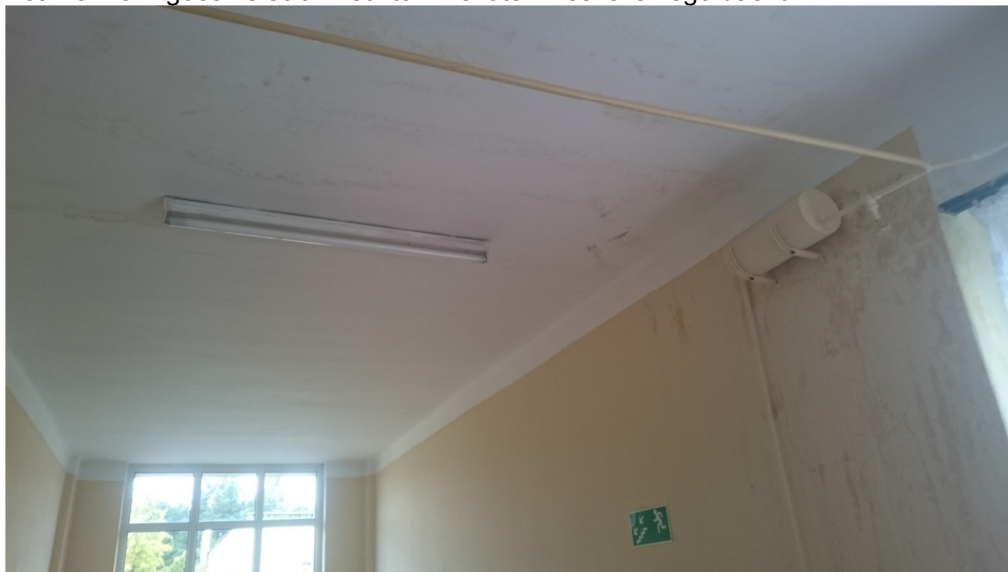
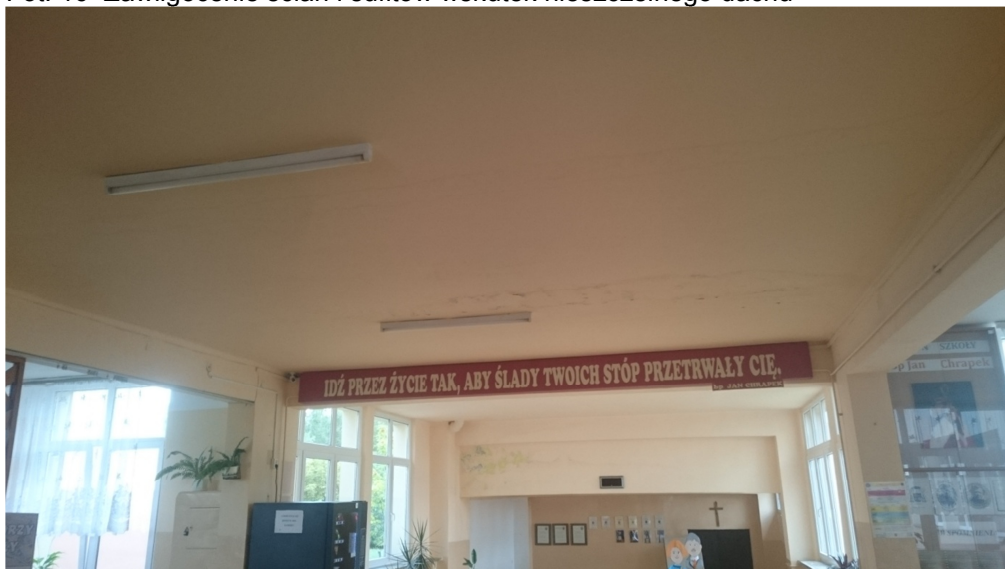
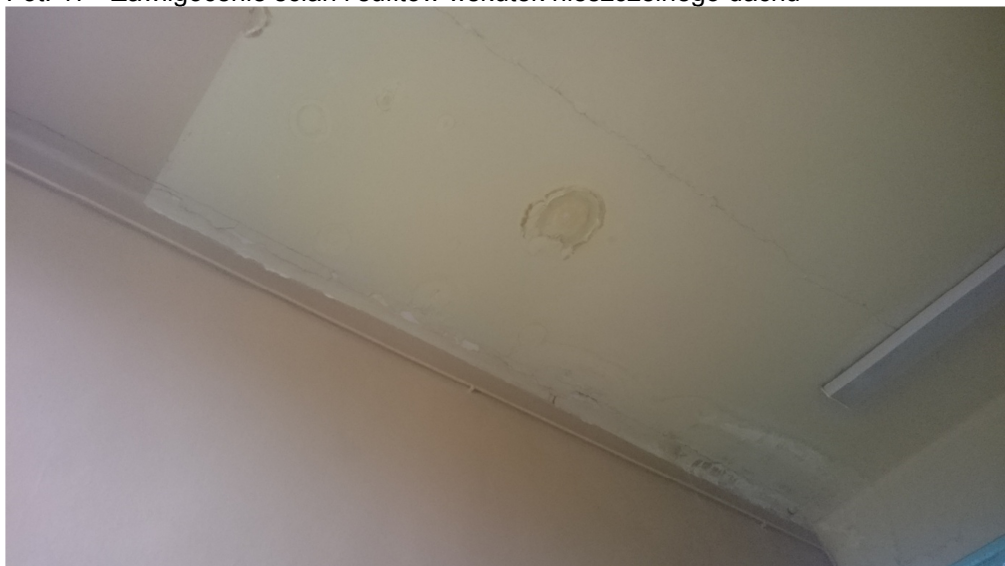
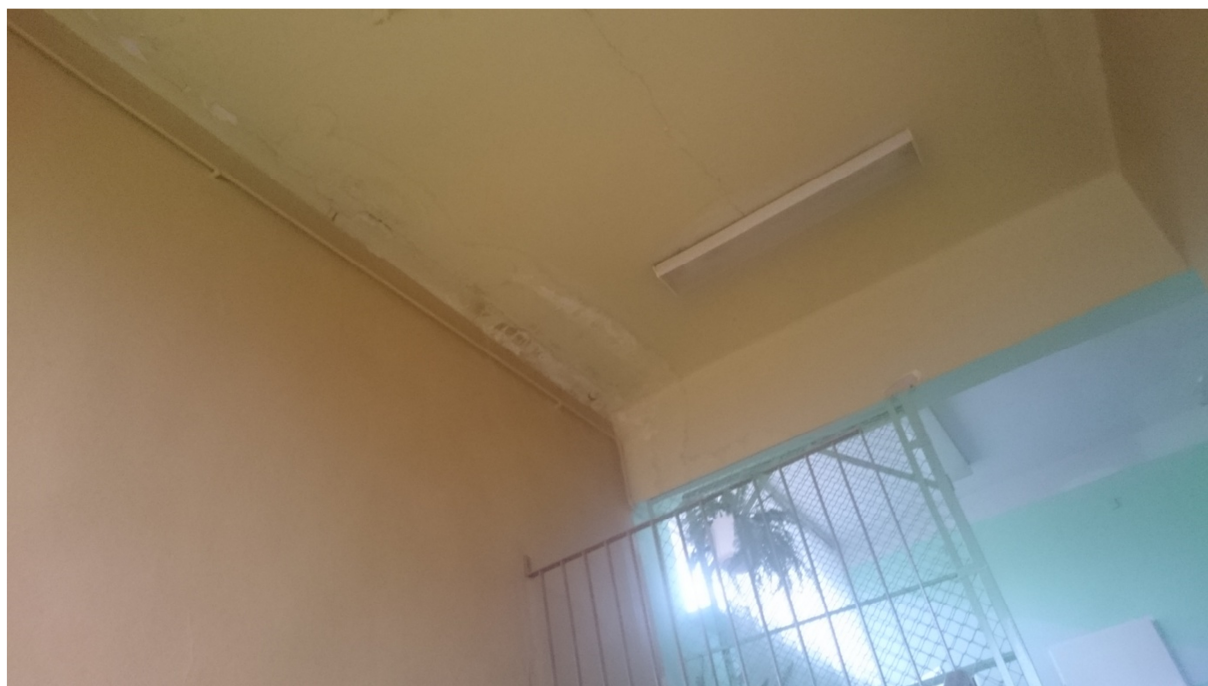
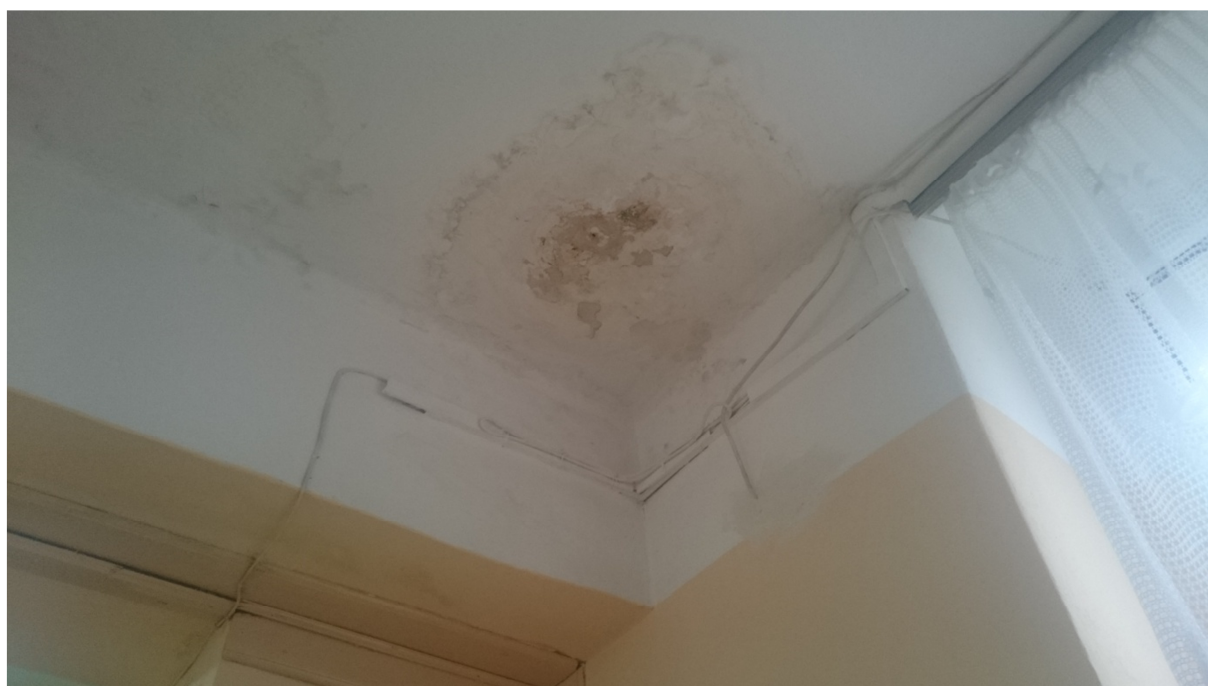
Z uwagi na nieszczelny dach następuje lokalne przenikanie wody do wnętrza budynku poprzez lokalne nieszczelności i powoduje zawilgocenie ścian i sufitów co pokazano na zdjęciach poniżej.

Fot. 15 Zawilgocenie ścian i sufitów wskutek nieszczelnego dachu.

- na całej powierzchni dachu wykonać nową jedną dodatkową warstwę pokrycia z papy

termozgrzewalnej na istniejącym podłożu (oczyszczonym i lokalnie wyrównanym)
- wykonać nowe obróbki blacharskie elementów przecinających dach (kominów, wypustków wentylacyjnych , wyłazów itp.) oraz elementów wieńczących (ścianek attyk, styków dachu z innymi segmentami budynku itd.
- w miejscach gdzie sufity i ściany są zawilgocone należy usunąć zawilgocony tynk , wykonać nowe tynki oraz malowanie.

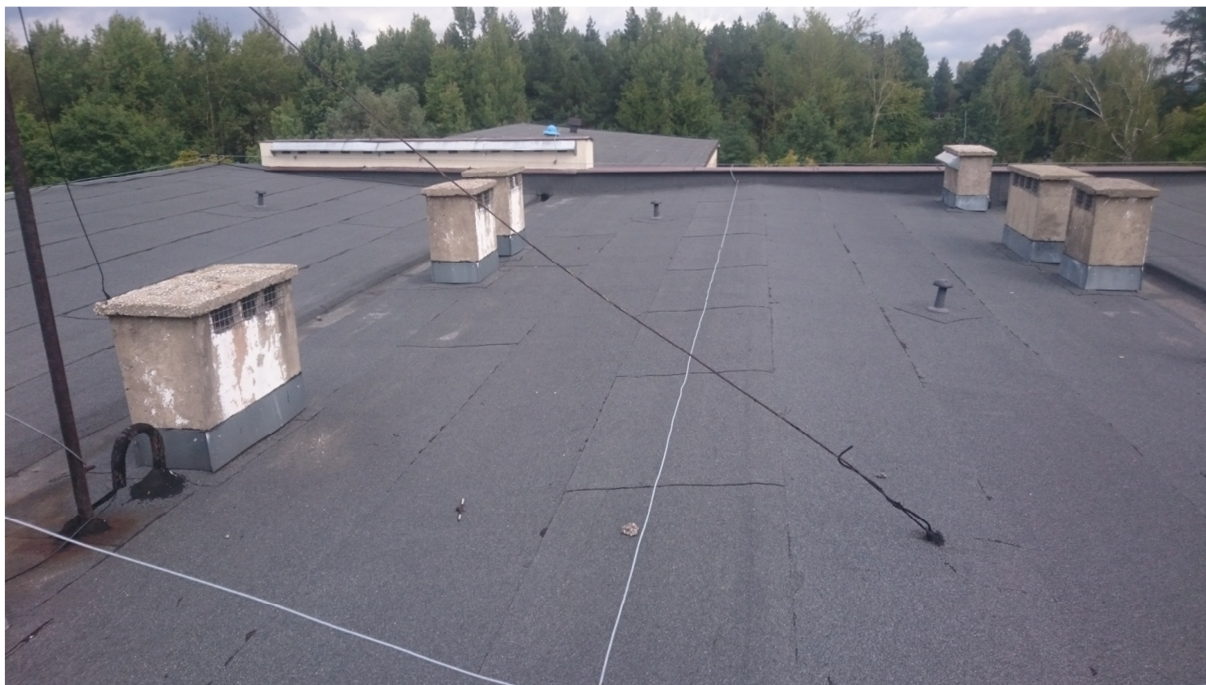
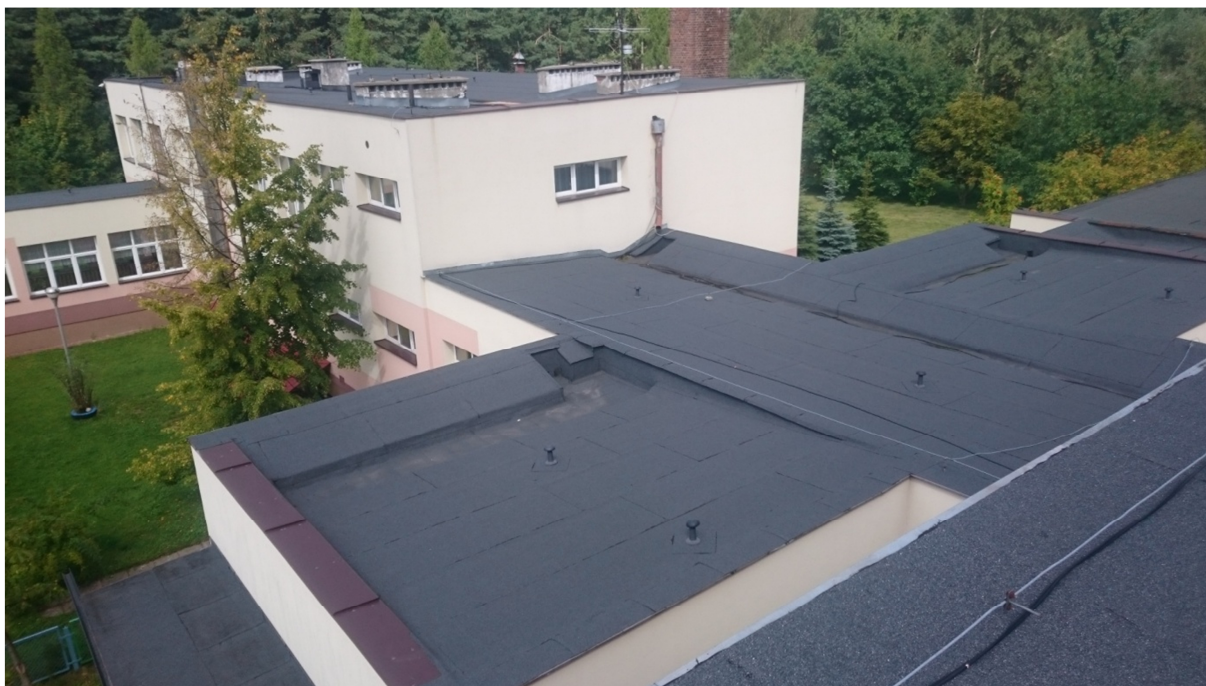
Fot. 20 Istniejące pokrycie dachu do remontu

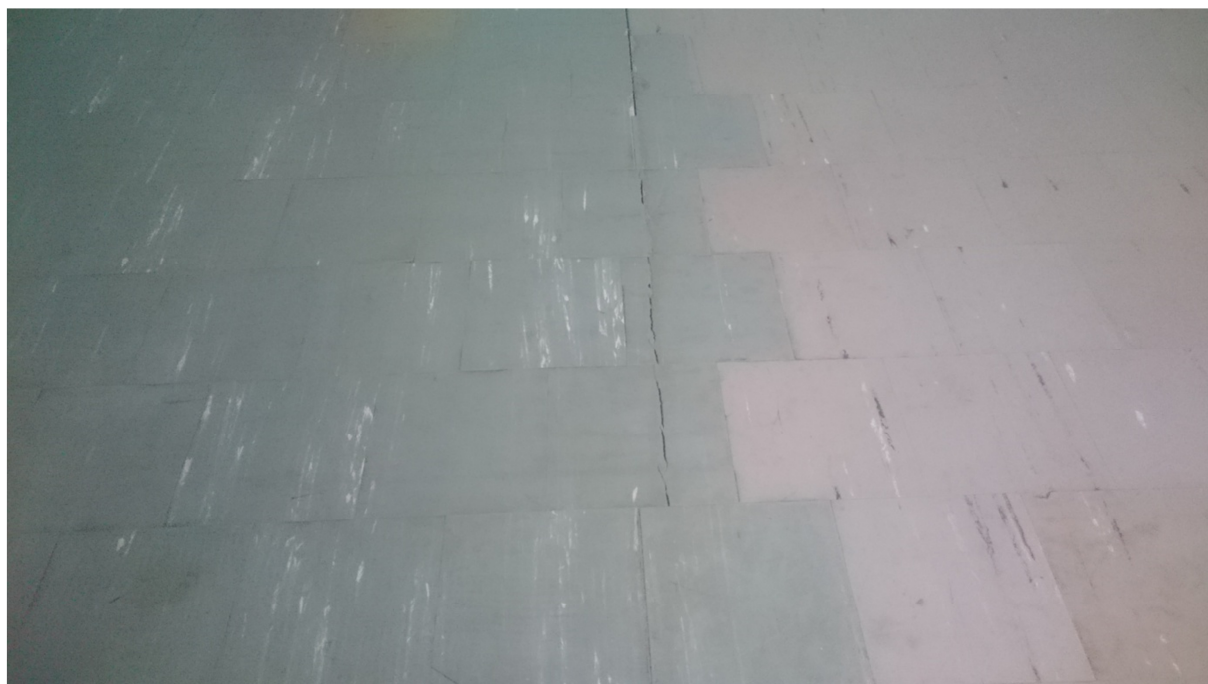
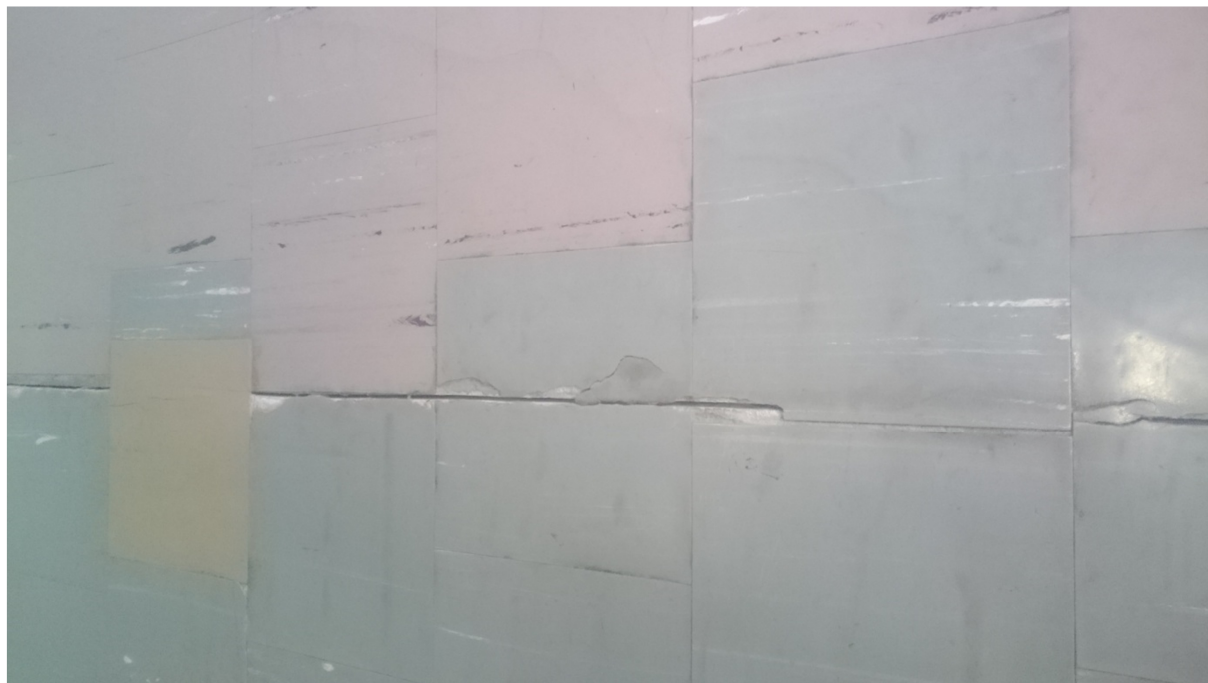
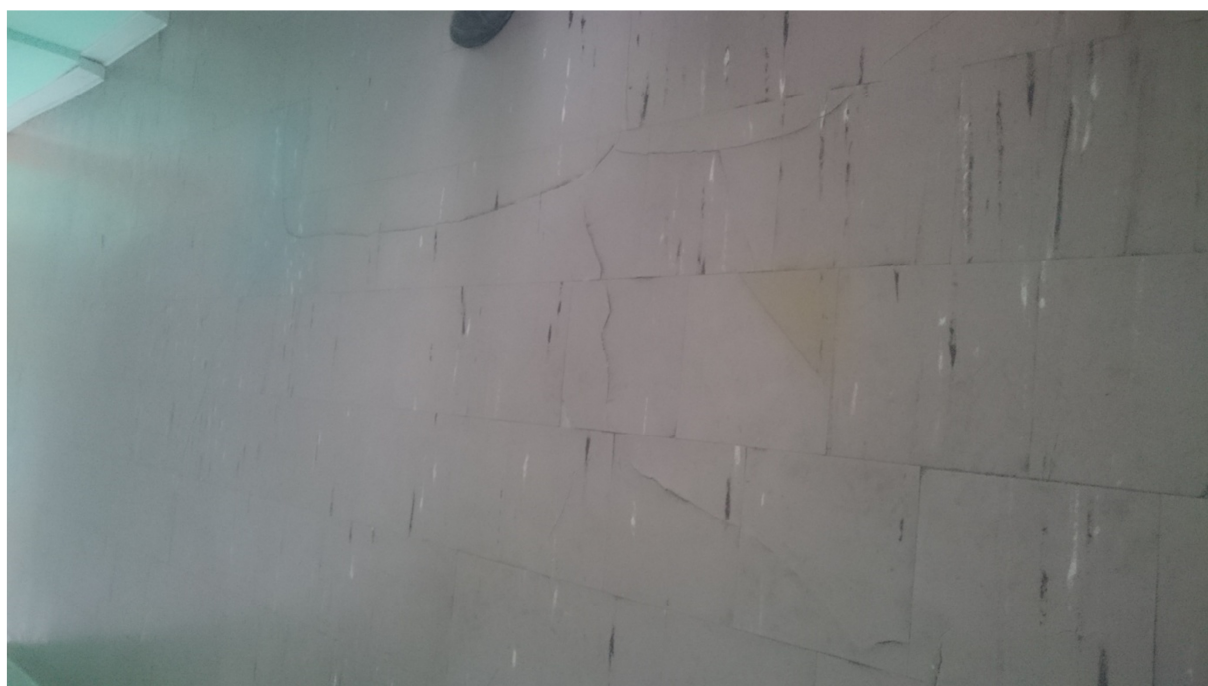
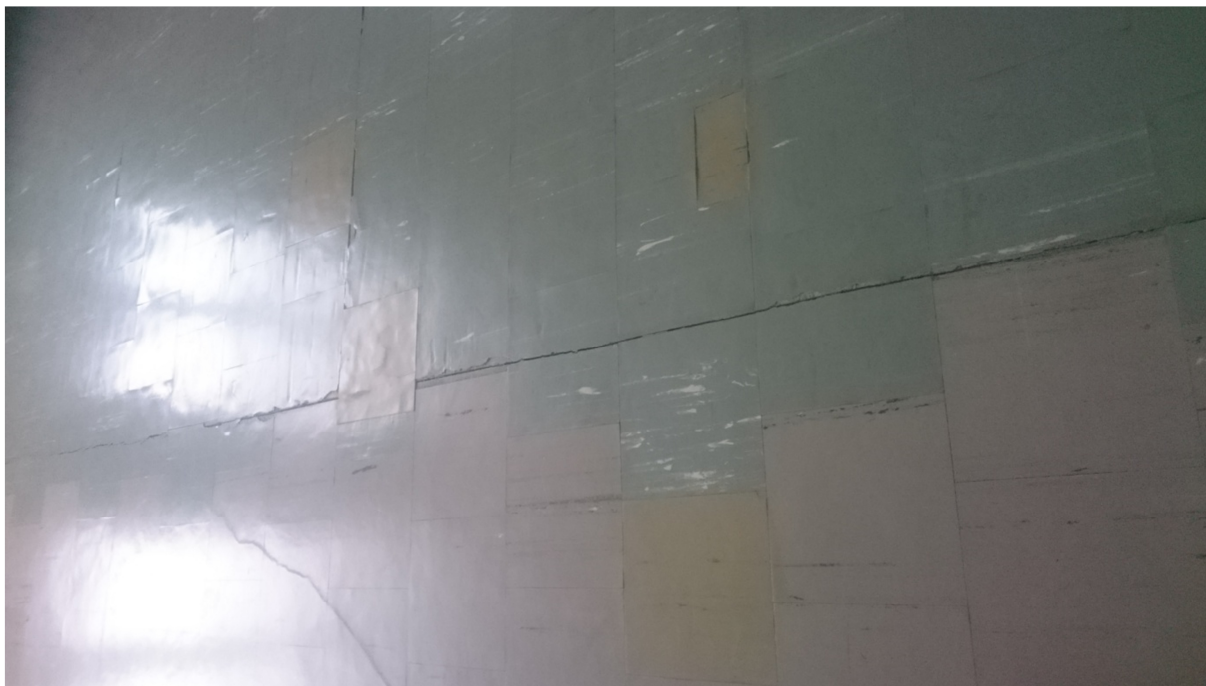
Fot. 22 Zarysowanie posadzki na wskutek klawiszowania płyt stropowych

W związku z remontem budynku należy także wykonać naprawę klawiszujących płyt stropowych. W miejscach widocznych spękań należy wykonać rozbiórkę okładziny wierzchniej z płytek PCV oraz skucie wylewki betonowej. Zarysowanie pomiędzy płytami stropowymi należy uszczelnić za pomocą żywicy epoksydowej. Następnie należy na stropie ułożyć warstwę styropianu około 3 cm (w celu kompensacji lokalnych ruchów płyt stropowych. oraz wykonać wylewkę zbrojoną włóknem polipropylenowym. Płytkę PVC kleić do podłoża na warstwie kleju elastycznego. Zaleca się w miejscu klawiszujących płyt od spodu wykonać listwy maskujące (PVC) w kolorze sufitu.
