EKSPERTYZA TECHNICZNA

Zespół Szkół im. Biskupa Jana Chrapka w Majdowie; gmina Szydłowiec.

Ekspertyza techniczna istniejącego budynku Zespołu Szkół im. Biskupa Jana Chrapka w Majdowie gmina Szydłowiec, celem określenia jego stanu technicznego, wraz z określeniem niezbędnego zakresu robót remontowych.

Wrzesień 2016 roku

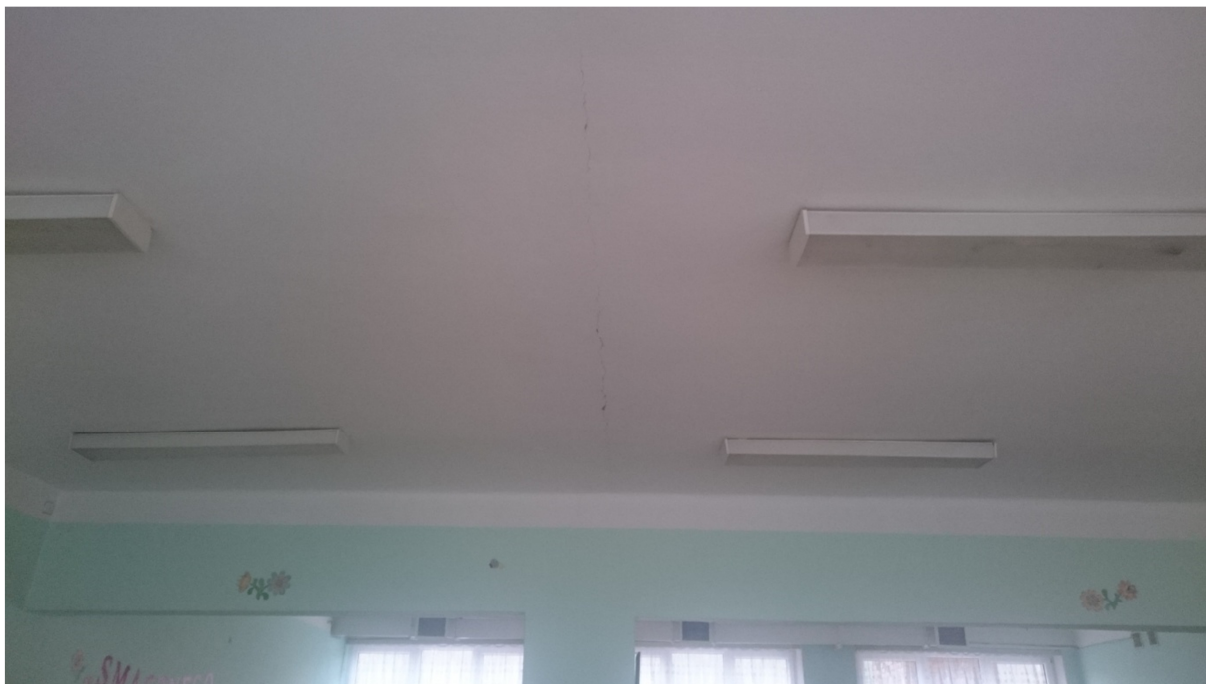
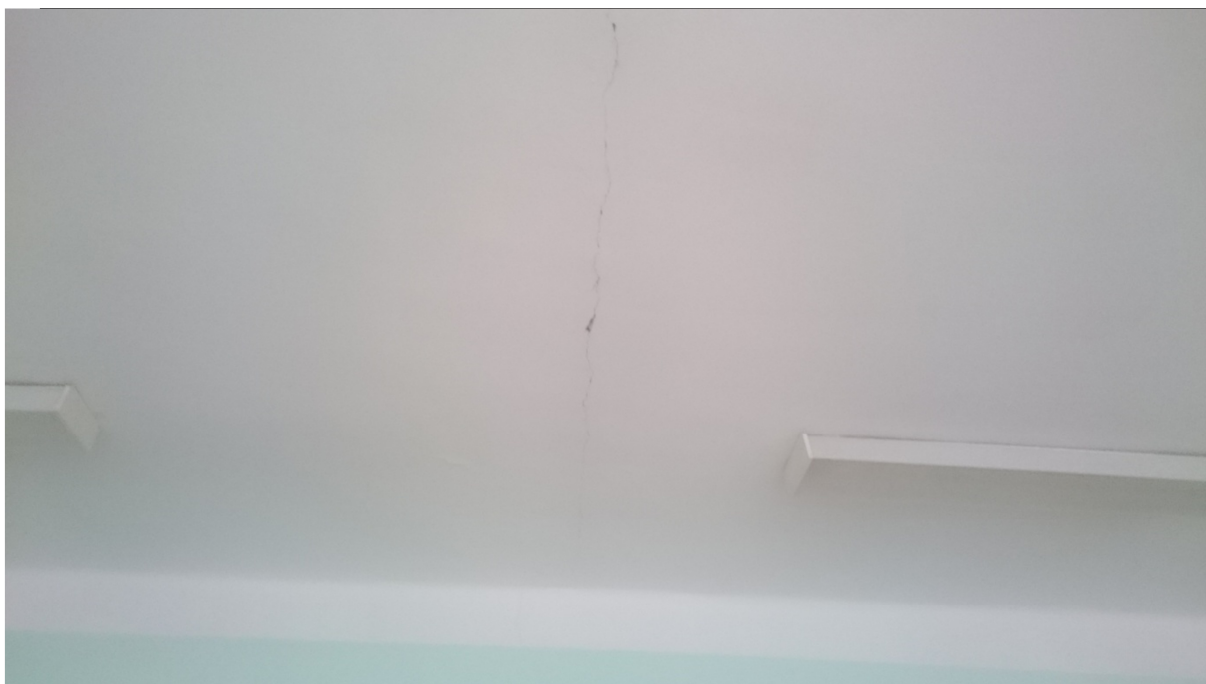
Fot. 26 Zarysowanie sufitów na wskutek klawiszowania płyt stropowych

W związku z remontem budynku należy także wykonać naprawę klawiszujących płyt stropowych. W miejscach widocznych spękań należy wykonać rozbiórkę okładziny wierzchniej z płytek PCV oraz skucie wylewki betonowej. Zarysowanie pomiędzy płytami stropowymi należy uszczelnić za pomocą żywicy epoksydowej. Następnie należy na stropie ułożyć warstwę styropianu około 3 cm (w celu kompensacji lokalnych ruchów płyt stropowych. oraz wykonać wylewkę zbrojoną włóknem polipropylenowym. Płytkę PVC kleić do podłoża na warstwie kleju elastycznego. Zaleca się w miejscu klawiszujących płyt od spodu wykonać listwy maskujące (PVC) w kolorze sufitu.

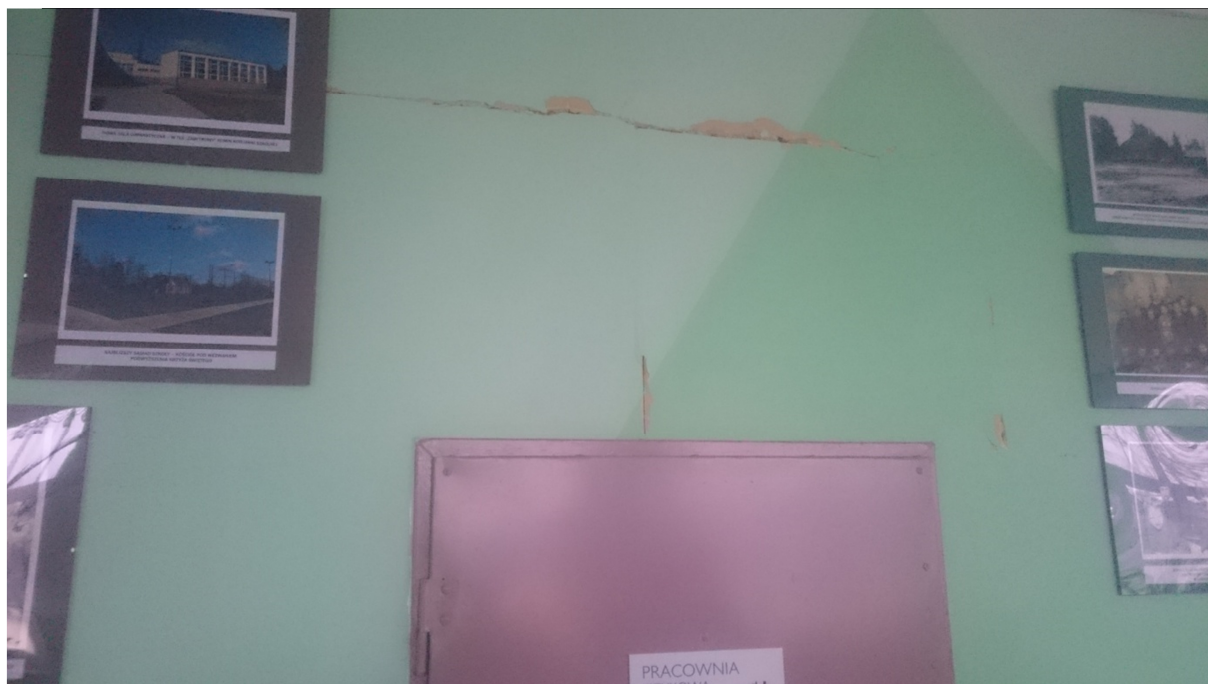
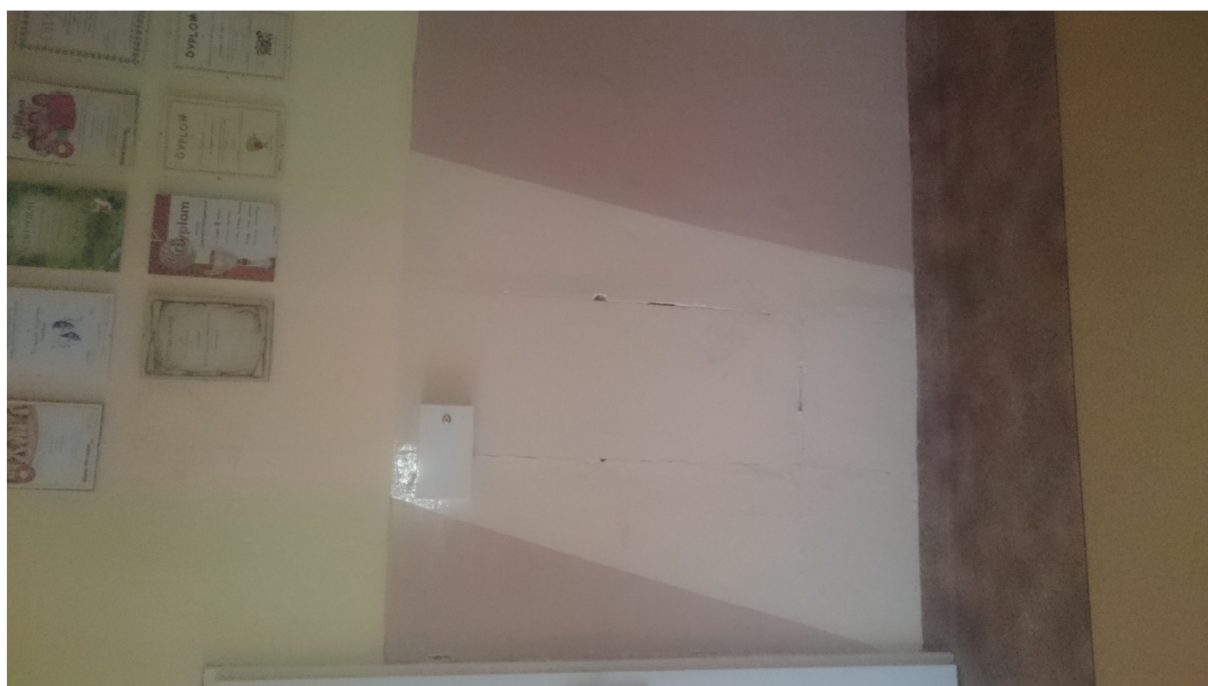
Fot. 28 Zarysowanie ścian

W związku z remontem budynku należy także wykonać drobnych napraw elementów wierzchnich, stolarki, okładzin ściennych, lokalnie popękanych posadzek, wgnieceń i dziur w elewacji. Nie są to jednak roboty których nie wykonanie zagraża stanowi konstrukcyjnemu budynku - ich wykonanie podyktowane jest względami użytkowymi oraz estetycznymi. Ich szczegółowy zakres należy określić w projekcie architektonicznym. Lokalnie popękane ściany wewnętrzne nie zagrażają bezpieczeństwu konstrukcji lecz powodują znaczny dyskomfort użytkownika. W związku z powyższym należy w miejscach spękań ścian i tynków wewnętrznych usunąć tynk; wypełnić szczeliny żywicą epoksydową, następnie wykonać nowy tynk z użyciem na zarysowaniach dwóch warstw siatki elewacyjnej oraz pomalować ściany.

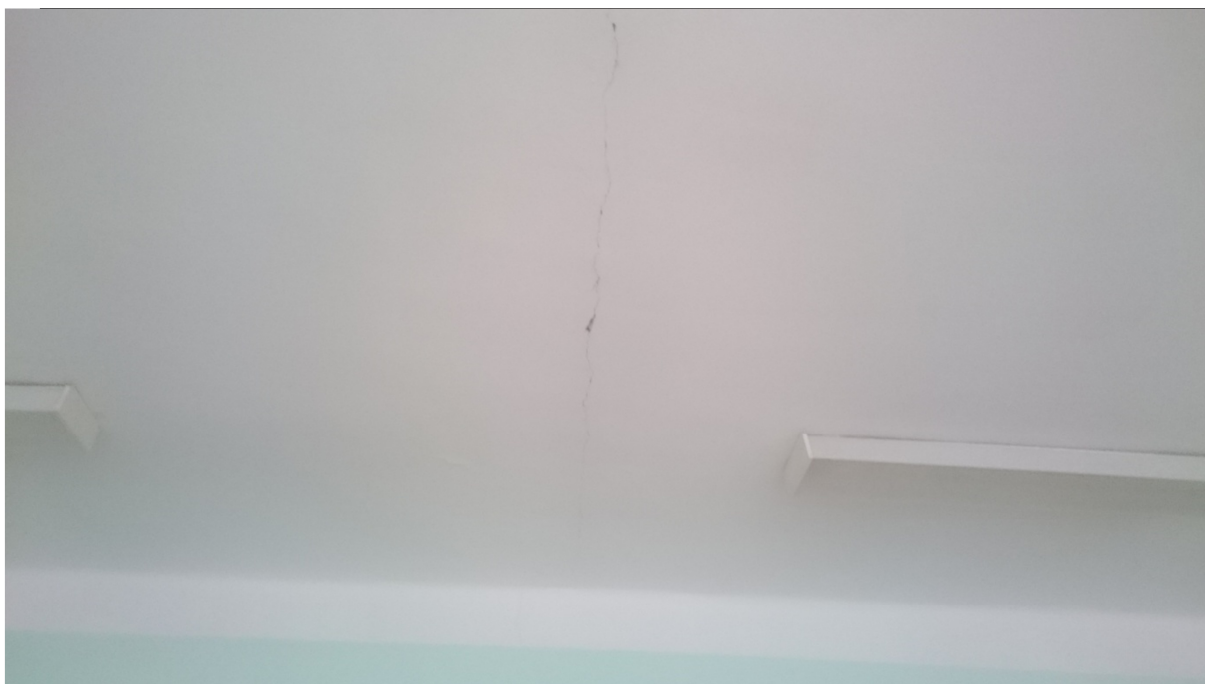
Fot. 30 Zarysowanie sufitów
