## **EKSPERTYZA TECHNICZNA**

**Zespół Szkół im. Biskupa Jana Chrapka w Majdowie; gmina Szydłowiec.**

**Ekspertyza techniczna istniejącego budynku Zespołu Szkół im. Biskupa Jana Chrapka w Majdowie gmina Szydłowiec, celem określenia jego stanu technicznego, wraz z określeniem niezbędnego zakresu robót remontowych.**

**Wrzesień 2016 roku**

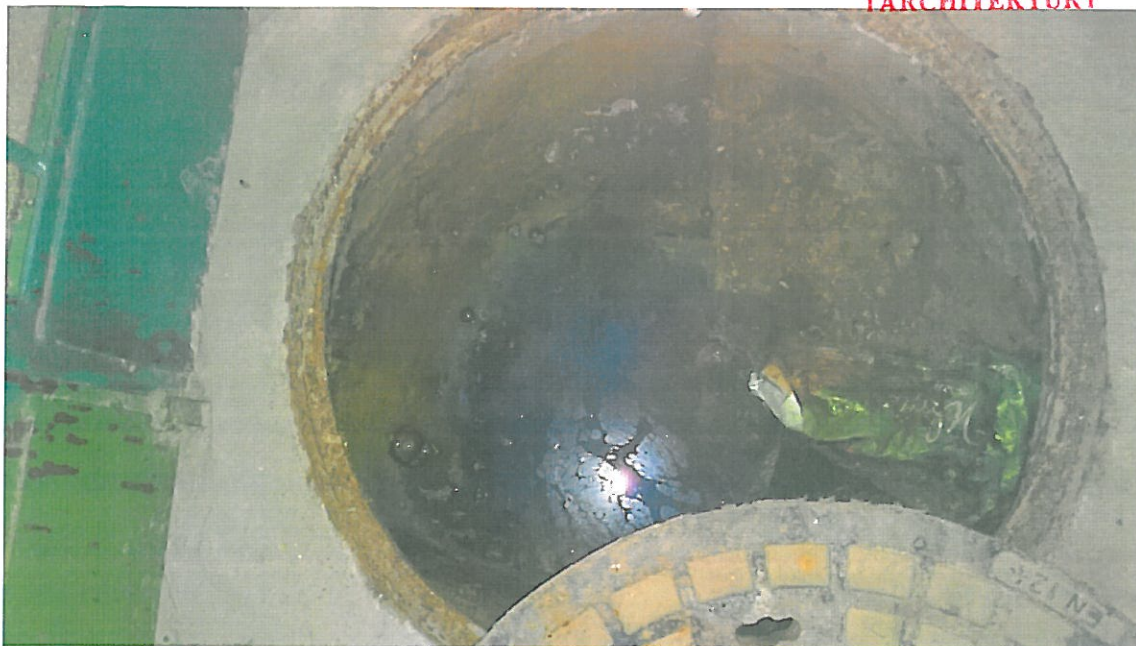
Rozpoznane w podłożu grunty i skały rodzime są praktycznie nieprzepuszczalne. Oznacza to, że wody opadowe będą spływać po ich stropie, a w rejonie jego obniżen może tworzyć się warstwa wody "wierzchówkowej". Woda gruntowa może także gromadzić się w wykopach fundamentowych, lub piaszczystych obsypkach istniejących fundamentów.

Stwierdzono bardzo znaczne zawilgocenie kondygnacji piwnic co ilustrują poniższe fotografie

Fot. 1 Gromadząca się woda w studzience wewnątrz budynku.

1. Odkopać całkowicie istniejące fundamenty ( również w częściach niepodpiwniczonych ) i ściany piwnic .
2. Oczyszczyć istniejące fundamenty np. poprzez piaskowane.

3. Wyburzyć istniejące posadzki w piwnicach wraz z podbudową pod pasadzki.
4. Zdemontować wszelkie instalacje, tynki wewnętrzne i okładziny ścianne w piwnicach

5. Oszuszyć ściany w technologii opracowanej na etapie wykonawstwa.
6. Wykonać injekcję ciekłokrystaliczną na wszystkich ścianach; odcinając podciąganie kapilarne wody. Otwory wykonywać w dwóch rzędach w rozstawie ok. 15cm. Otwory należy wykonać pod kątem 30 stopni; na głębokość równą grubości ściany minus 10cm. (rys. sch. 1)

7. Wykonać przy styku ściany fundamentowej z ławą fundamentową fasetę betonową ( wyoblenie zapewniającą spływ wody do drenażu )
8. Wykonać drenaż opaskowy wokół budynku w poziomie posadowienia budynku z odprowadzeniem wody z drenażu systemem rur pełnych.

9. Wykonać izolację przeciwwodną wszystkich fundamentów i ścian piwnic - 2 x papa termozgrzewalna + izoalcja cieplna ( styrodur 10 cm ) + folia kubelkowa.

10. Wykonać nowe podbudowy pod pasadzki w piwnicach ( kruszywo zagęszczone mechaniczne 0 - 31,5 mm gr 15 cm, następnie wykonać warstwę betonu C16/20 W8 na gruncie gr. około 12 cm. Na warstwie chudego betonu wykonać izolację 3 x papa termozgrzewalna. Następnie wykonać ocieplenie posadzek w piwnicach ze styropianu podłogowego gr. 10 cm oraz wylewkę cementowo piaskową zbrojoną siatką stalową fi 3mm co 15 cm dołem i górą grubości 8 cm. Wszelkie połączenia podłogi ze ścianami należy wykonać jako szczelne przy użyciu systemowych akcesorii bo betonu wodoszczelnego. (

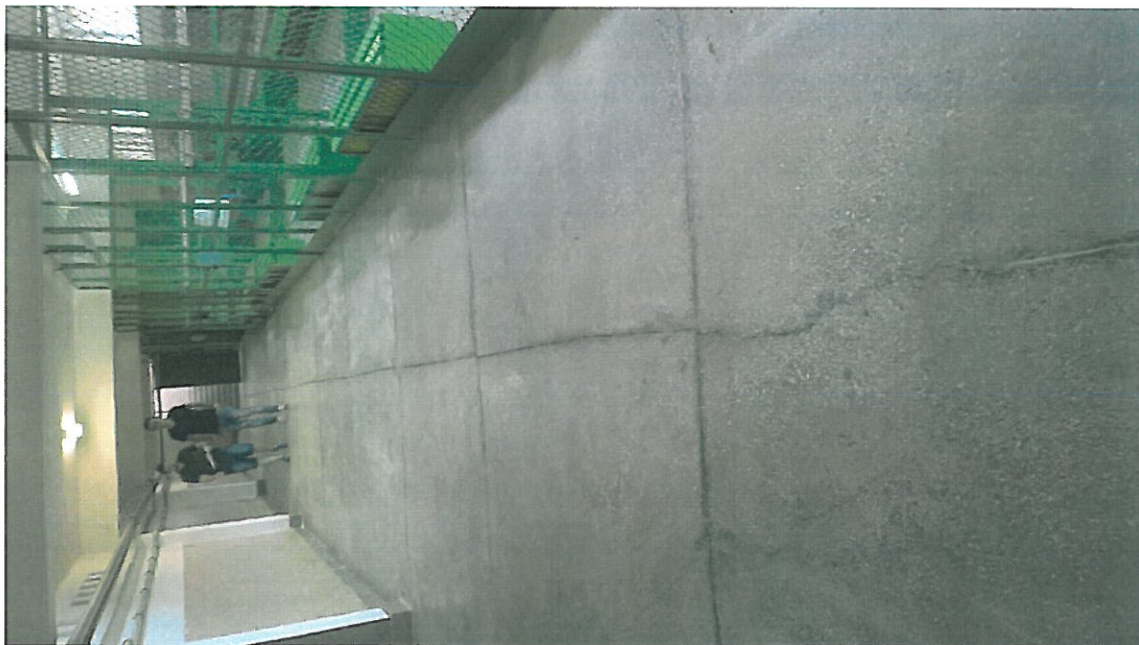
Fot. 2 Nieszczelna i popękana posadzka w piwnicy ze śladami penetrującej wody

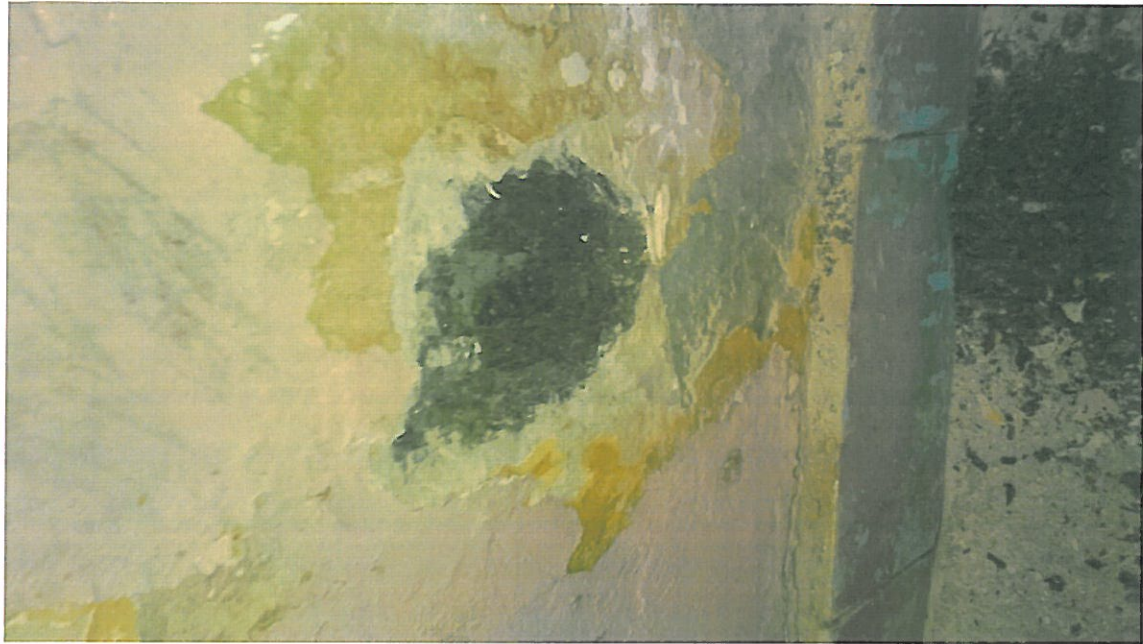
Fot. 3 Całkowicie mokra i zagniła izolacja ścian piwnic z płyt wiórowo - cementowych

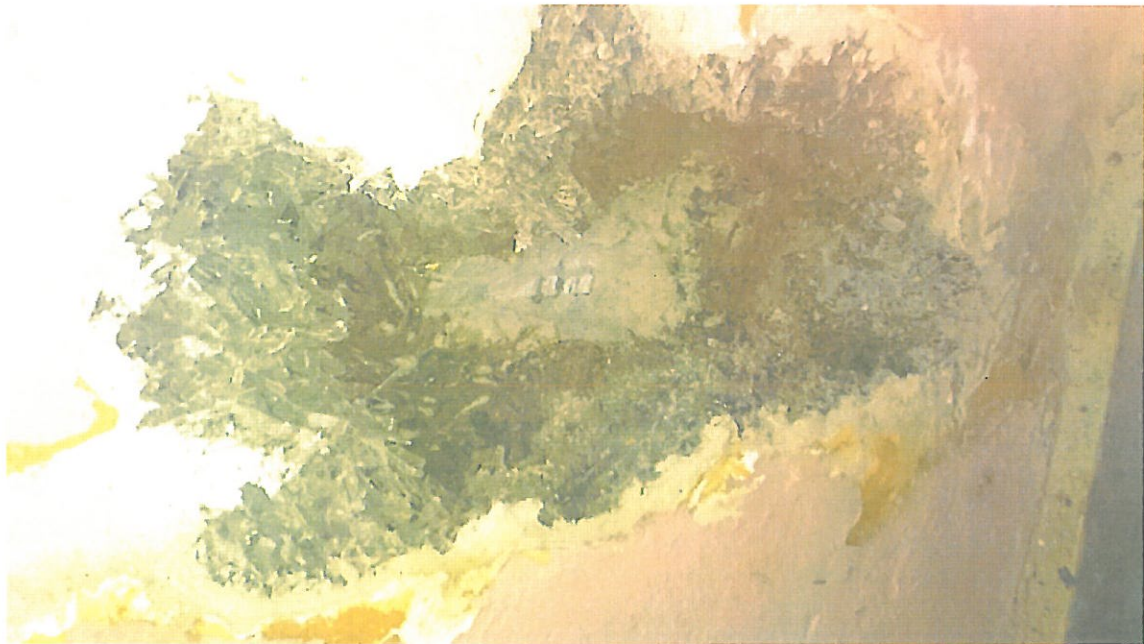
Fot. 4 Całkowicie mokra i zagniła izolacja ścian piwnic z płyt wiórowo - cementowych

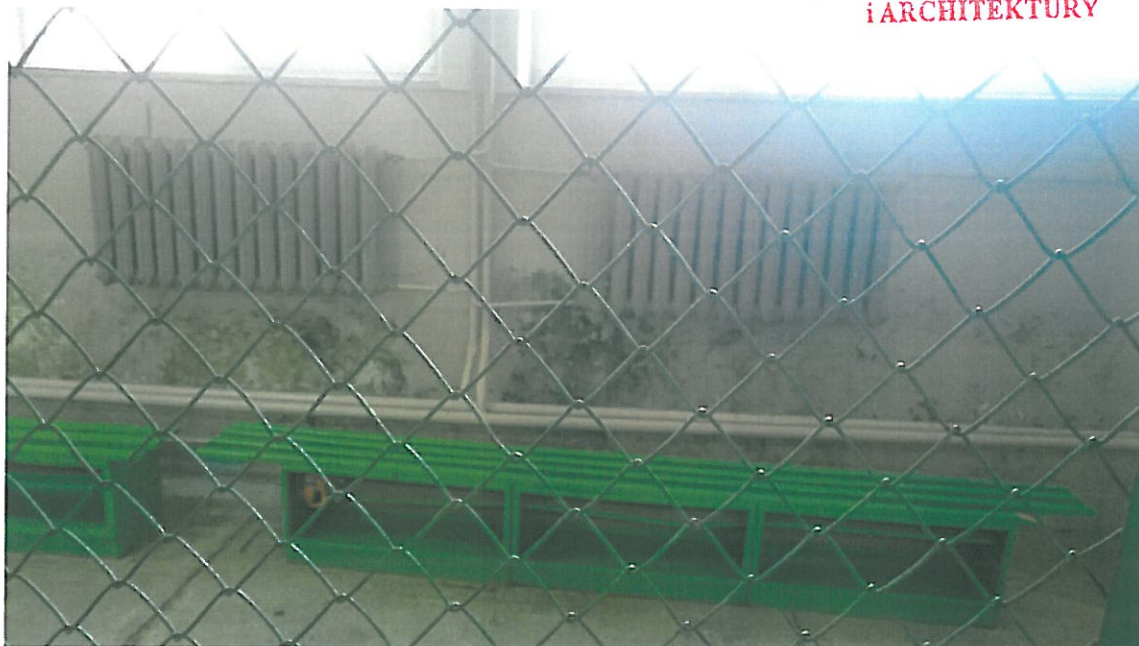
Fot. 5 Całkowicie mokra , zagniała i zagrzybiona ściana piwnic

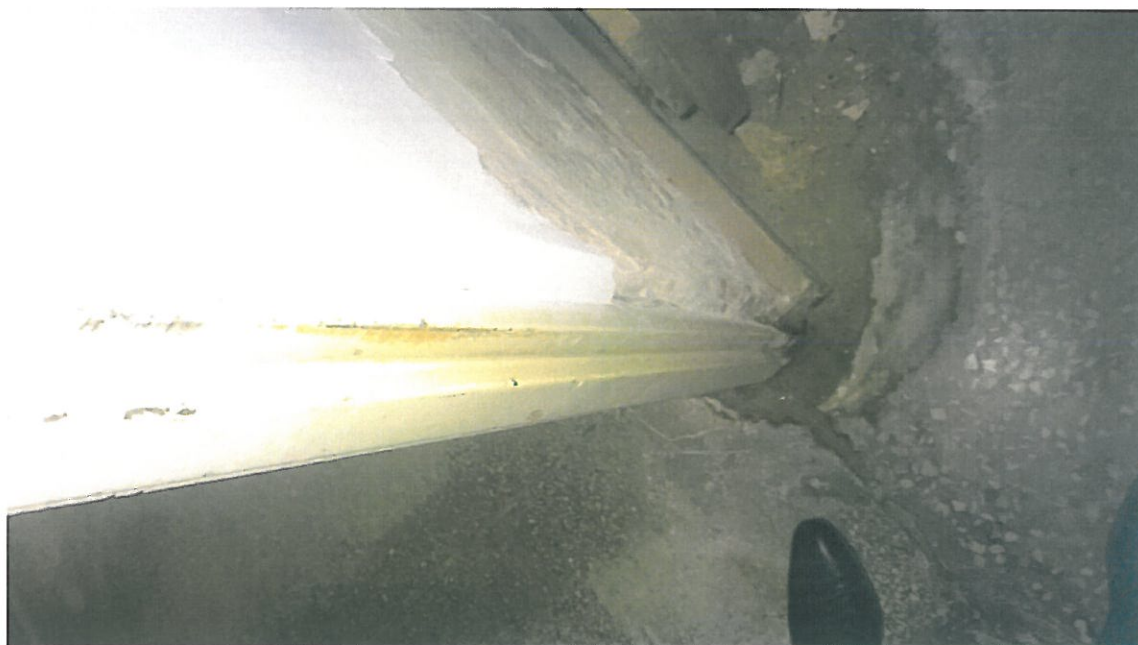
Fot. 6 Całkowicie mokra , zagniała i zagrzybiona ściana działowa piwnic wraz z nieszczelną posadzką

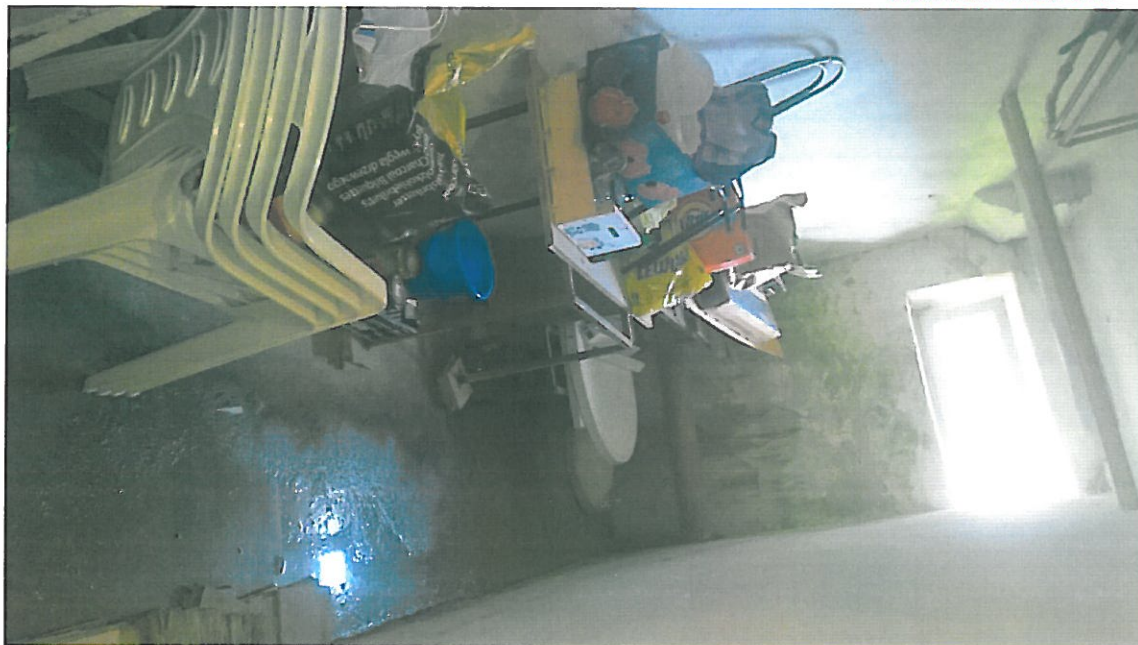
Fot. 7 Całkowicie mokra , zagniała i zagrzybiona ściana piwnic wraz z gromadzącą się wodą

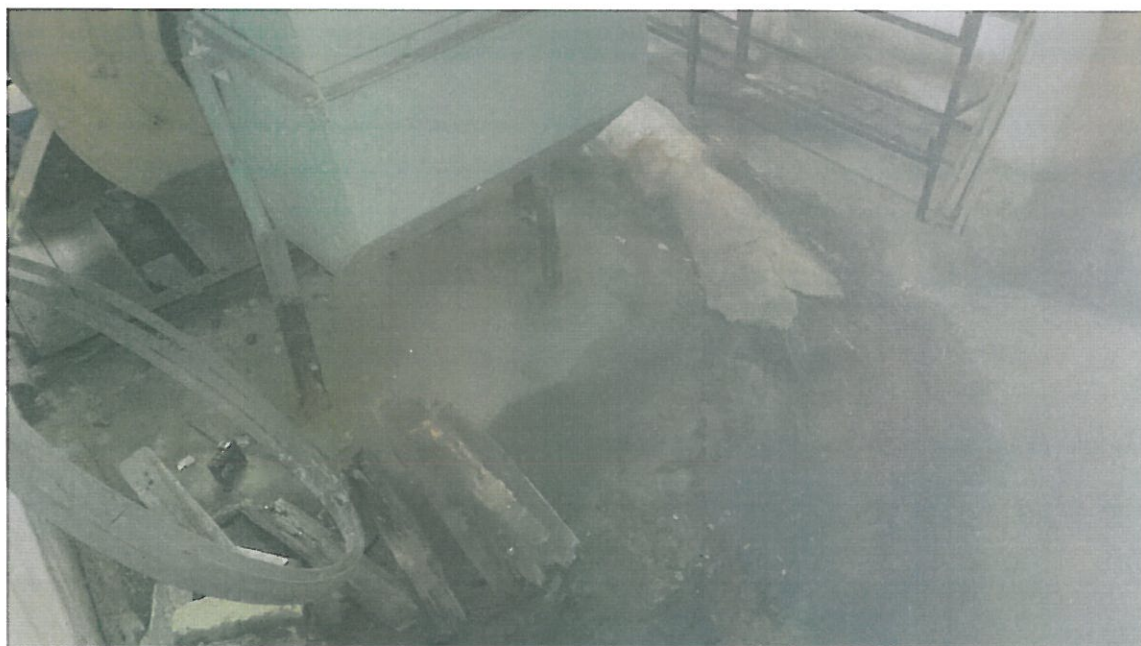
Fot. 8 Gromadzącą się wodą w otworze w posadzce

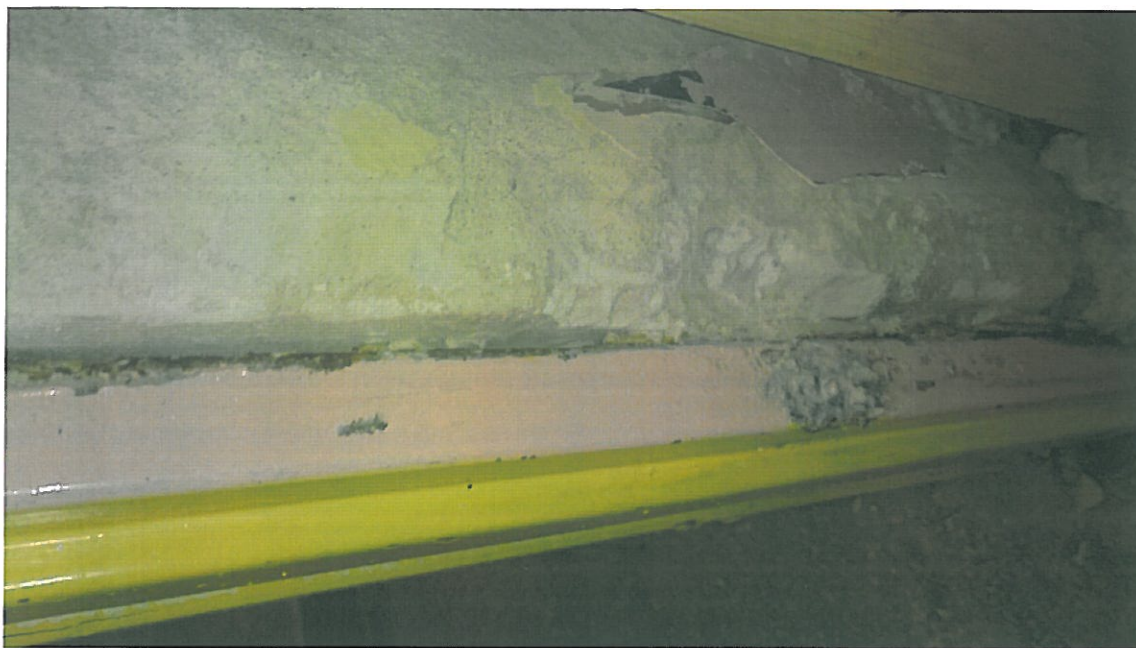
Fot. 9 Skorodowane elementy stalowe w piwnicach

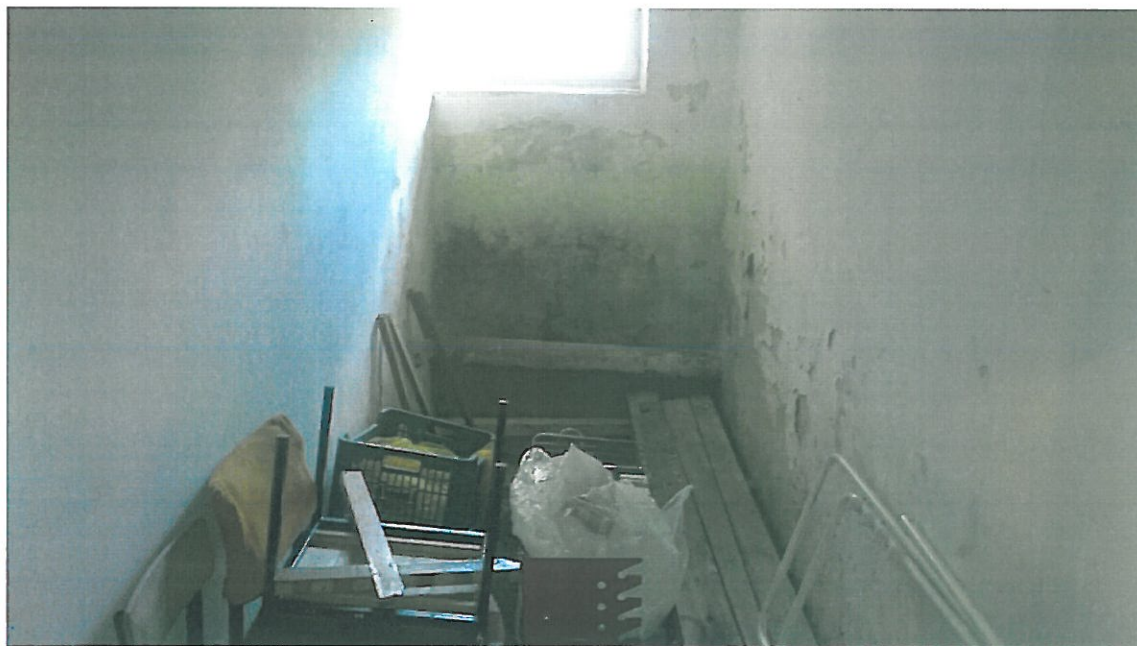
Fot. 10 Całkowicie mokra, zagnięta i zagrzybiona ściana piwnic

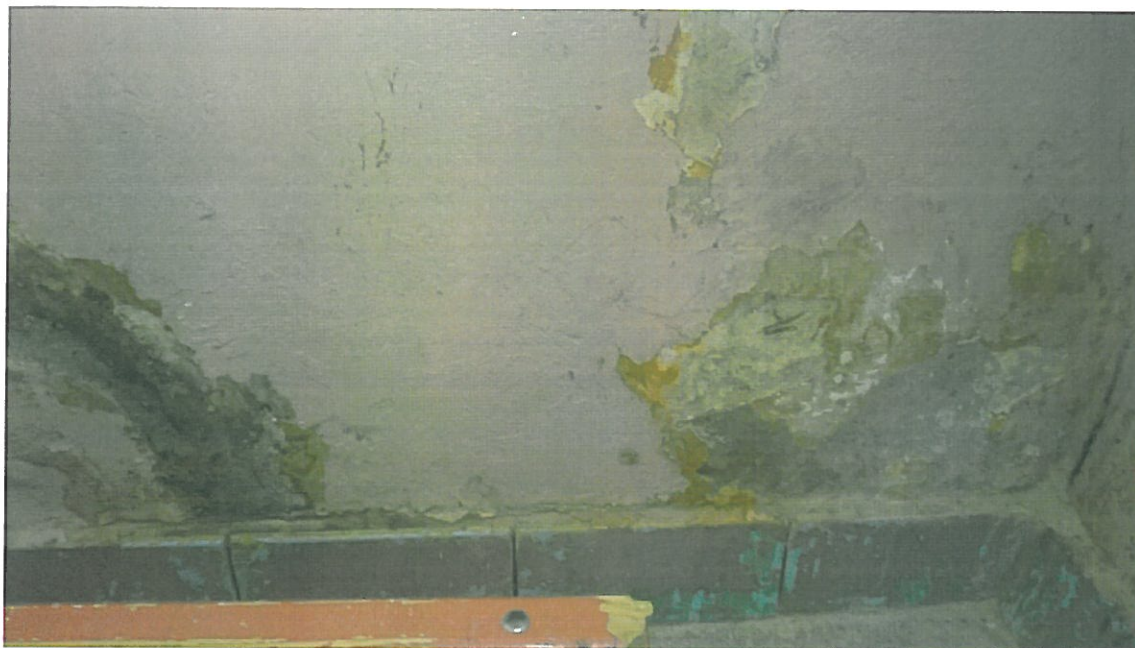
Fot. 11 Całkowicie mokra , zagnięta i zagrzybiona ściana piwnic

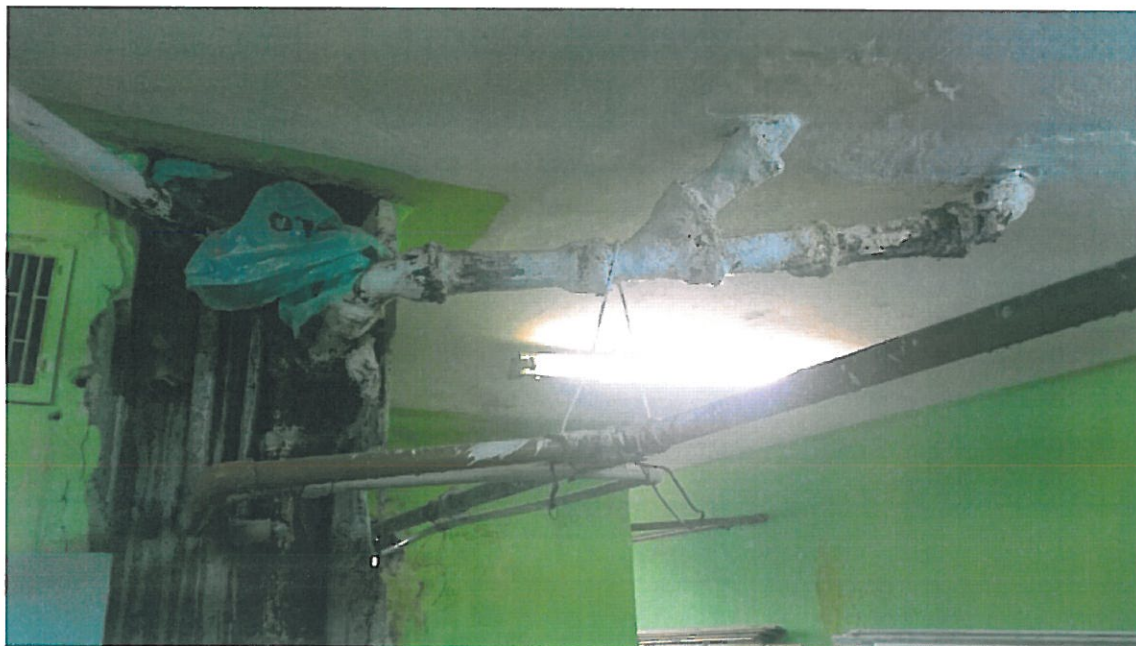
Fot. 12 Skorodowane elementy stalowe w piwnicach

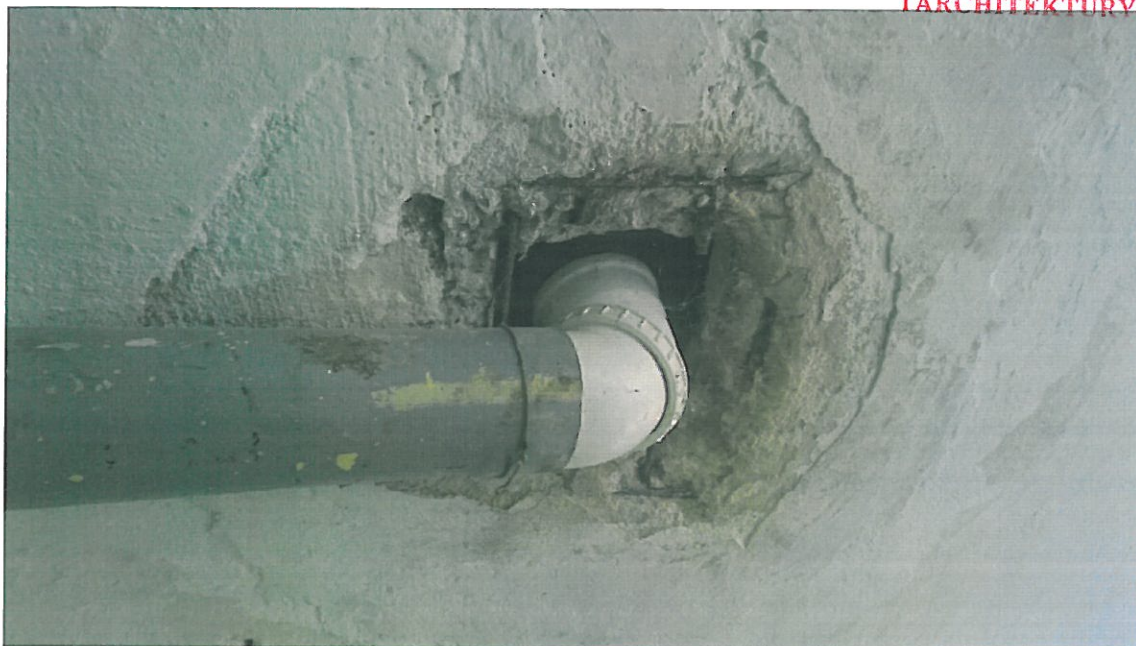
Fot. 12 Nieszczelne przejścia przez strop i posadzki

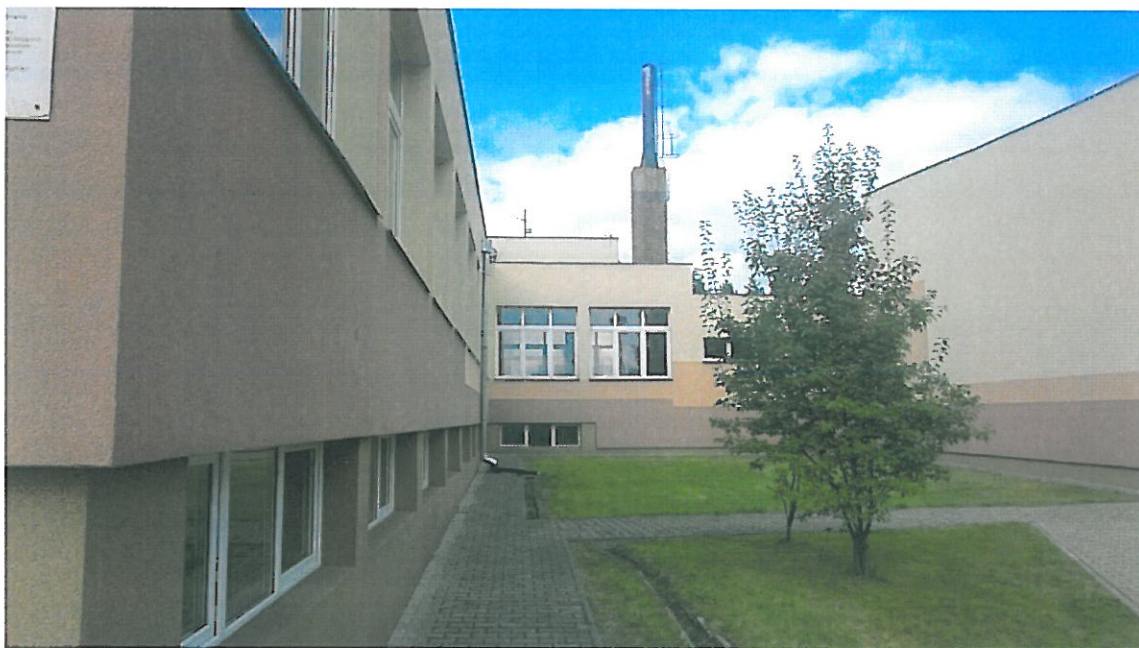
Fot. 13 Zalewanie budynku poprzez brak prawidłowego odprowadzenia wody z rynien

15. Zapewnić odpływ wody z rynien do kanalizacji deszczowej.

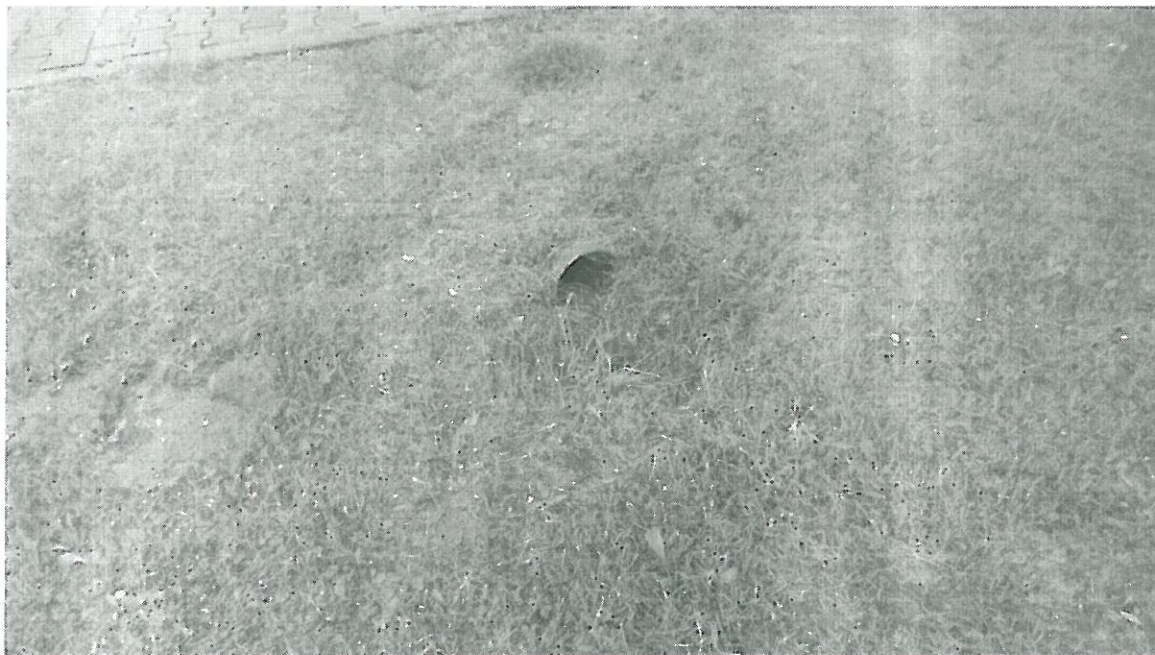
Fot. 14 Zalewanie budynku poprzez brak prawidłowego odprowadzenia wody z rynien - odpływ wody z rynien odprowadzony przy budynku.

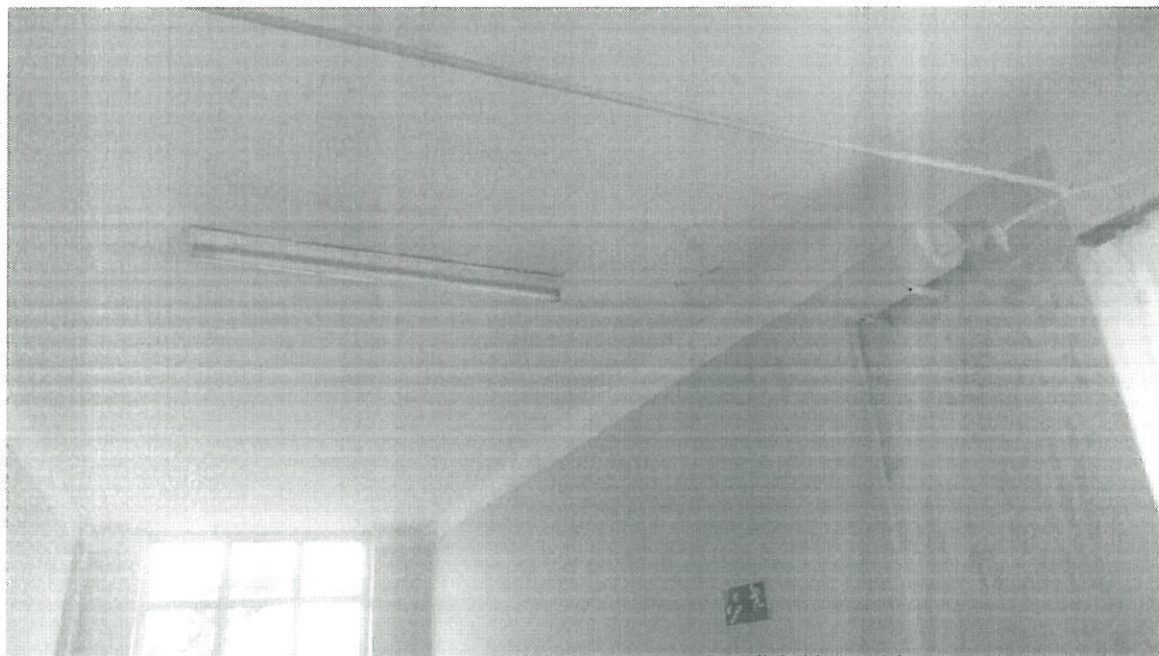
Z uwagi na nieszczelny dach następuje lokalne przenikanie wody do wnętrza budynku poprzez lokalne nieszczelności i powoduje zawilgocenie ścian i sufitów co pokazano na zdjęciach poniżej.

Fot. 15 Zawilgocenie ścian i sufitów wskutek nieszczelnego dachu.

- na całej powierzchni dachu wykonać nową jedną dodatkową warstwę pokrycia z papy termozgrzewalnej na istniejącym podłożu (oczyszczonym i lokalnie wyrównanym)
- wykonać nowe obróbki blacharskie elementów przecinających dach (kominów, wypustków wentylacyjnych, wyłazów itp.) oraz elementów wieńczących (ścianek attyk, styków dachu z innymi segmentami budynku itd.)
- w miejscach gdzie sufity i ściany są zawilgocone należy usunąć zawilgocony tynk, wykonać nowe tynki oraz malowanie.

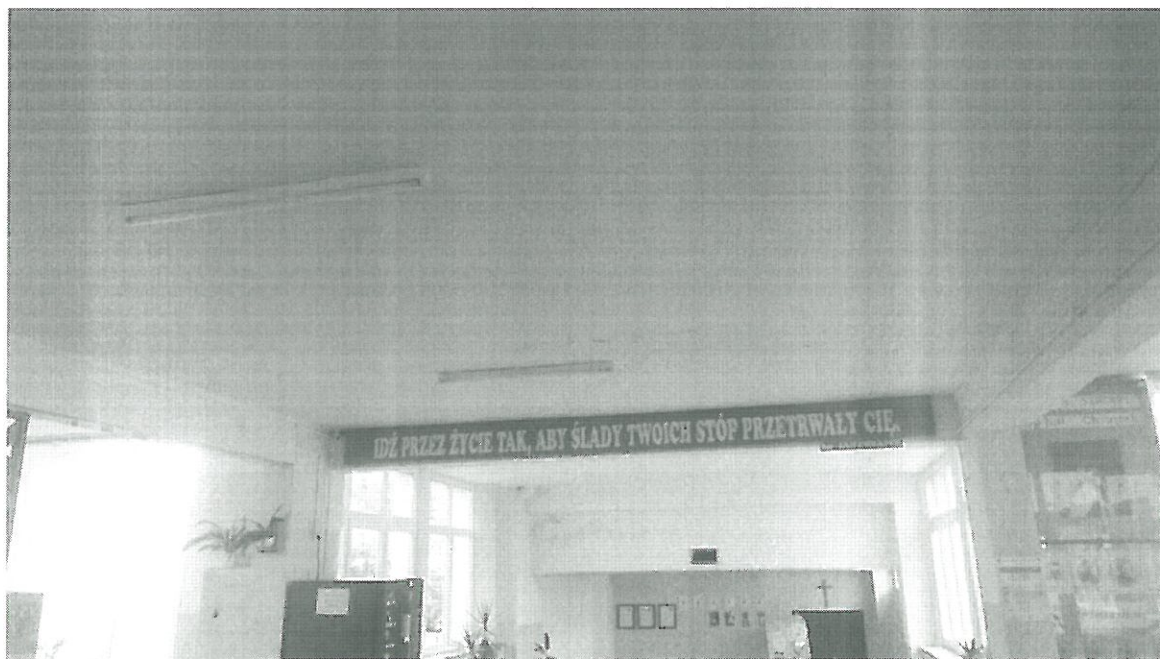
Fot. 16 Zawilgocenie ścian i sufitów wskutek nieszczelnego dachu

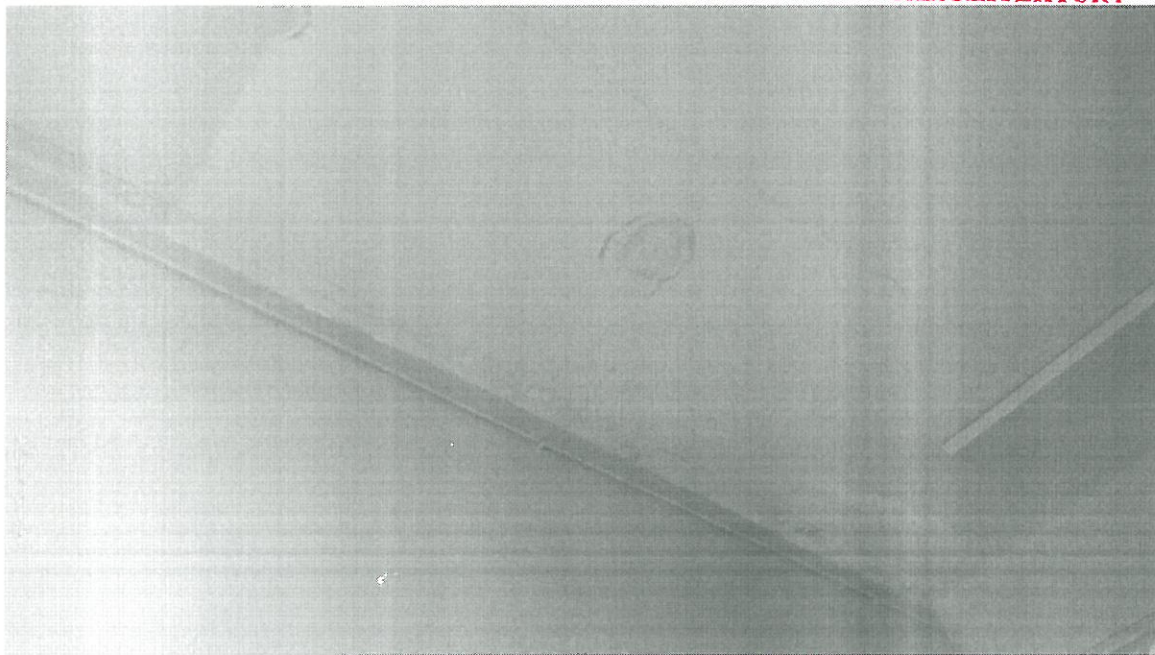
Fot. 17 Zawilgocenie ścian i sufitów wskutek nieszczelnego dachu

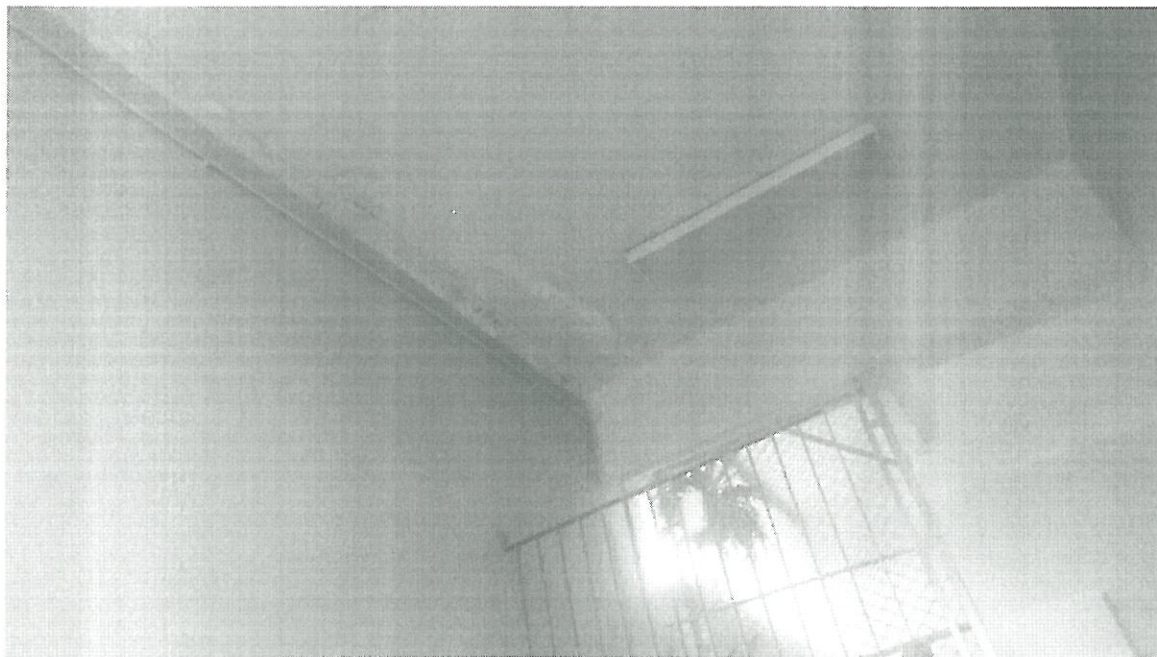
Fot. 18 Zawilgocenie ścian i sufitów wskutek nieszczelnego dachu

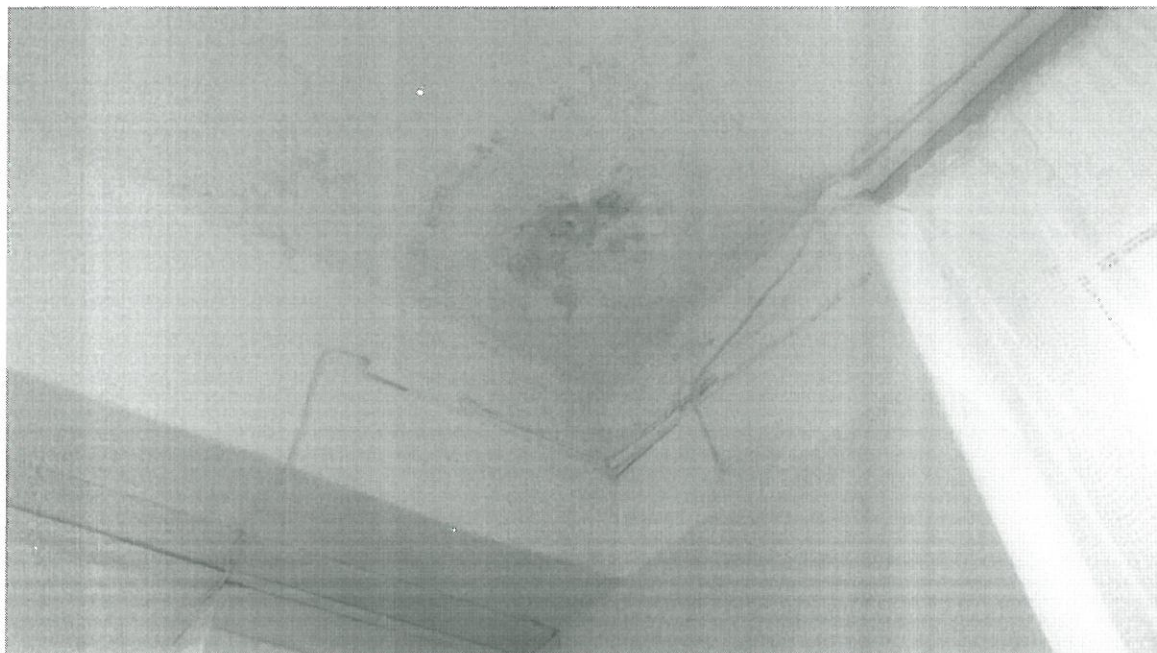
Fot. 19 Zawilgocenie ścian i sufitów wskutek nieszczelnego dachu

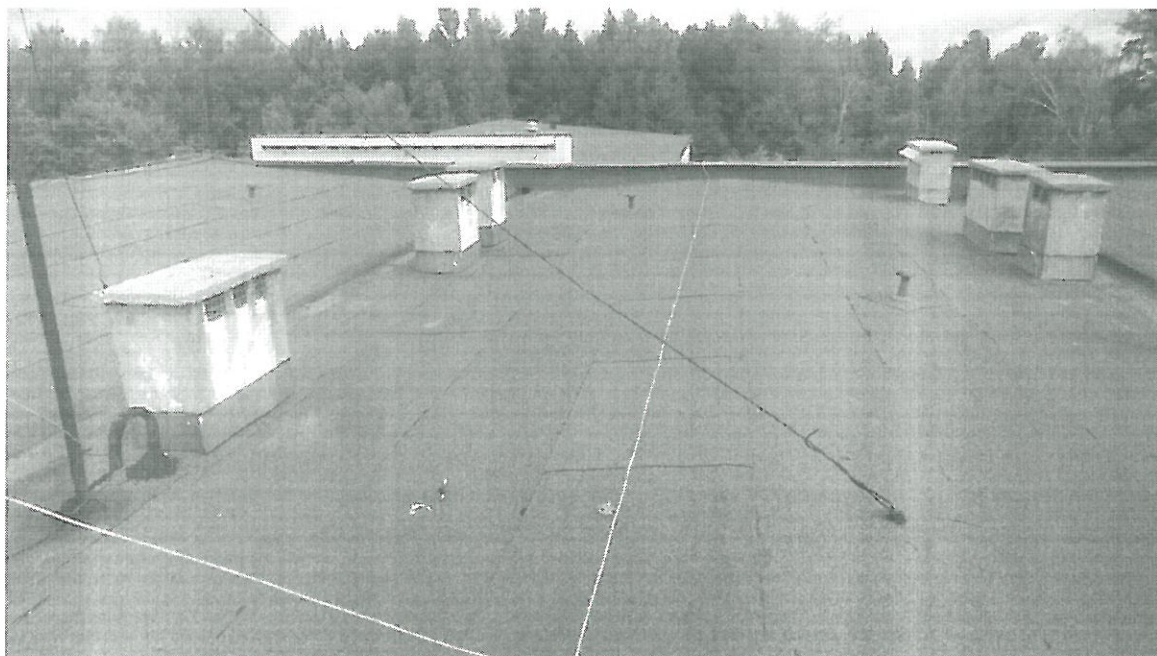
Fot. 20 Istniejące pokrycie dachu do remontu

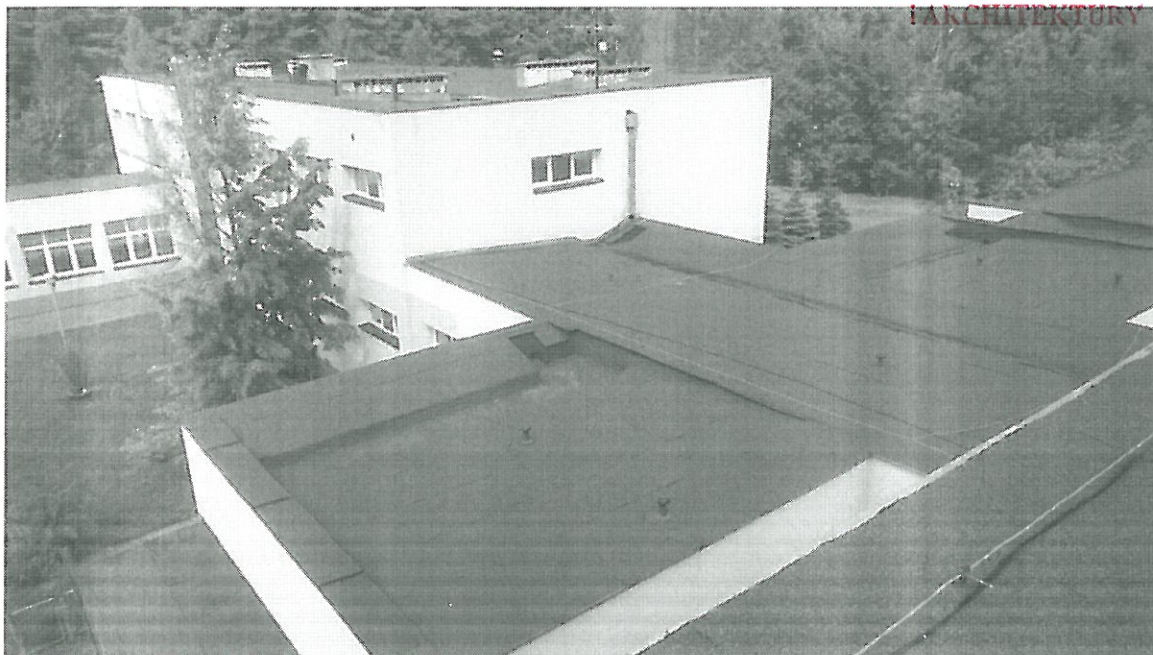
Fot. 21 Istniejące pokrycie dachu do remontu

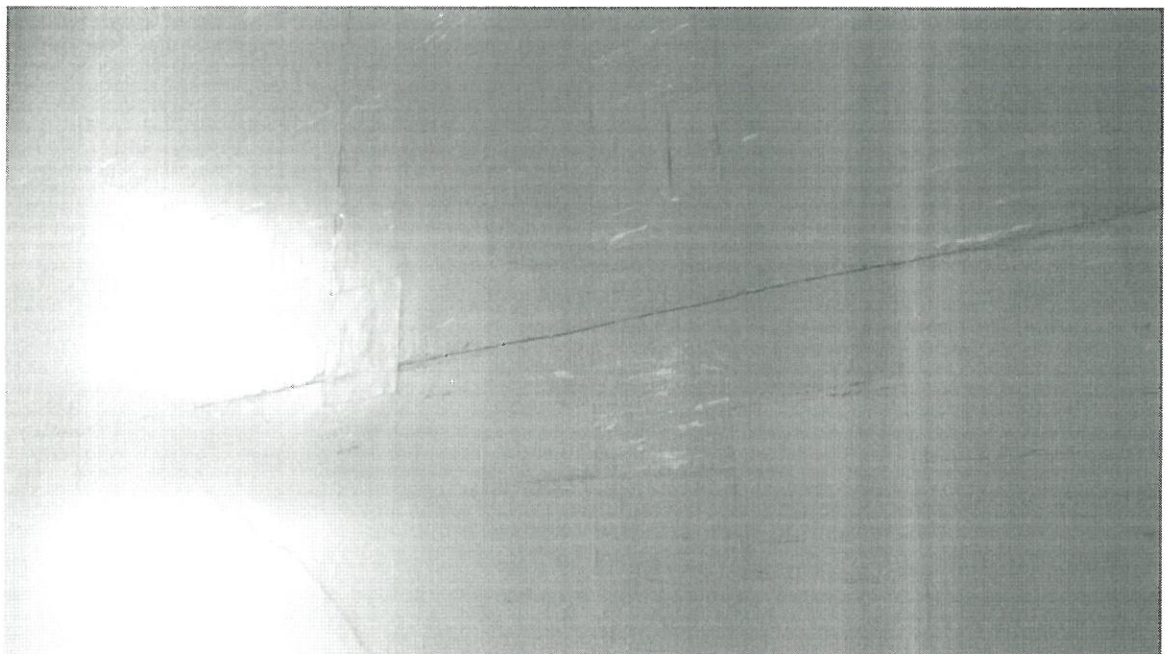
Fot. 25 Zarysowanie posadzki na wskutek klawiszowania płyt stropowych

W związku z remontem budynku należy także wykonać naprawę klawiszujących płyt stropowych. W miejscach widocznych spękań należy wykonać rozbiórkę okładziny wierzchniej z płytek PCV oraz skucie wylewki betonowej. Zarysowanie pomiędzy płytami stropowymi należy uszczelnić za pomocą żywicy epoksydowej. Następnie należy na stropie ułożyć warstwę styropianu około 3 cm (w celu kompensacji lokalnych ruchów płyt stropowych) oraz wykonać wylewkę zbrojoną włóknem polipropylenowym. Płytę PVC kleić do podłoża na warstwie kleju elastycznego. Zaleca się w miejscu klawiszujących płyt od spodu wykonać listwy maskujące (PVC) w kolorze sufitu.

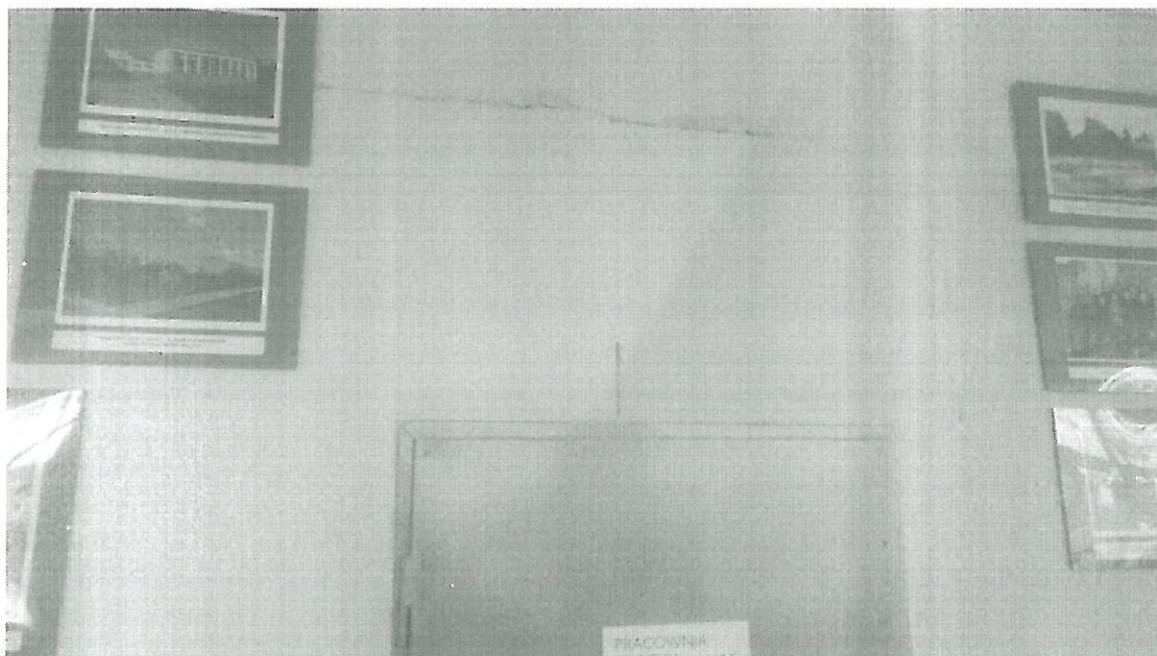
Fot. 28 Zarysowanie ścian

elewacji. Nie są to jednak roboty których nie wykonanie zagraża stanowi konstrukcyjnemu budynku - ich wykonanie podyktowane jest względami użytkowymi oraz estetycznymi. Ich szczegółowy zakres należy określić w projekcie architektonicznym. Lokalnie popękane ściany wewnętrzne nie zagrażają bezpieczeństwu konstrukcji lecz powodują znaczny dyskomfort użytkownika. W związku z powyższym należy w miejscach spękań ścian i tynków wewnętrznych usunąć tynk; zapęłnić szczeliny żywicą epoksydową, następnie wykonać nowy tynk z użyciem na zarysowaniach dwóch warstw siatki elewacyjnej oraz pomalować ściany.

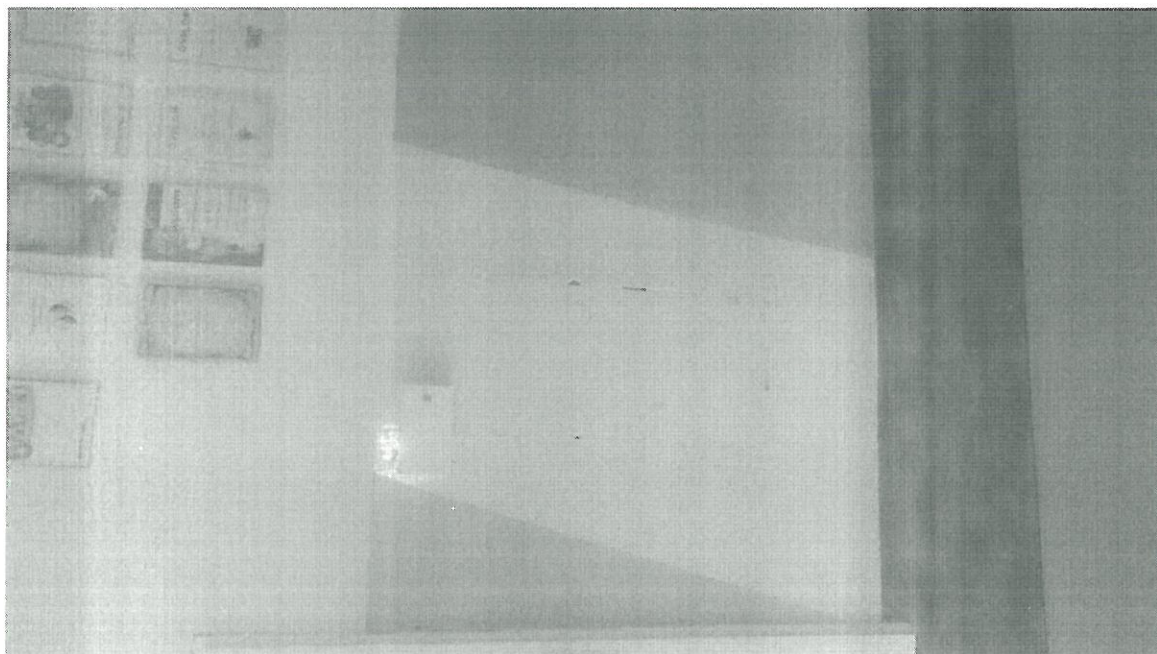
Fot. 29 Zarysowanie ścian
