**ZAMEK W SZYDŁOWCU**  
**ELEWACJE ZEWNĘTRZNE I WEWNĘTRZNE,**  
**ZABYTKOWE ELEMENTY WNĘTRZA**

**PROGRAM PRAC KONSERWATORSKICH**

OBIEKT: Elewacje zewnętrzne i wewnętrzne oraz elementy zabytkowe wnętrza  
Zamku w Szydłowcu - nr rejestru zabytków 19/A/47 z 11.02.1947 r.,  
394 z 23.06.1967 r., 161/A z 18.03.1982 r.  
Woj. Świętokrzyskie

TEMAT OPRACOWANIA: **„Program prac konserwatorskich dla elewacji  
zewnętrznych i wewnętrznych oraz elementów  
zabytkowych wnętrza”**  
Część pisemna, fotograficzna i rysunkowa

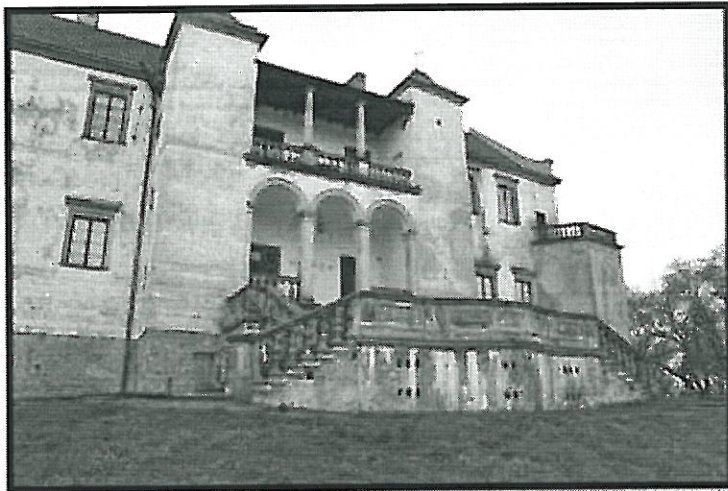
#### *Wschodnia*

dekorowane poziomymi pasami imitującymi bonia. Pojedynczy pas z motywami denticuli na osiach, oddziela kondygnacje pierwszą od drugiej. Naroża zdobione boniami. Przyziemie mocno zniszczone z widocznymi cegłami oraz fragmentami ciosów kamiennych. W środkowej

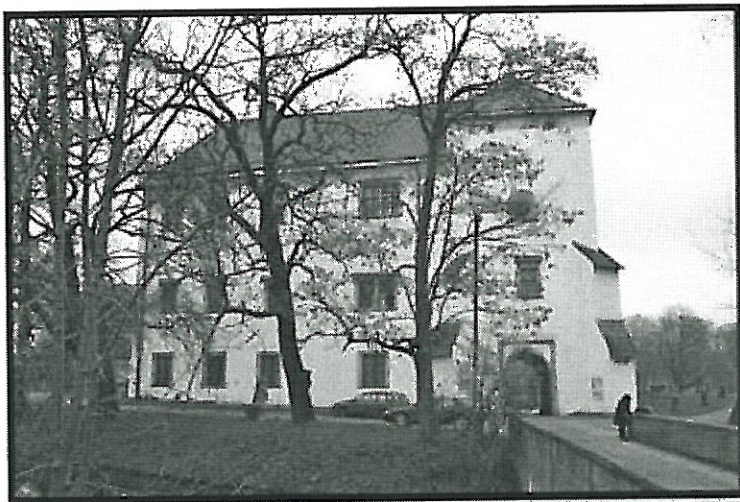
### *Zachodnia*

Elewacja zachodnia zewnętrzna wraz z wieżą bramną otrzymała całkowicie nową wyprawę w 1999r. i jej stan mimo wielu odspojień i drobnych spękań jest znacznie lepszy. Na tej ścianie w niewielkich ubytkach mechanicznych widać, że tynki zazbrojono siatką co zapewne uchroniło je przed większą destrukcją. Jednakże i tutaj jak i na pozostałych elewacjach występuje zjawisko korozji biologicznej, której sprzyja utrzymujące się zawilgocenie części cokołowych. Brak izolacji przeciwwilgociowych sprzyja stałemu procesowi podciągania kapilarnego i kumulowania wody w obrębie murów.

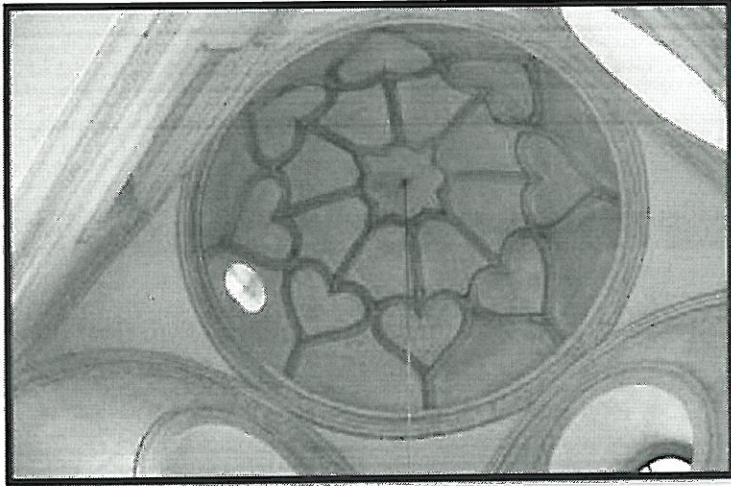
#### 1. Sztukaterie w dekoracji sklepienia kaplicy

Dekoracje stiukowe sklepień kaplicy i sieni zachowane są w komplecie. Nie widać większych ubytków mechanicznych. Natomiast sklepienia sieni szpecą wyraźne ciemne plamy zawilgoceń, obecne także w kaplicy choć w mniejszym zakresie. Dekoracje stiukowe przykrywa warstwa brudu i pajęczyn utrudniająca dokładną ocenę stanu zachowania. Stabilność dekoracji stiukowej, ewentualnych zagrożeń - odspojień, pęknięć możliwa do ustalenia po ustawieniu rusztowań i wstępnym oczyszczeniu z luźnych nawarstwień.

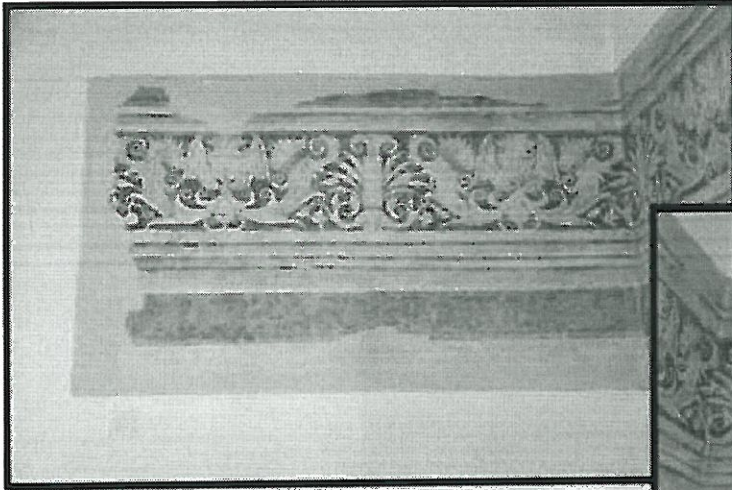
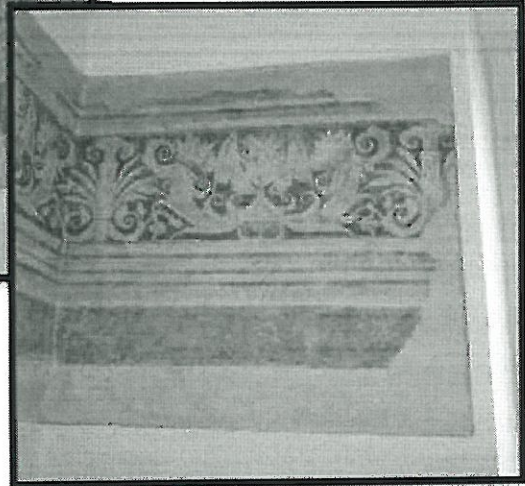
Pomieszczenie nr 3.13, II p.

Dwa fragmenty  
analogicznej jak wcześniej  
dekoracji w narożu sali

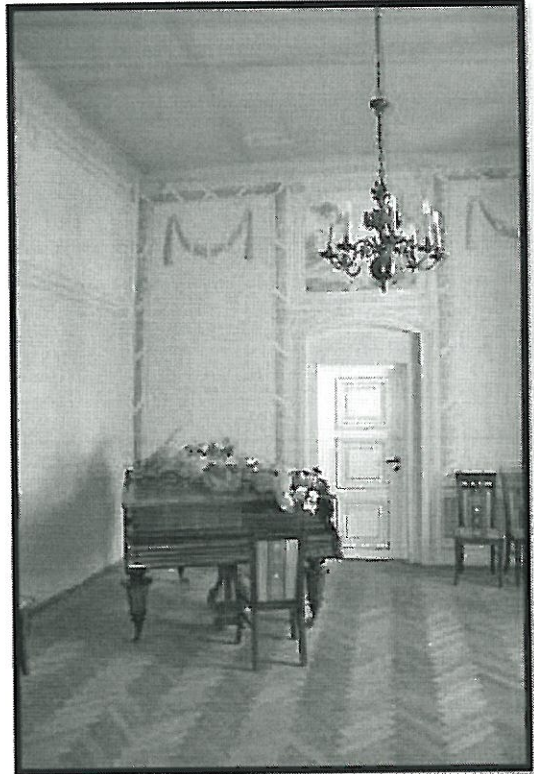
Pomieszczenie nr 3.26, II p. skrzydło wschodnie

Podobnie malowidła dekorujące pomieszczenie nr 3.26, przecinają liczne pęknięcia, na suficie widoczny jest spory zaciek, a polichromie przy oknach i grzejnikach są uszkodzone mechanicznie.

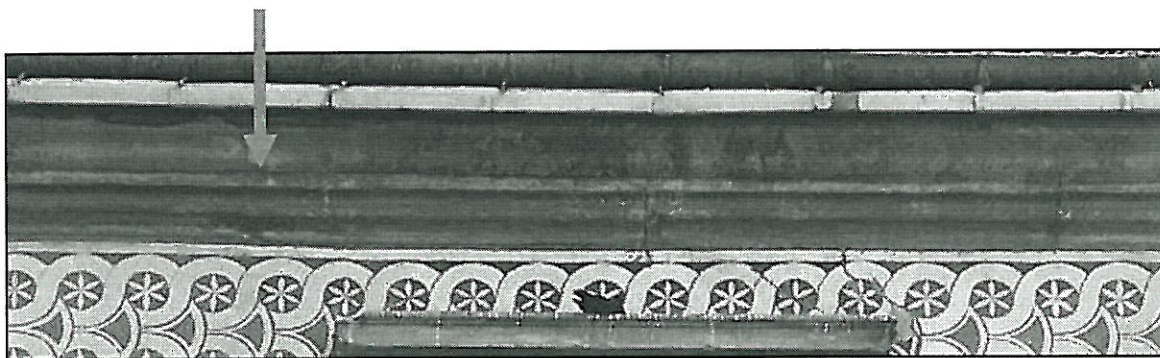
#### Sztukaterie – gzyms koronujący

Profilowany gzyms wykonany na zaprawach mineralnych (trzcina – cegła ceramiczna) posiada liczne ubytki mechaniczne odsłaniające cegłę, ponadto pokryty jest siatką spękań i w wielu miejscach odspojony. Na zachodniej ścianie dziedzińca na gzymsie wieńczącym zachowała się czerwona monochromia, której stan wymaga interwencji konserwatorskiej. Na pozostałych ścianach opracowanie malarskie nie wyróżnia kolorem profili gzymsu.

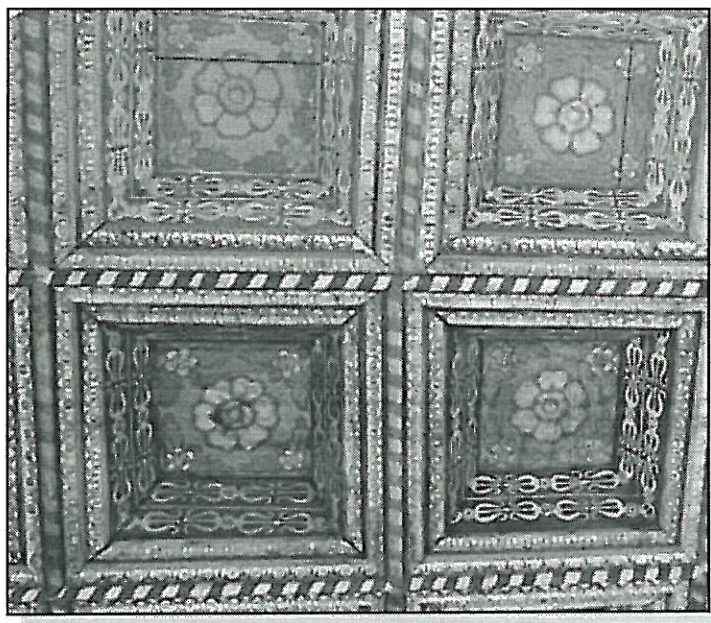
### Drewniane stropy

W oględzinach z dołu widać rozszczelnienia desek i zacieki w kilku kasetonach. Ponadto w narożnikach pajęczyny i na całości warstwa kurzu.

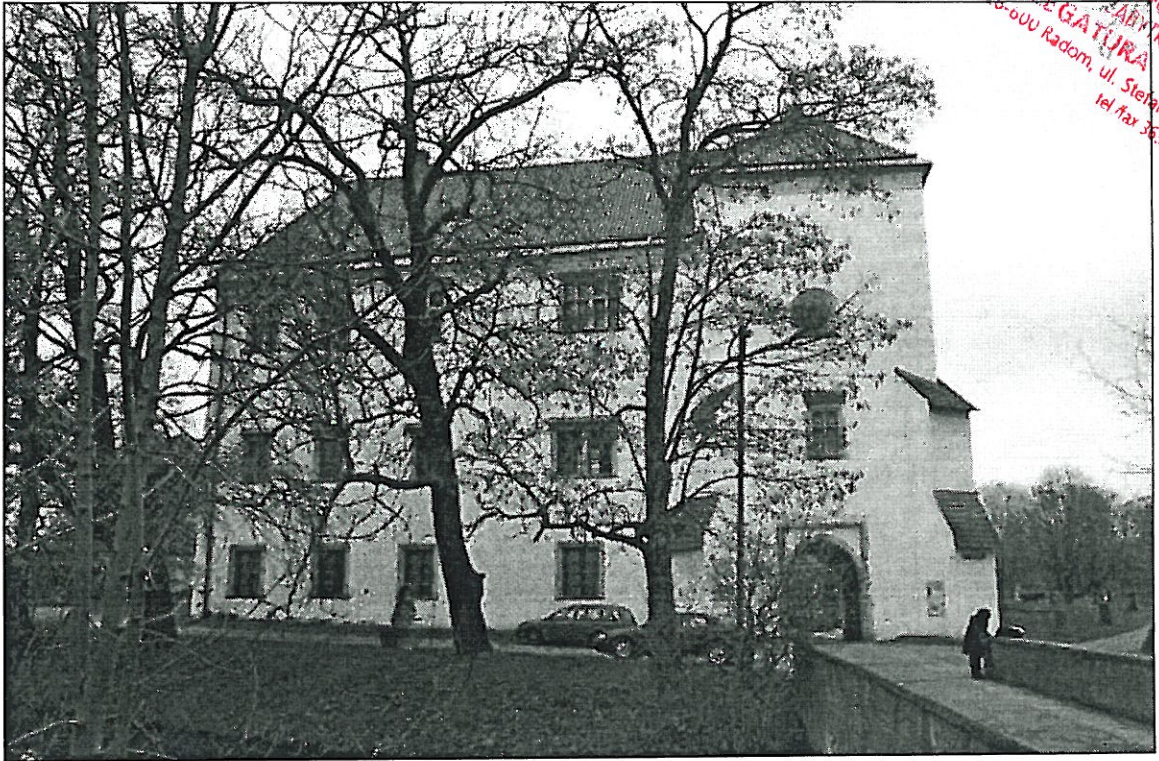
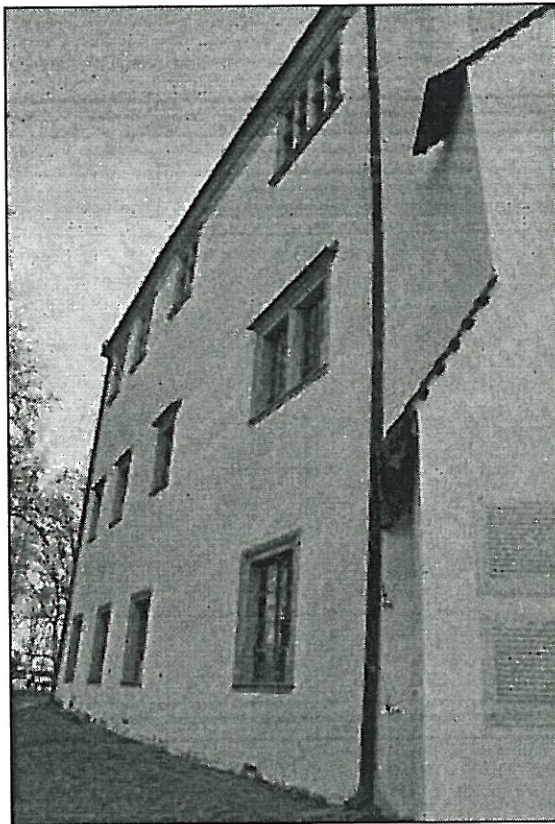
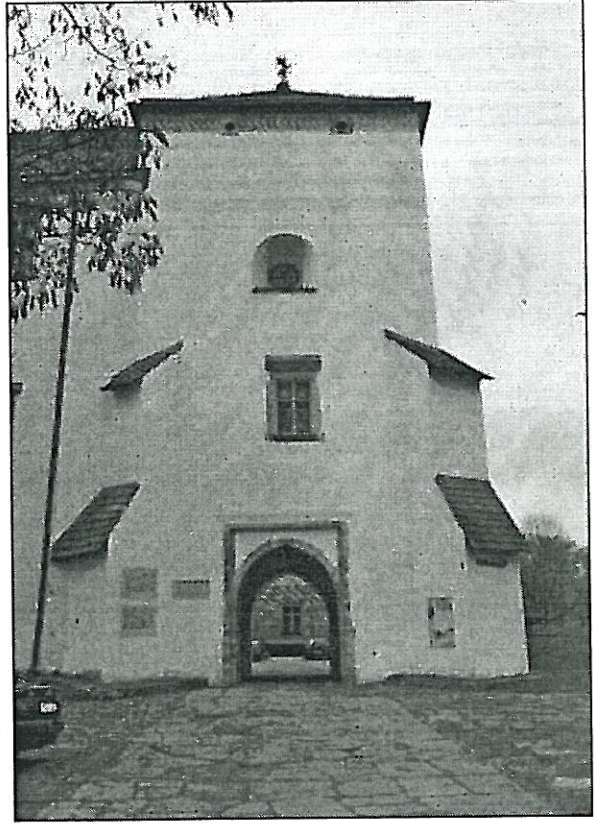
Fot.1,2,3  
Szydłowiec, Zamek – elewacja zachodnia. Widok ogólny . Ściana remontowana w 1999r.  
Stan zachowania przed konserwacją  
04. 2010r. wyk. K. Mikołajek

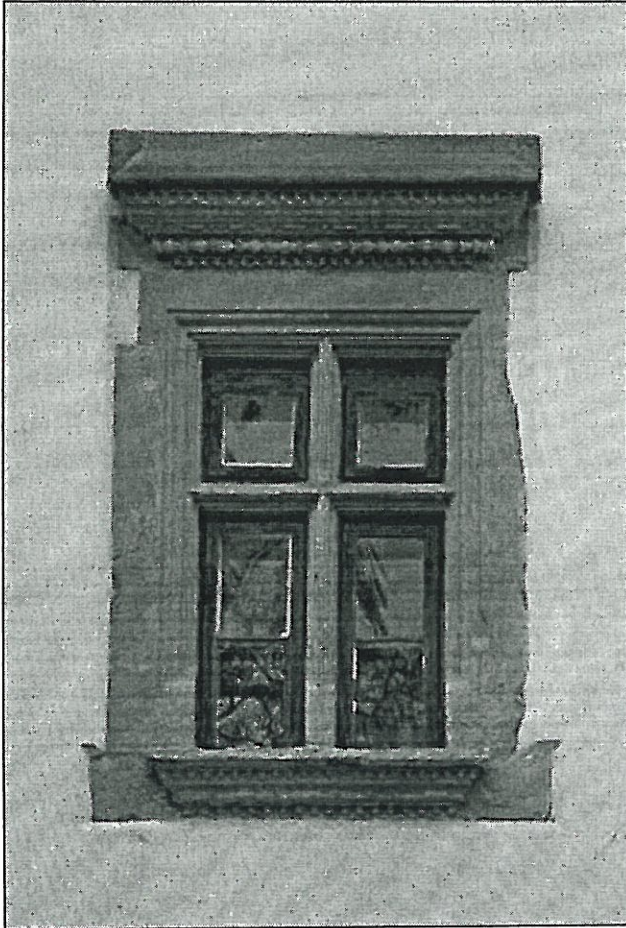
Fot.4  
Szydłowiec, Zamek – elewacja zachodnia. Oryginalne okno w wieży bramnej.  
Stan zachowania przed konserwacją  
04. 2010r. wyk. K. Mikołajek

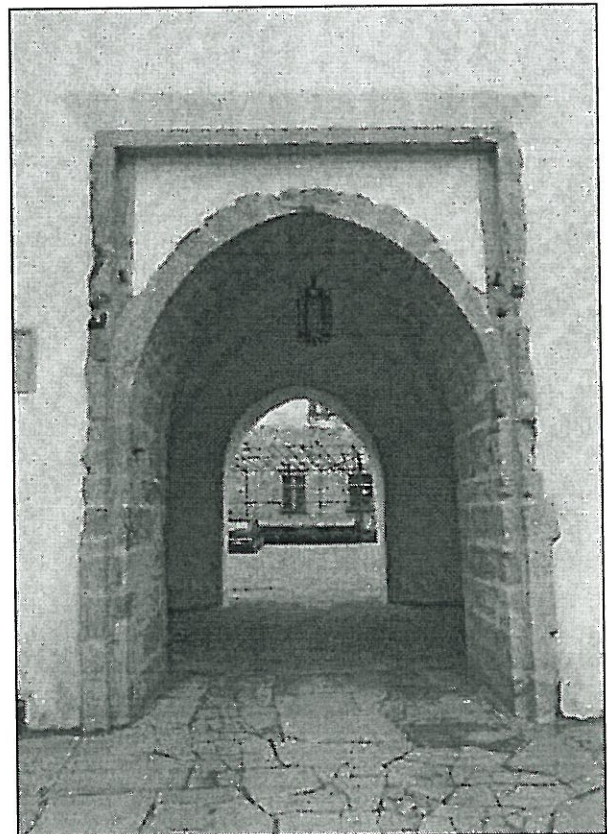
Fot.5  
Szydłowiec, Zamek – elewacja zachodnia.  
Kamienna brama wjazdowa.  
Stan zachowania przed konserwacją  
04. 2010r. wyk. K. Mikołajek

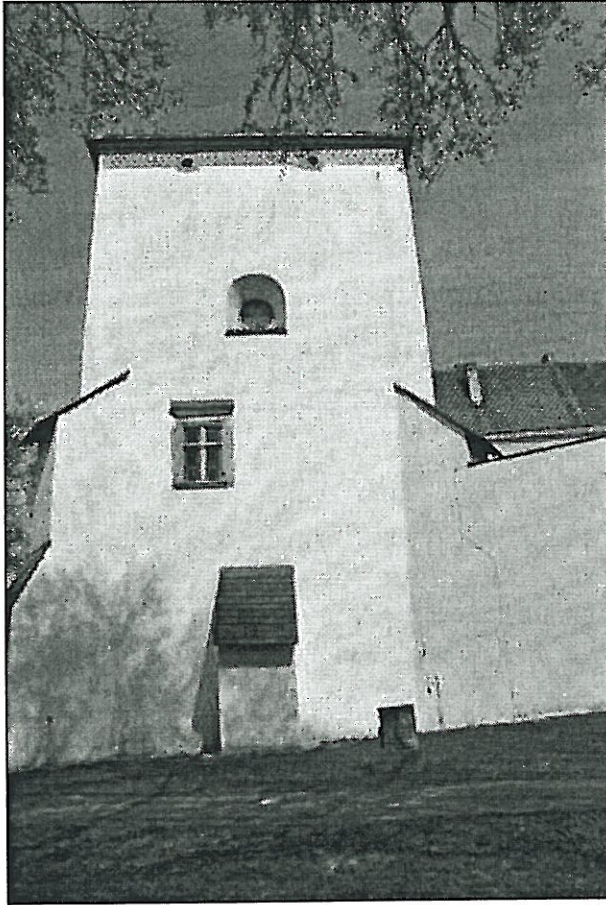
Fot.8  
Szydłowiec, Zamek – elewacja  
południowa. Widok ogólny na bok  
bramy wjazdowej (remontowana w  
1999r)  
Stan zachowania przed konserwacją  
04. 2010r. wyk. K. Mikołajek

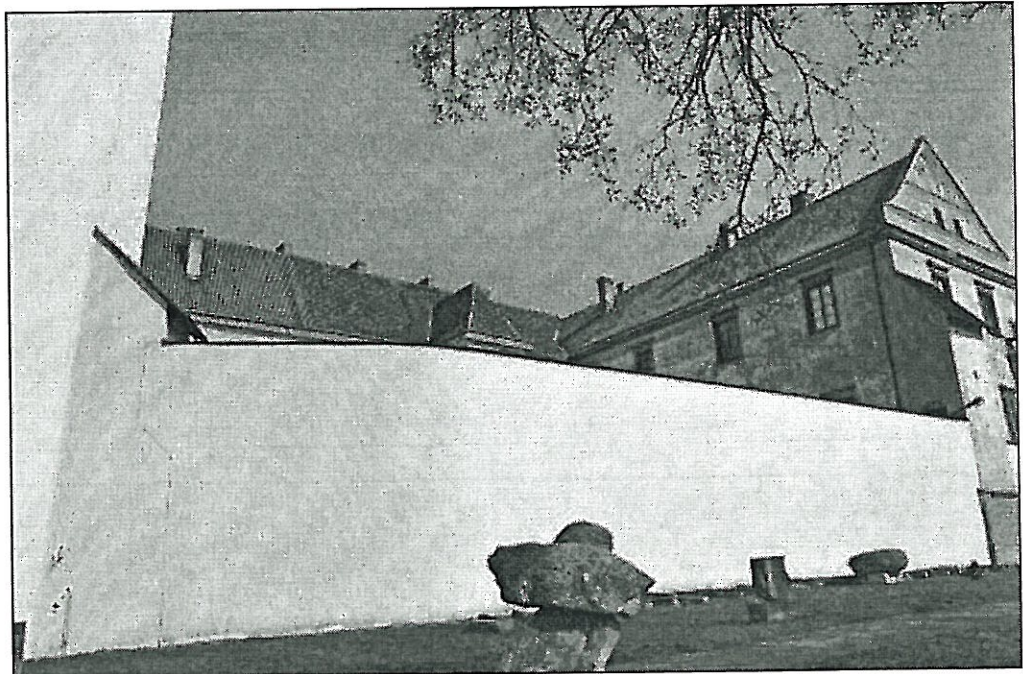
Fot.9  
Szydłowiec, Zamek – elewacja południowa. Widok na ścianę kurtynową (remontowana w  
1999r). Stan zachowania przed konserwacją  
04. 2010r. wyk. K. Mikołajek

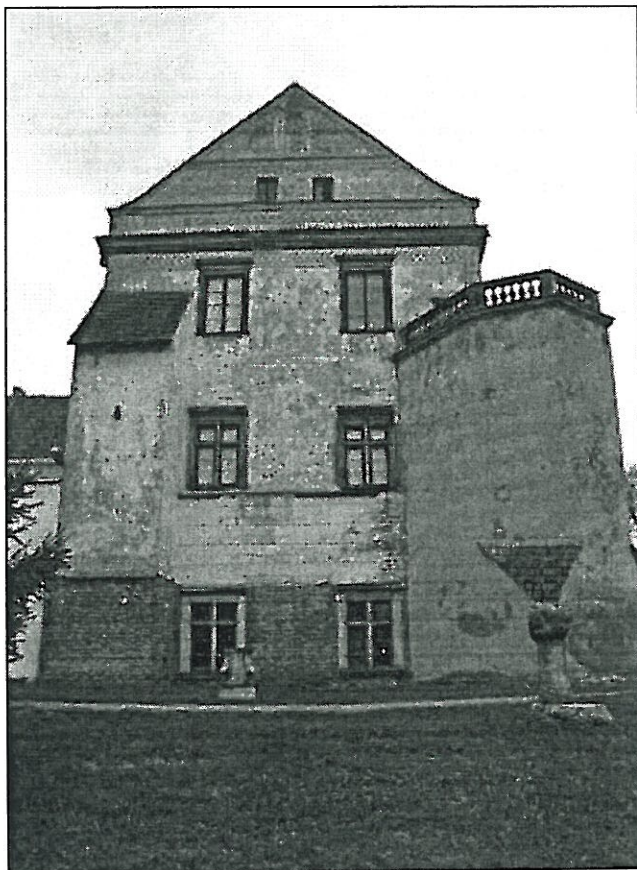
Natomiast sgraffitowy fryz na pozostałych elewacjach uległ głębokiej destrukcji do zanikania czytelności włącznie - na szczytowych partiach ryzalitów w elewacji północnej i

południowej. Ze względu na brak rusztowań trudno precyzyjnie ocenić stopień degradacji barwionych zapraw w tych partiach ścian. Na tych elementach oraz na pozostałych częściach elewacji widoczne są znaczne ubytki mechaniczne, miejscami odsłaniające wątki ceglane, bądź podkładowe warstwy tyku. Brak zabezpieczeń przeciw ptakom jest przyczyną zabrudzeń spowodowanych przez gołębie.

Fot.10  
Szydłowiec, Zamek – elewacja  
południowa wschodniego skrzydła .  
Widok ogólny ścianę szczytową –  
widoczna destrukcja wyprawę  
tynkowej, sgraffita. W bardzo złym  
stanie także wyprawa tynkowa na  
ryzalicie.  
Stan zachowania przed konserwacją  
04. 2010r. wyk. K. Mikołajek

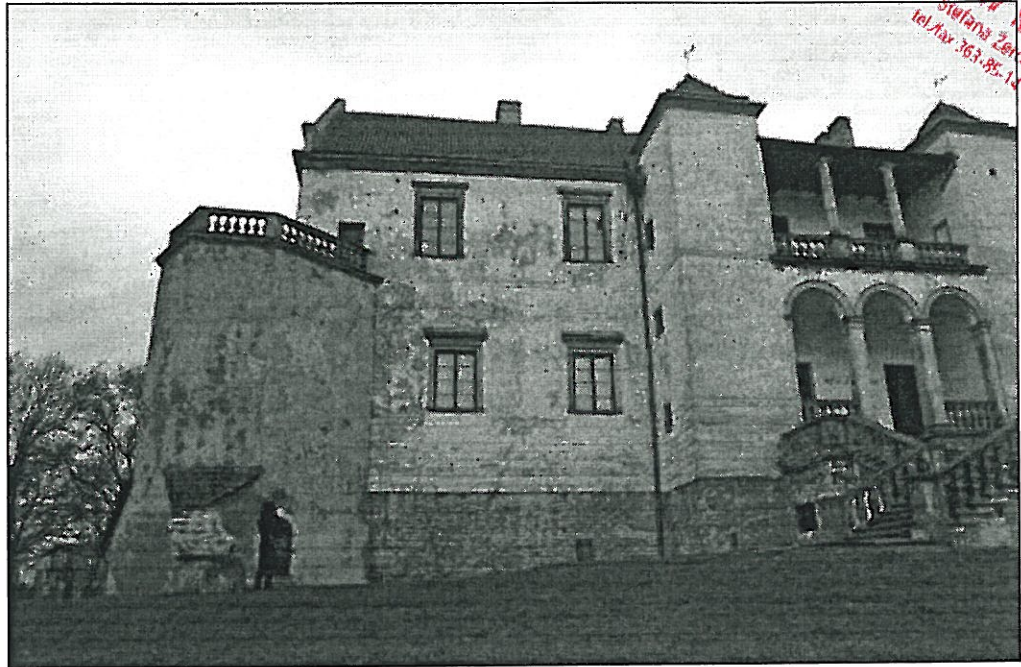
Stan zachowania wyprawy tynkowej wykonanej w latach siedemdziesiątych w ramach głównego remontu zamku zachowały się w stanie katastrofalnym. Zachowana jest ona w stanie szczątkowym, na większości ścian ze względu na szybko postępującą korozję i osypywanie się zasolonych tynków zostały one skute do wysokości 2 metrów i więcej. Tam gdzie pozostawiono je na ścianie widać głęboką degradację tej warstwy w postaci odspojień, spękań i osypywania się. Prawdopodobnie położona w czasie tego remontu warstwa tynku charakteryzowała się zbyt niskimi parametrami paroprzepuszczalności co wraz z

Fot.16  
Szydłowiec, Zamek – elewacja wschodnia. Fragment skrzydła wschodniego  
Stan zachowania przed konserwacją. Widoczna destrukcja wyprawy tynkowej.  
04. 2010r. wyk. K. Mikołajek

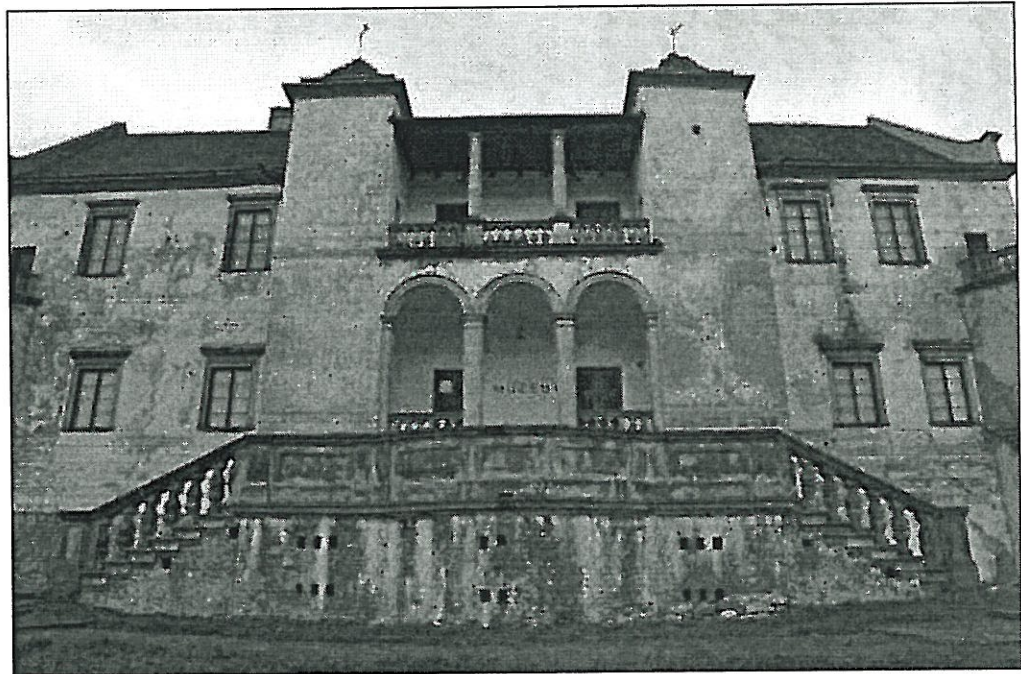
Fot.17  
Szydłowiec, Zamek – elewacja wschodnia. Środkowy fragment skrzydła wschodniego –  
reprezentacyjna loggia. Stan zachowania przed konserwacją. Elementy kamienne wymienione  
w latach 70-tych. Widoczna destrukcja wyprawy tynkowej  
04. 2010r. wyk. K. Mikołajek

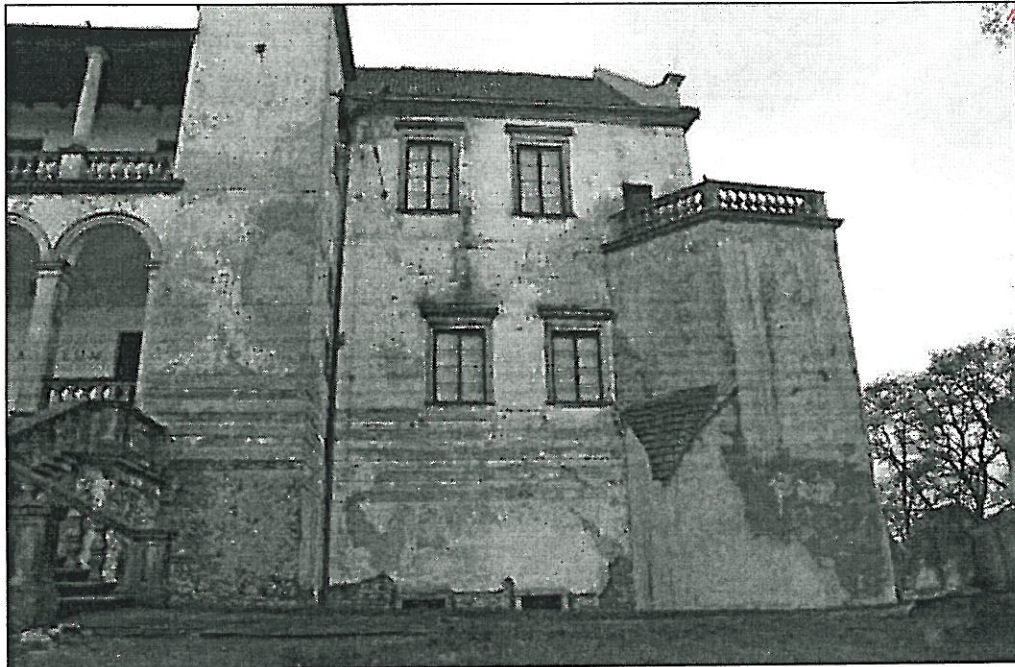
Fot.18  
Szydłowiec, Zamek – elewacja wschodnia. Fragment skrzydła wschodniego.  
Stan zachowania przed konserwacją. Widoczna destrukcja wyprawy tynkowej.  
04. 2010r. wyk. K. Mikołajek

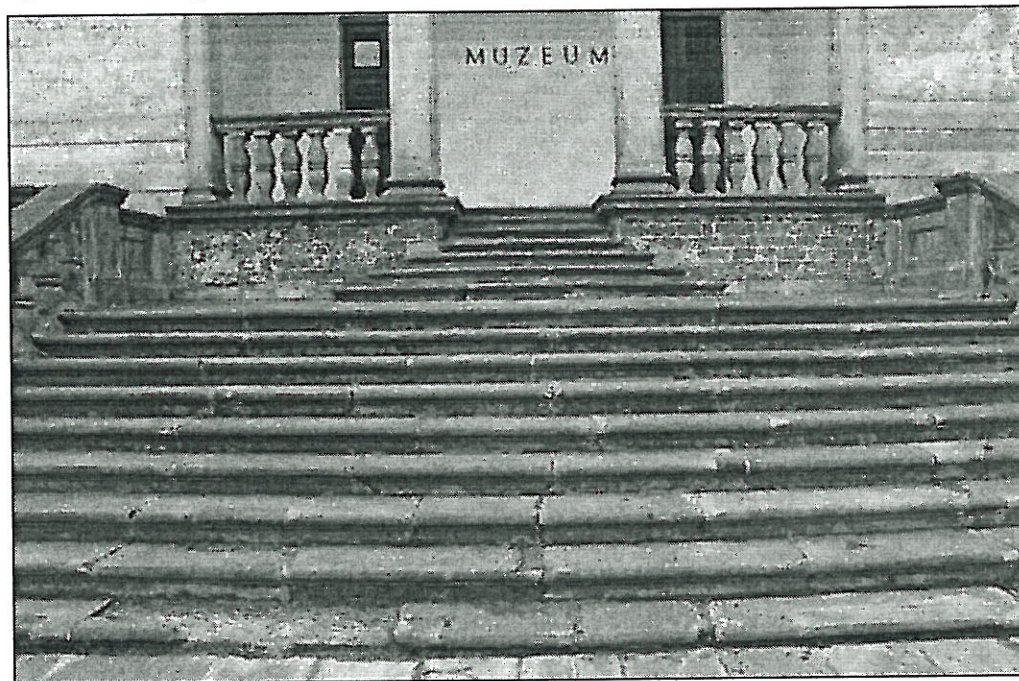
Fot.19  
Szydłowiec, Zamek – elewacja wschodnia. Fragment schodów w wejściu do muzeum.  
Stan zachowania przed konserwacją, widoczna destrukcja kamiennych elementów, skutek tynki.  
04. 2010r. wyk. K. Mikołajek

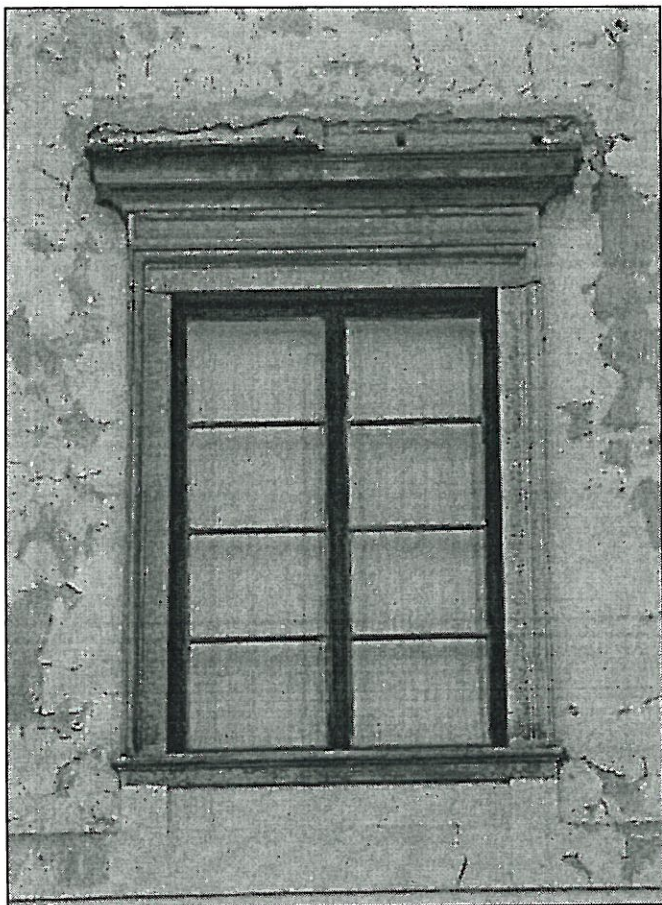
Fot.20  
Szydłowiec, Zamek – elewacja  
wschodnia. Kamieniarka okienna z lat  
70-tych. Widoczna zniszczona  
obróbka blacharska, destrukcja  
tynków  
Stan zachowania przed konserwacją  
04. 2010r. wyk. K. Mikołajek

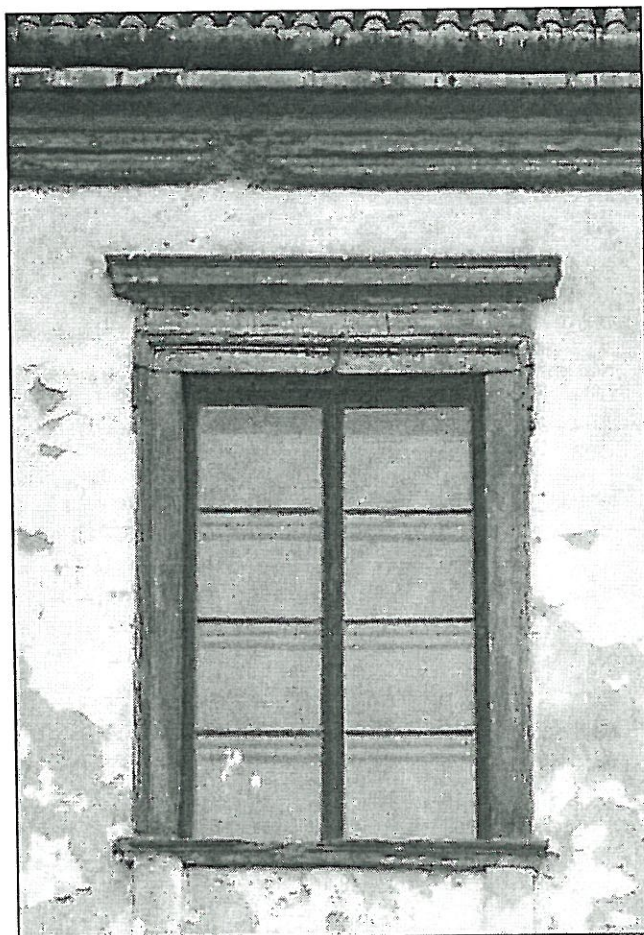
Fot.21  
Szydłowiec, Zamek – elewacja  
wschodnia. Oryginalna kamieniarka  
okienna i kamienny gzyms. Widoczna  
destrukcja piaskowca.  
Stan zachowania przed konserwacją  
04. 2010r. wyk. K. Mikołajek

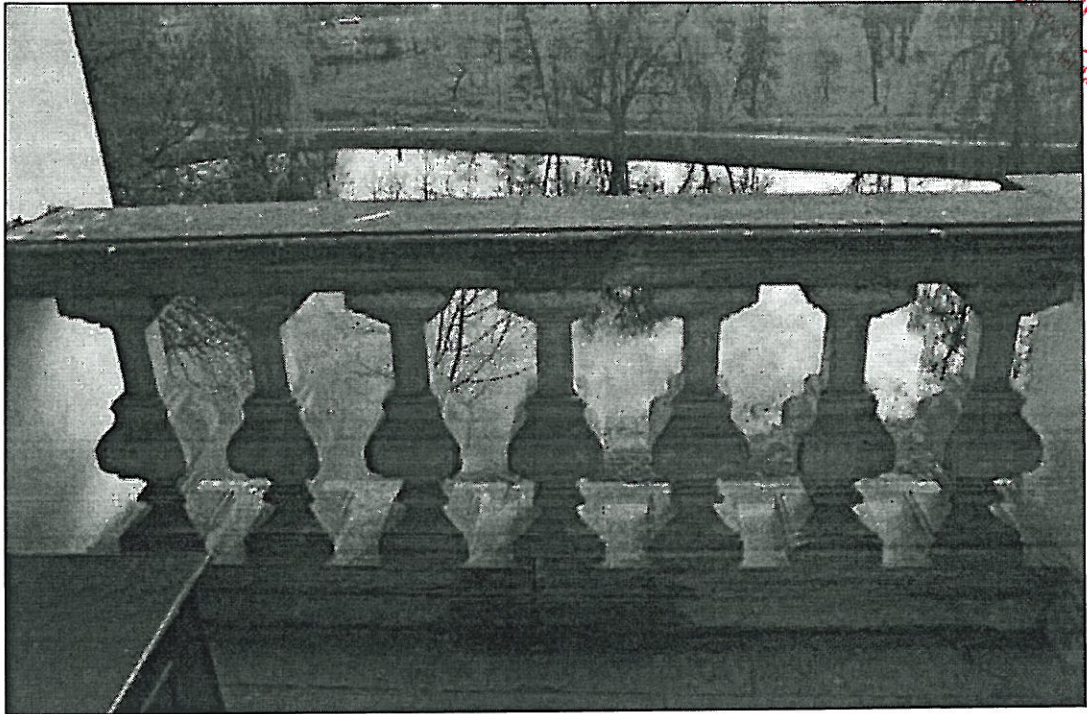
Fot.22

Szydłowiec, Zamek – elewacja wschodnia. Fragment balustrady loggii – elementy kamienne wymienione w latach 70-tych . Widoczne ubytki mechaniczne kamienia, korozja biologiczna, zawilgocenia.

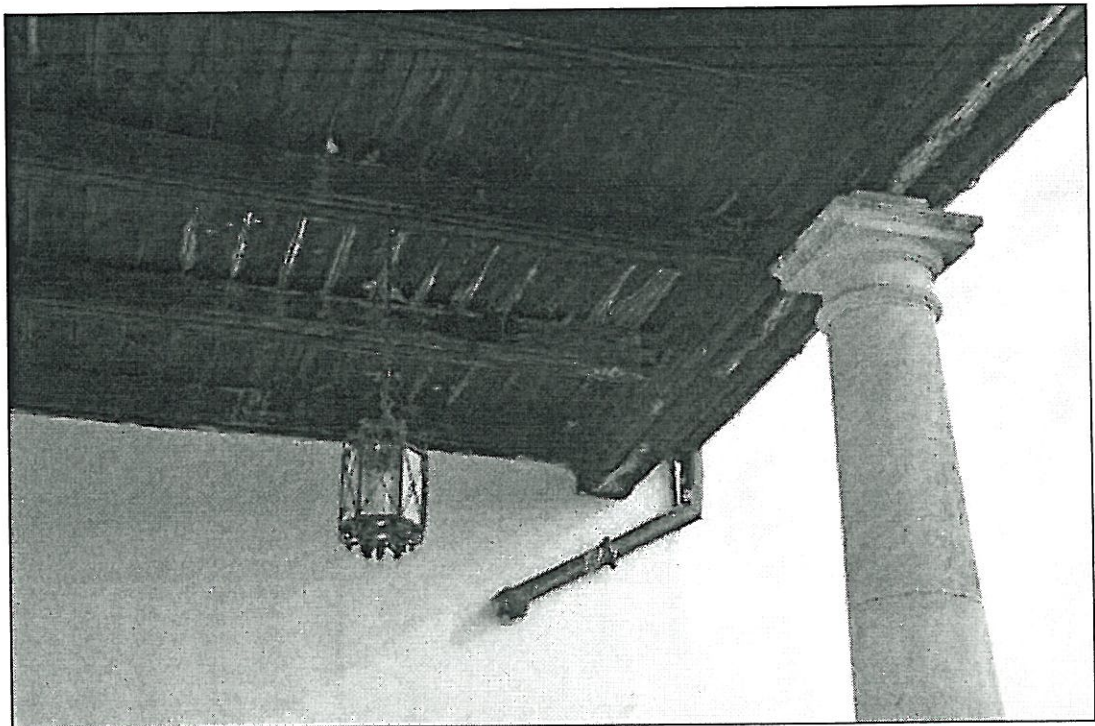
Fot.23

Szydłowiec, Zamek – elewacja wschodnia. Drewniany strop loggii- fragment  
Stan zachowania przed konserwacją. Belki drewniane ze śladami ciągłego zamakania.

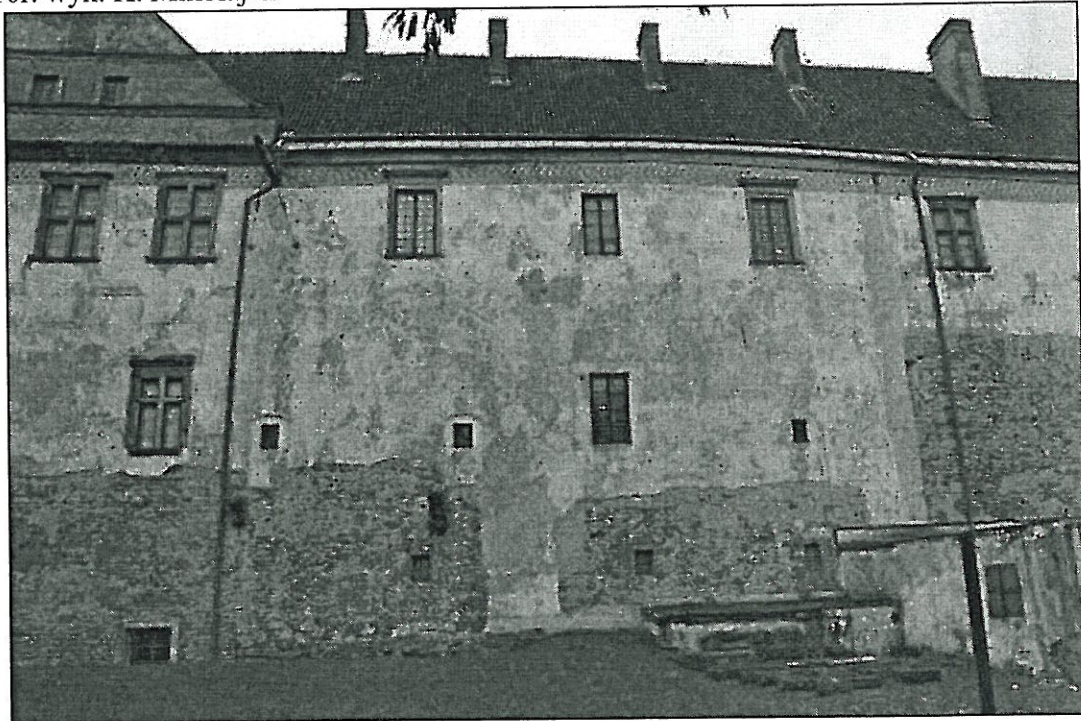
Fot.25  
Szydłowiec, Zamek – elewacja północna. Środkowy fragment  
Stan zachowania przed konserwacją. Widoczne skute tynki, destrukcja zachowanej wyprawy  
tynkowej  
04. 2010r. wyk. K. Mikołajek

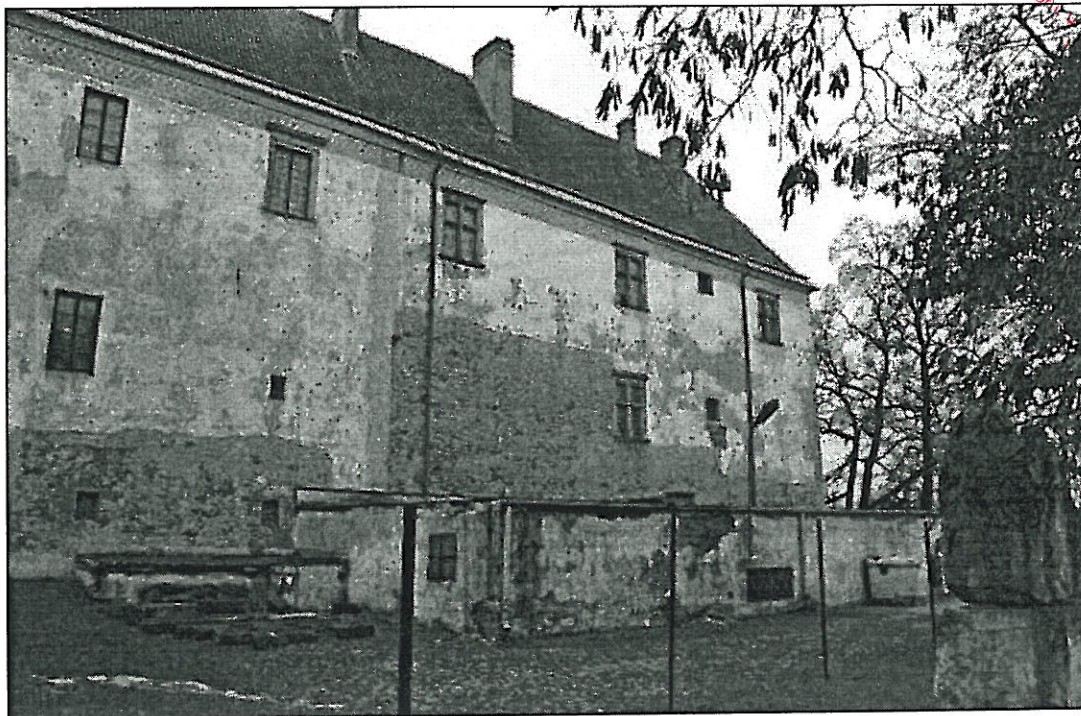
Fot.26  
Szydłowiec, Zamek – elewacja północna. Fragment skrzydła północnego wraz z przybudówką w części parteru. Stan zachowania przed konserwacją. Widoczna destrukcja tynków.  
04. 2010r. wyk. K. Mikołajek

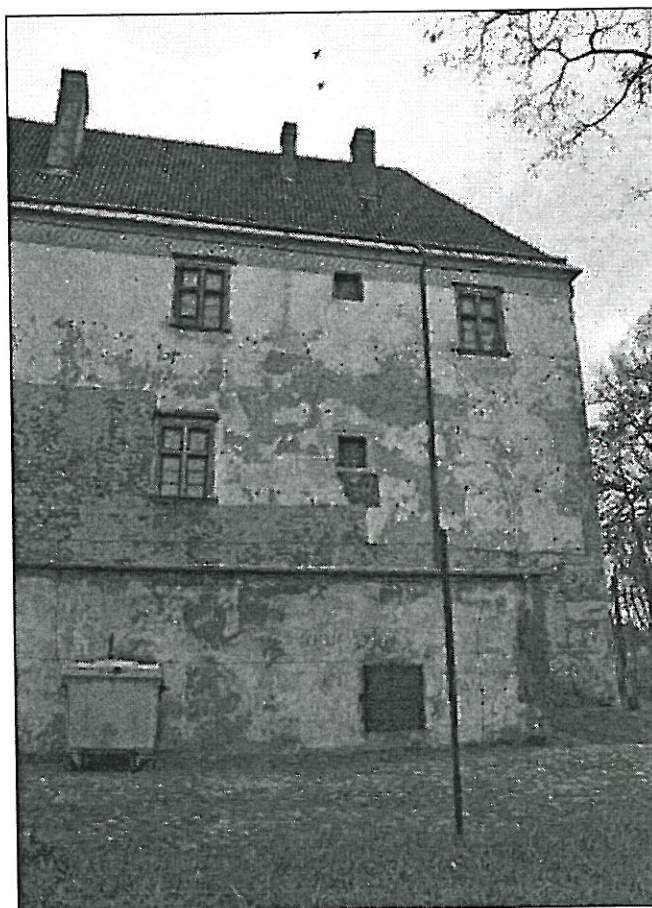
Fot.27  
Szydłowiec, Zamek – elewacja północna. Fragment skrzydła w narożniku od zachodu. Widoczna destrukcja tynków.  
Stan zachowania przed konserwacją  
04. 2010r. wyk. K. Mikołajek

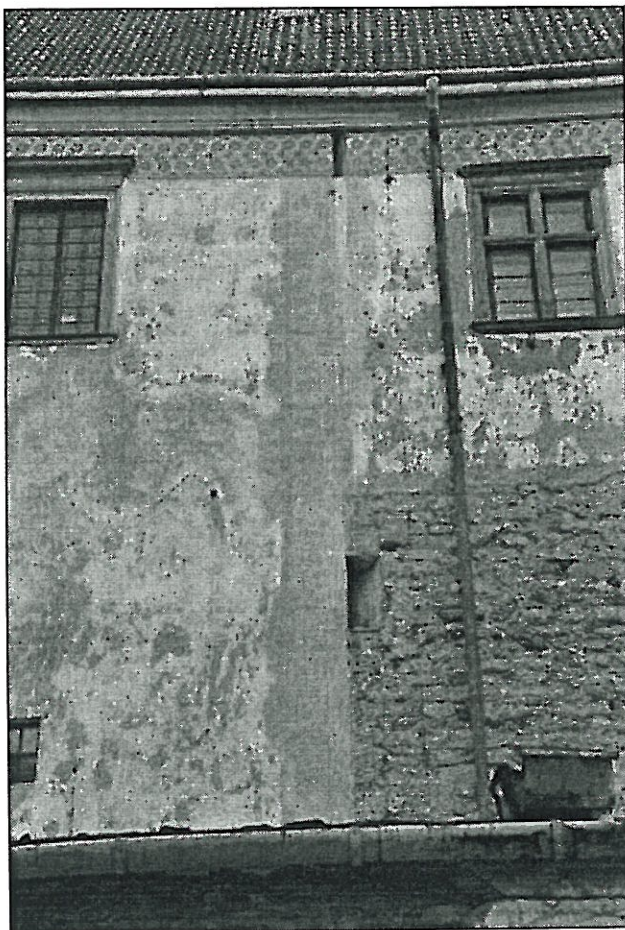
Fot.28  
Szydłowiec, Zamek – elewacja północna.  
Fragment ściany z dekoracją bonii.  
Widoczna destrukcja tynków  
Stan zachowania przed konserwacją  
04. 2010r. wyk. K. Mikołajek

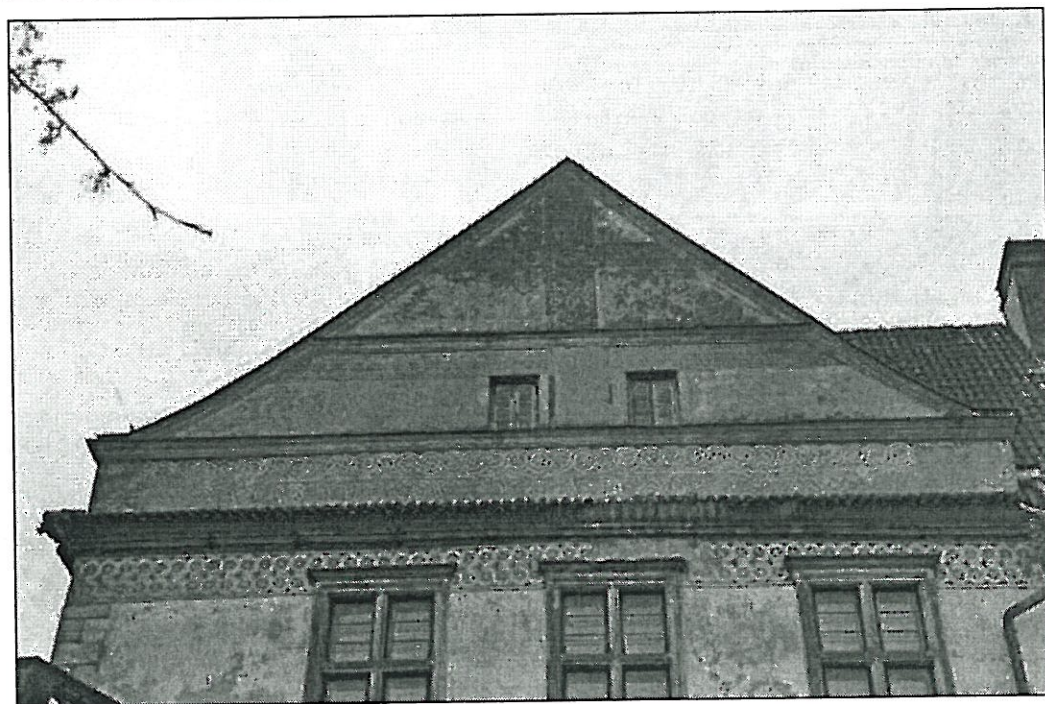
Fot.29  
Szydłowiec, Zamek – elewacja północna. Fragment szczytu dekorowanego sgraffitem.  
Stan zachowania przed konserwacją. Widoczna destrukcja dekoracji sgraffita.  
04. 2010r. wyk. K. Mikołajek

1. Odrysowanie kompozycji sgraffitowej na folię
2. Uzupełnienie ubytków zaprawy podkładowej
3. Rekonstrukcja brakujących partii sgraffita w klasycznej technice sgraffitowej
4. Punktowanie przebarwień sgraffita farbami **Restauro Lasur** ze spoiwem **Restauro Fixativ** firmy Keim.
5. Hydrofobizacja powierzchni sgraffita preparatem **Funcosil WS** firmy Remmers. . lub **ISPO Hydrophobierung LF**

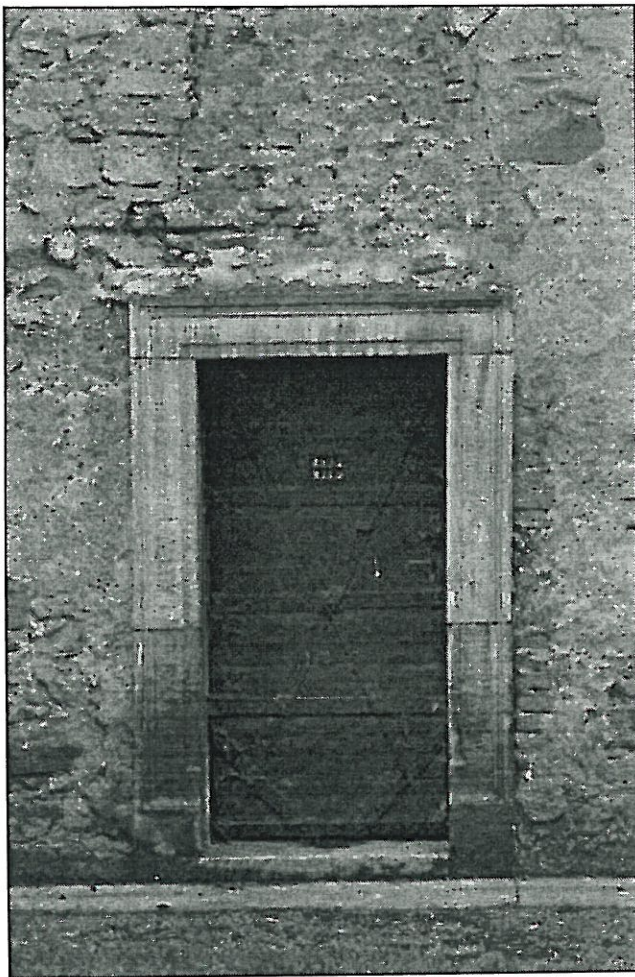
Fot.30  
Szydłowiec, Zamek – elewacja  
północna. Portal kamienny , drzwi  
drewniane okute blachą. Nad  
portalem zamurówka współczesna  
cegłą. Destrukcja tynków i  
elementów kamiennych  
Stan zachowania przed konserwacją  
04. 2010r. wyk. K. Mikołajek

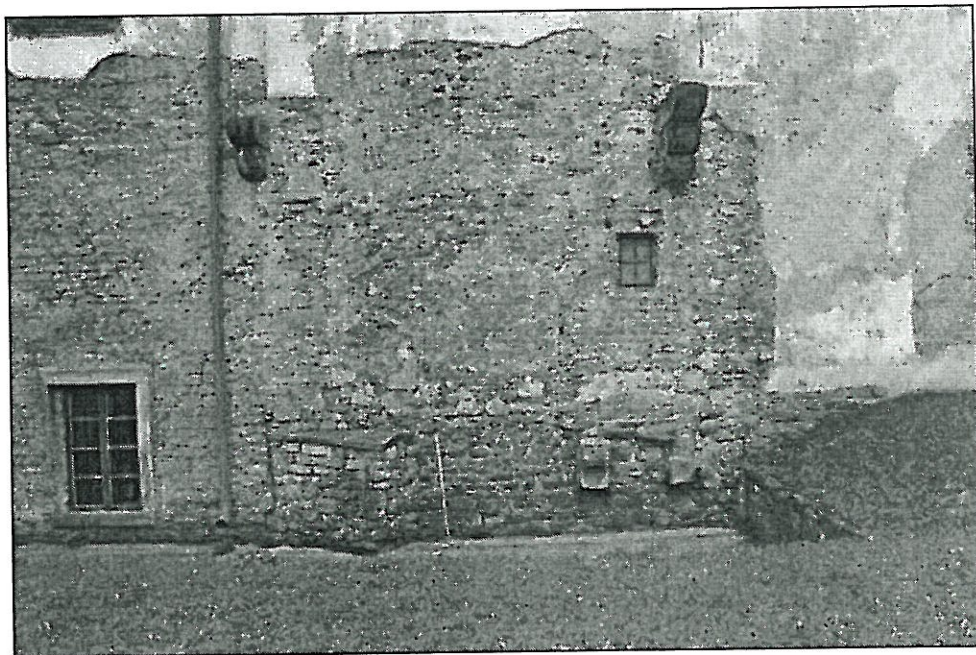
Fot.31  
Szydłowiec, Zamek – elewacja północna. Fragment ściany z odsłoniętym wątkiem kamienno-  
ceglanym, zachowane kamienne wsporniki.  
Stan zachowania przed konserwacją  
04. 2010r. wyk. K. Mikołajek

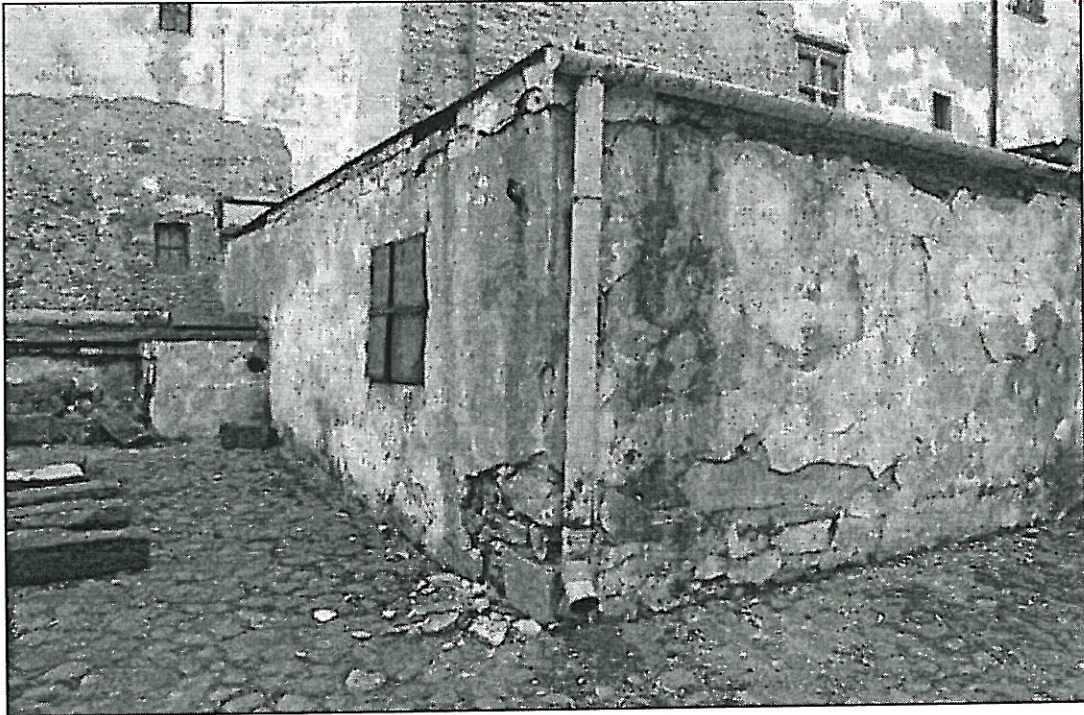
Fot.32  
Szydłowiec, Zamek – elewacja północna. Narożny fragment przybudówki  
Stan zachowania przed konserwacją. Widoczna destrukcja tynków.  
04. 2010r. wyk. K. Mikołajek

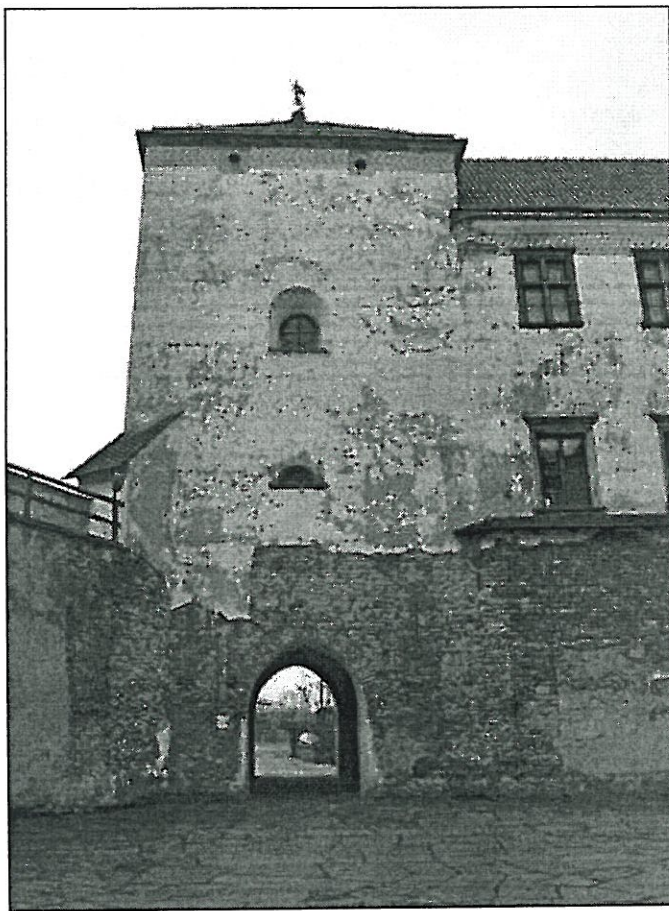
Fot.33  
Szydłowiec, Zamek – elewacja  
wewnętrzna wschodnia.  
Stan zachowania przed  
konserwacją. Widoczna destrukcja  
tynków.  
04. 2010r. wyk. K. Mikołajek

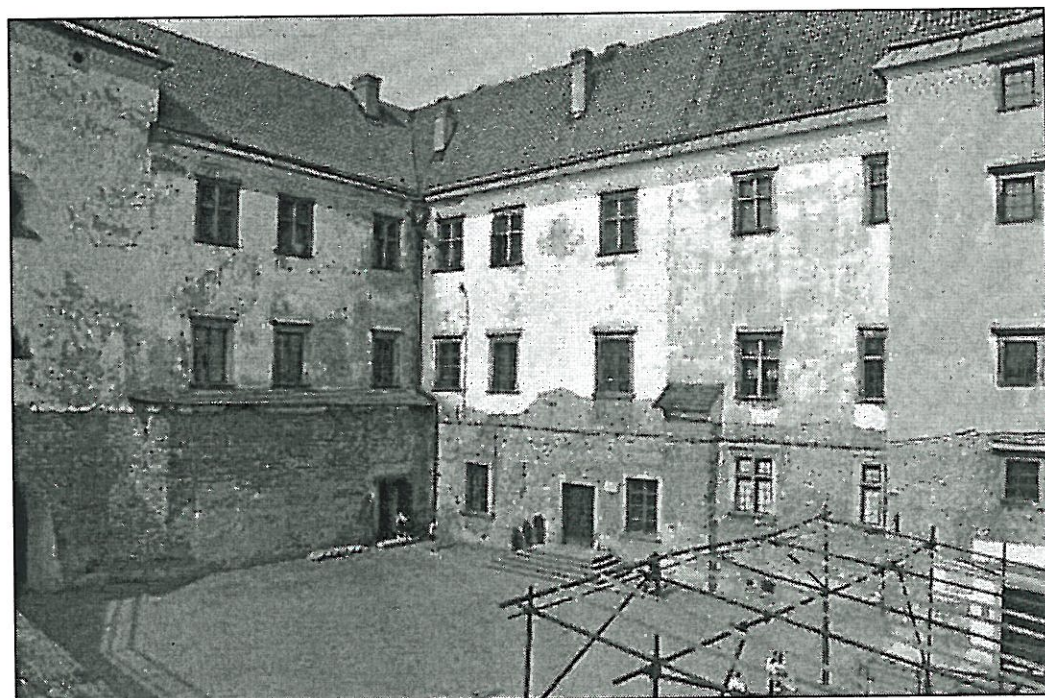
Fot.34  
Szydłowiec, Zamek – elewacja wewnętrzna wschodnia i południowa. Widok ogólny  
Stan zachowania przed konserwacją.  
04. 2010r. wyk. K. Mikołajek
