**ZAMEK W SZYDŁOWCU**  
**ELEWACJE ZEWNĘTRZNE I WEWNĘTRZNE,**  
**ZABYTKOWE ELEMENTY WNĘTRZA**

**PROGRAM PRAC KONSERWATORSKICH**

OBIEKT: Elewacje zewnętrzne i wewnętrzne oraz elementy zabytkowe wnętrza  
Zamku w Szydłowcu - nr rejestru zabytków 19/A/47 z 11.02.1947 r.,  
394 z 23.06.1967 r., 161/A z 18.03.1982 r.  
Woj. Świętokrzyskie

TEMAT OPRACOWANIA: **„Program prac konserwatorskich dla elewacji  
zewnętrznych i wewnętrznych oraz elementów  
zabytkowych wnętrza”**  
Część pisemna, fotograficzna i rysunkowa

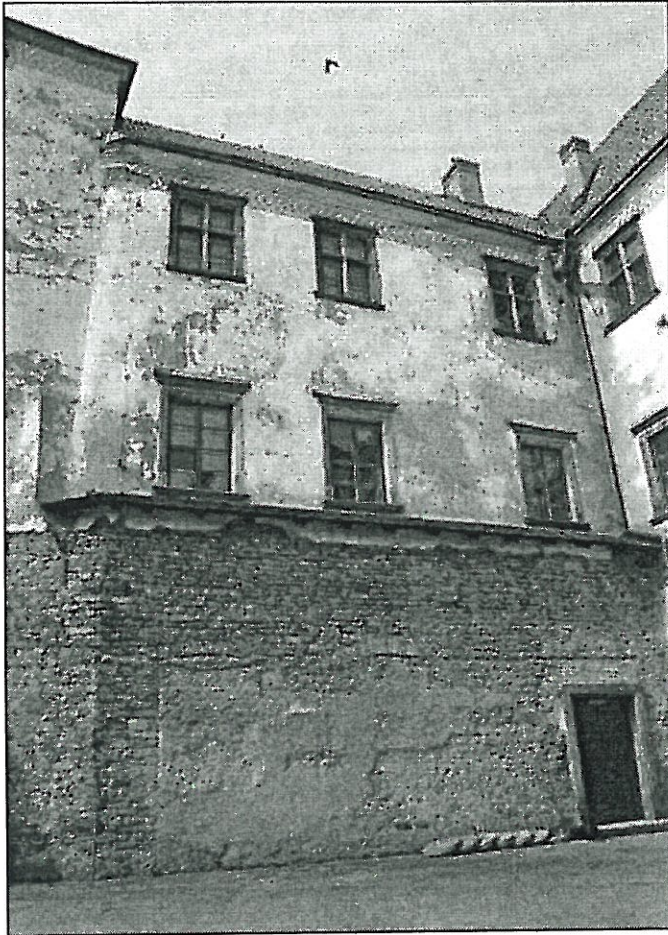
Fot.35  
Szydłowiec, Zamek – elewacja  
wewnętrzna wschodnia.  
Stan zachowania przed konserwacją.  
Widoczna destrukcja tynków.  
04. 2010r. wyk. K. Mikołajek

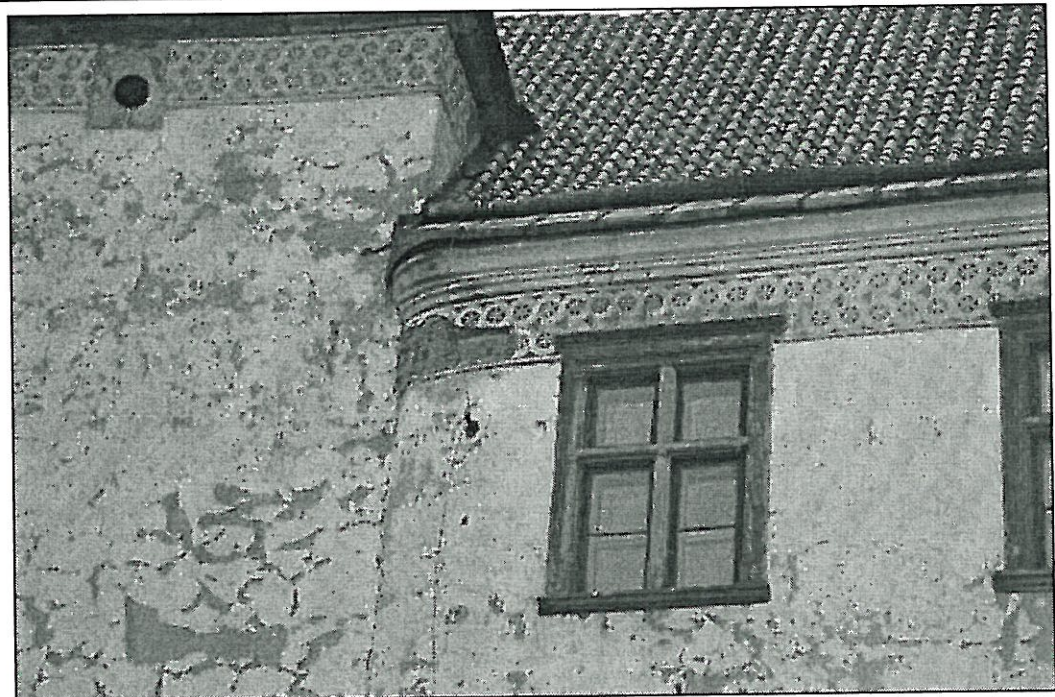
Fot.36  
Szydłowiec, Zamek – elewacja wewnętrzna wschodnia. Fragment skrzydła zachodniego  
Stan zachowania przed konserwacją. Widoczna destrukcja tynków i dekoracji sgraffitowej.  
04. 2010r. wyk. K. Mikołajek

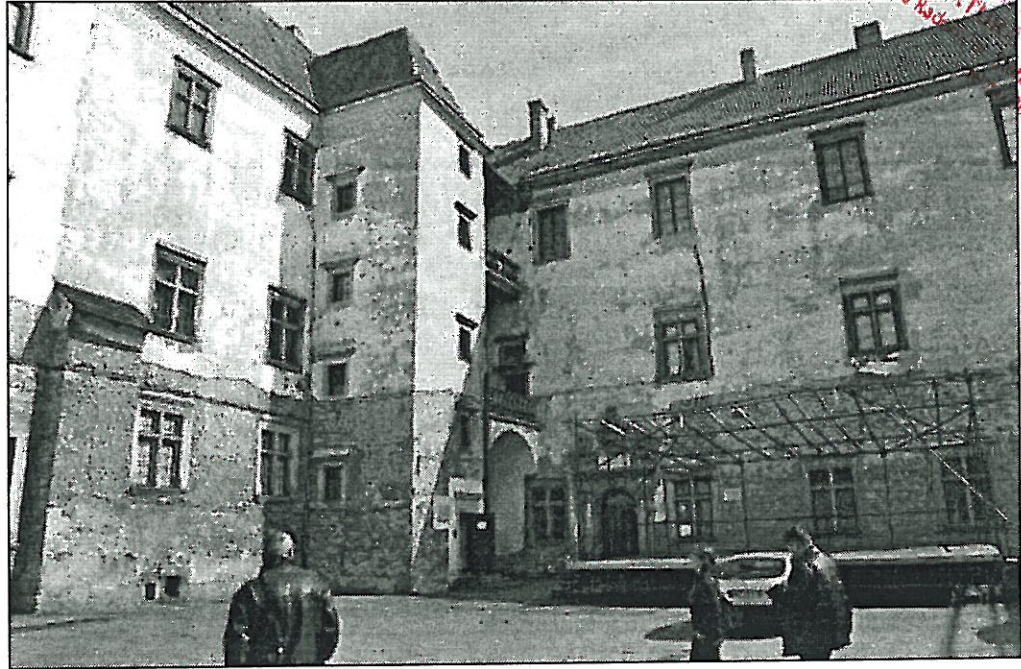
Fot.41  
Szydłowiec, Zamek – elewacja wewnętrzna południowa i zachodnia. Widok ogólny  
Stan zachowania przed konserwacją. Widoczna destrukcja tynków.  
04. 2010r. wyk. K. Mikołajek

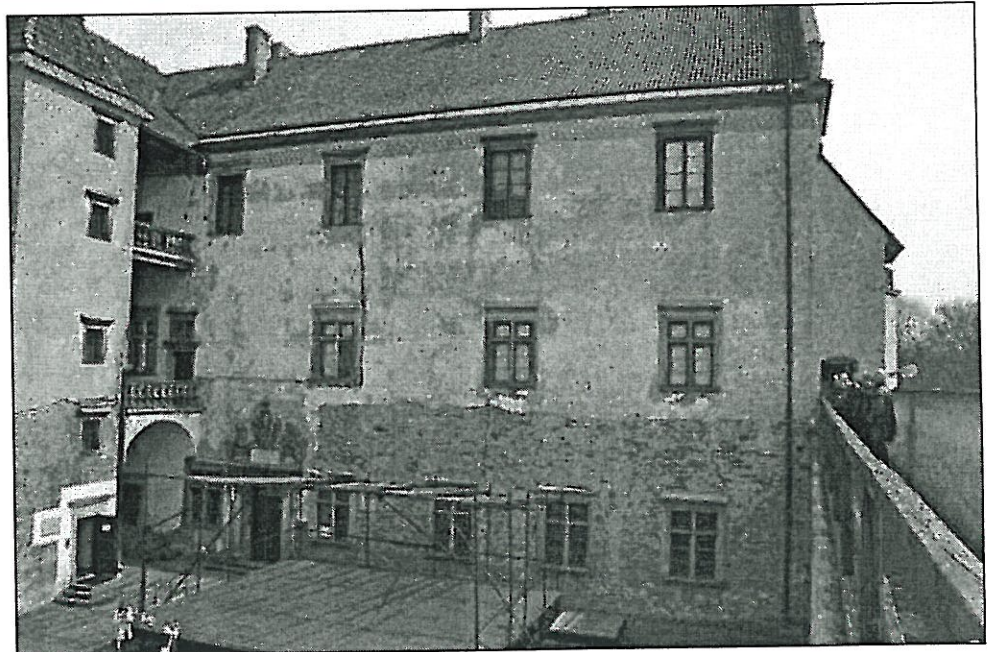
Fot.46  
Szydłowiec, Zamek – elewacja wewnętrzna zachodnia.  
Stan zachowania przed konserwacją. Widoczna destrukcja tynków.  
04. 2010r. wyk. K. Mikołajek

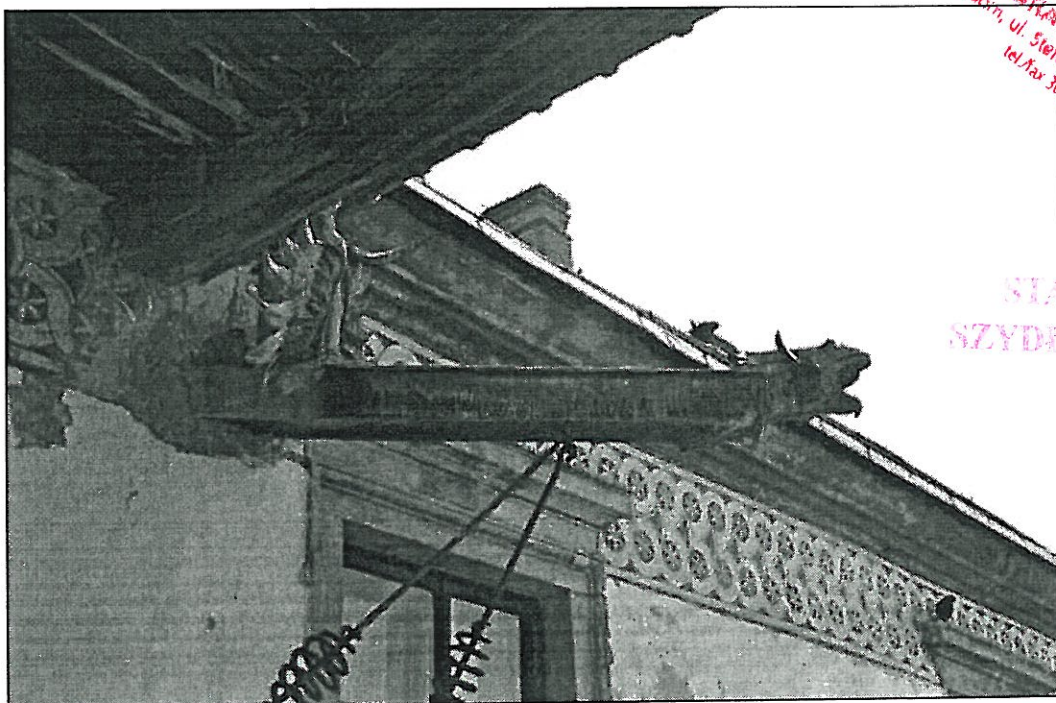
Fot.47  
Szydłowiec, Zamek – elewacja wewnętrzna zachodnia. Fragment II piętra z sgraffitem i malowanym na czerwono gzymsem.  
Stan zachowania przed konserwacją. Widoczna destrukcja sgraffita.  
04. 2010r. wyk. K. Mikołajek

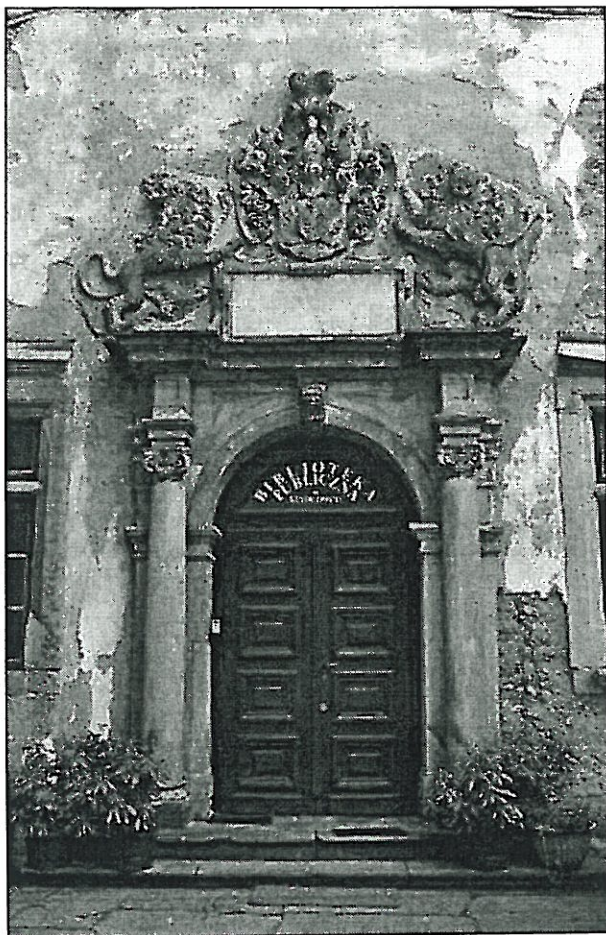
Fot.49  
Szydłowiec, Zamek – elewacja wewnętrzna zachodnia. XVII w. portal z herbem. Stan zachowania przed konserwacją. Widoczna destrukcja tynków.  
04. 2010r. wyk. K. Mikołajek

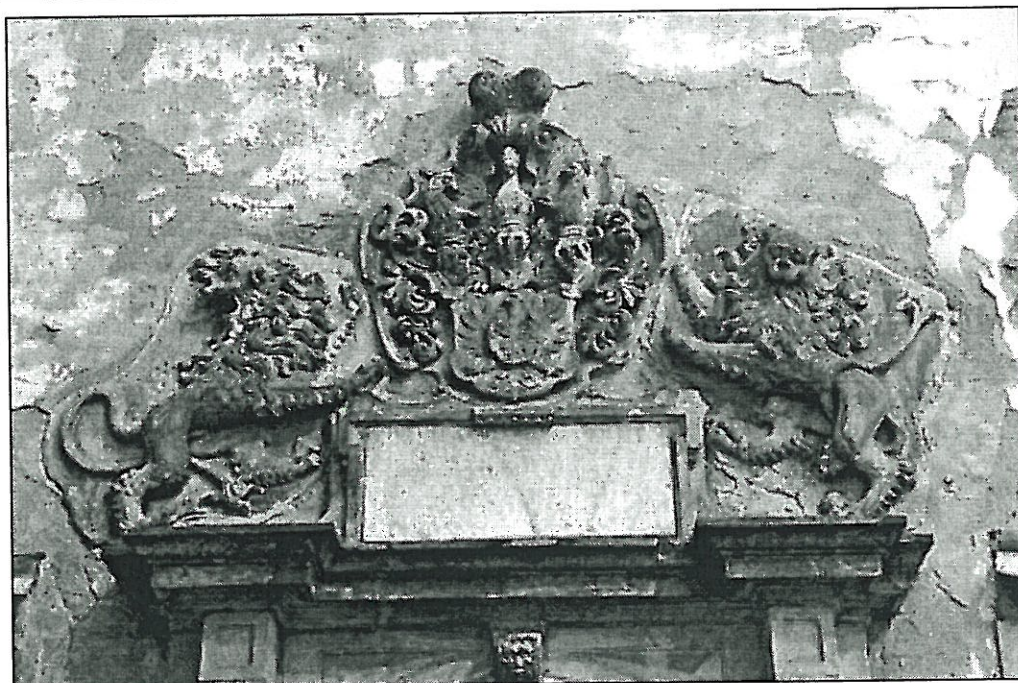
Fot.50  
Szydłowiec, Zamek – elewacja wewnętrzna zachodnia. Fragment zwieńczenia portalu  
Stan zachowania przed konserwacją.  
04. 2010r. wyk. K. Mikołajek

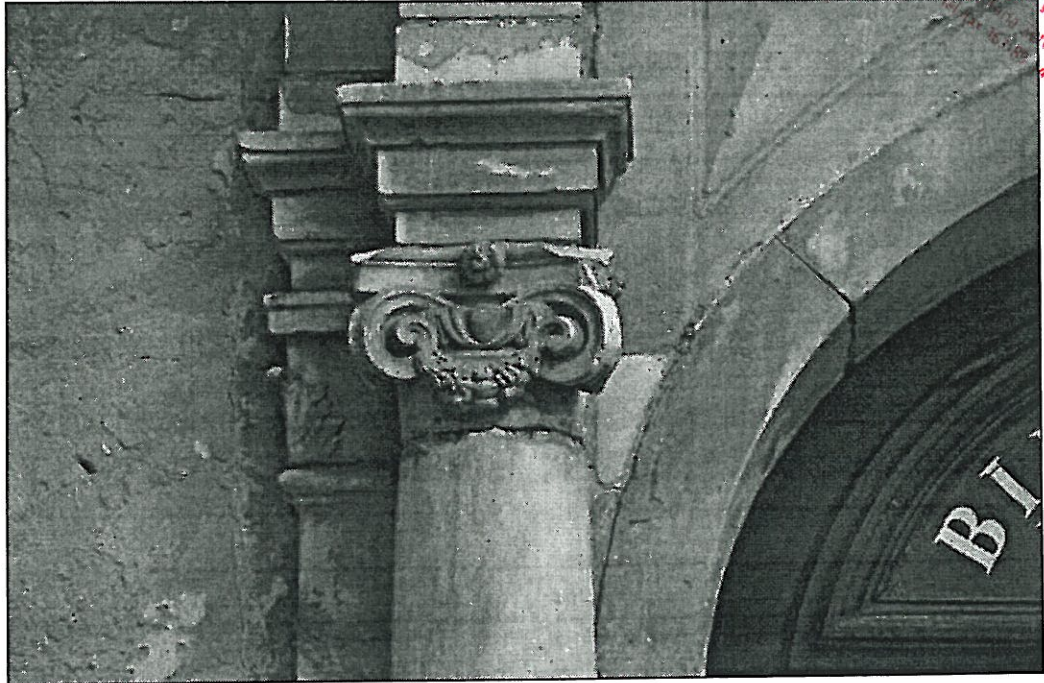
Fot.51  
Szydłowiec, Zamek – elewacja wewnętrzna zachodnia. Fragment dekoracji portalu.  
Stan zachowania przed konserwacją. Widoczna destrukcja formy rzeźbiarskiej i spoinowania.  
04. 2010r. wyk. K. Mikołajek

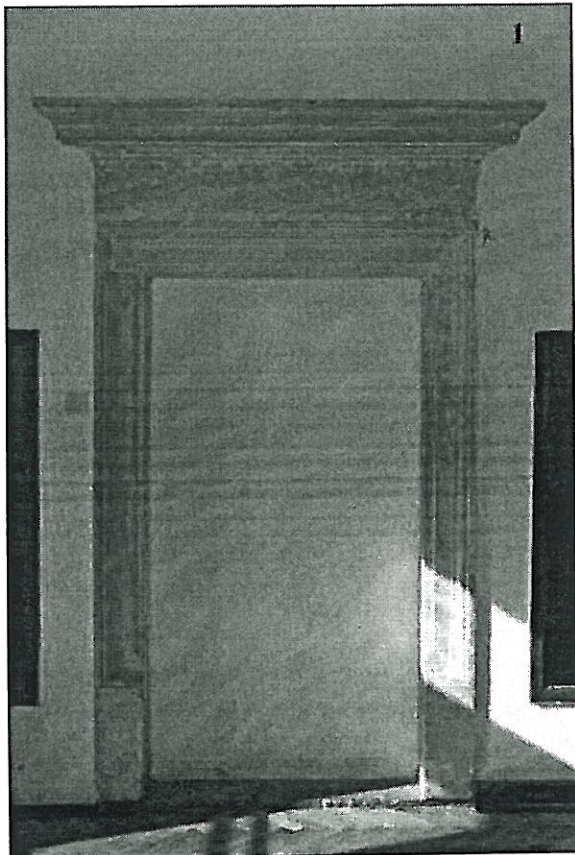
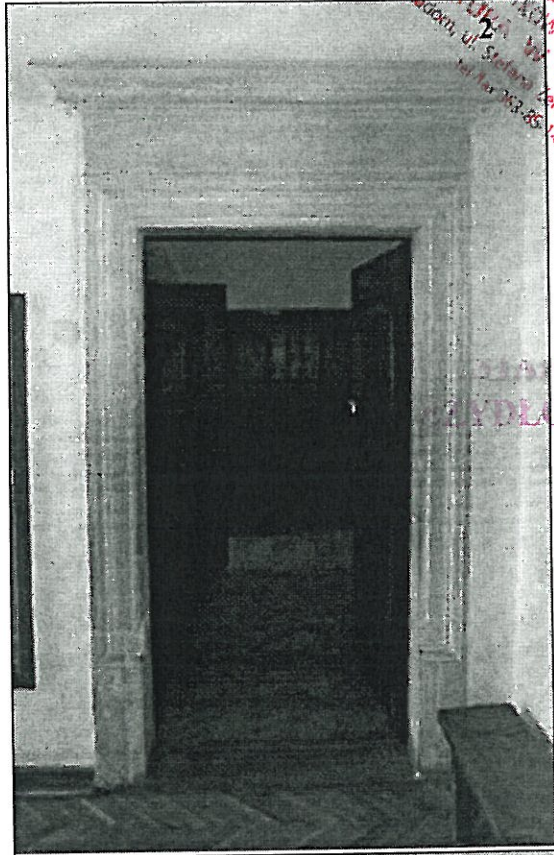
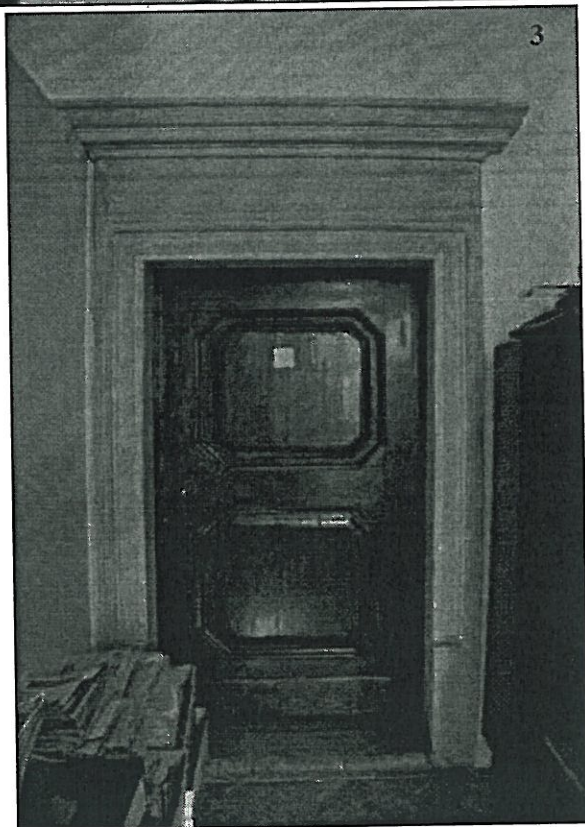
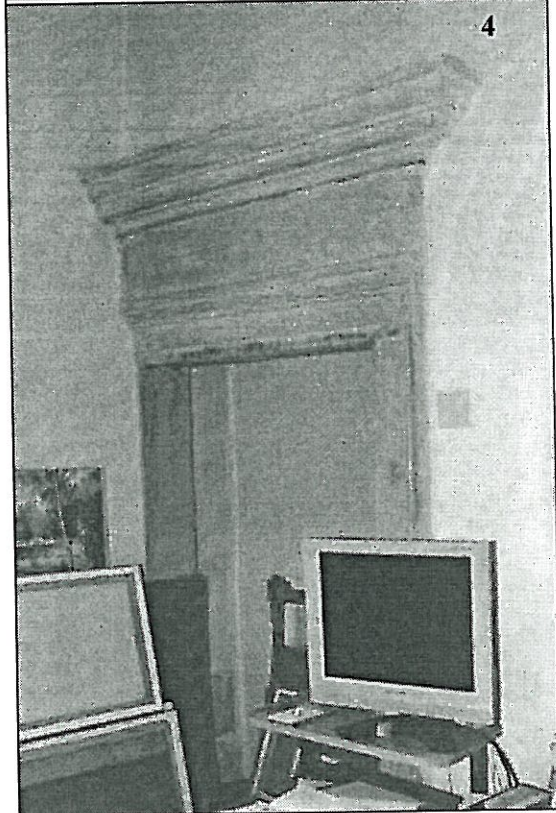
Fot. 54,55,56,57  
Szydłowiec, Zamek – zabytkowe elementy wnętrza. Portale kamienne nr 1i2 (p.3.2), 3(p.3.3),  
4(p.3.4). Stan zachowania przed konserwacją.  
04. 2010r. wyk. K. Mikołajek

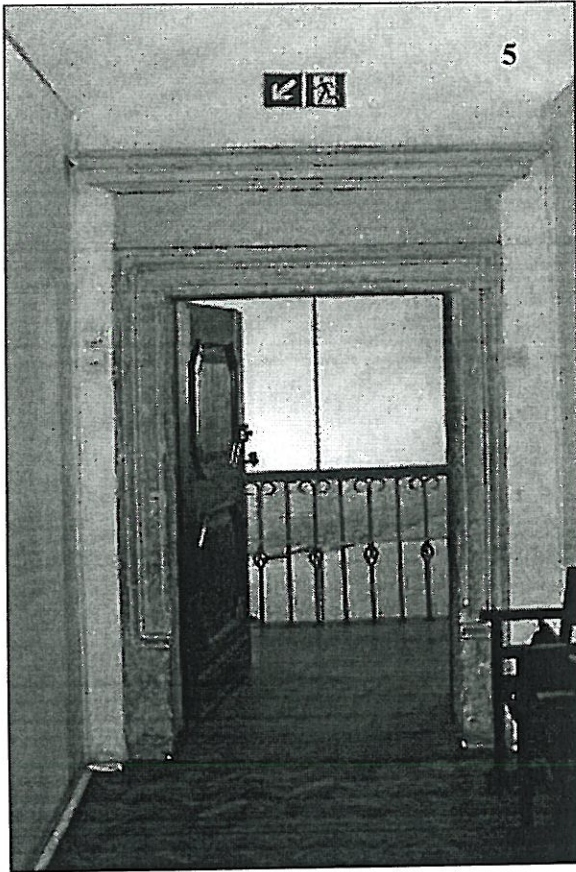
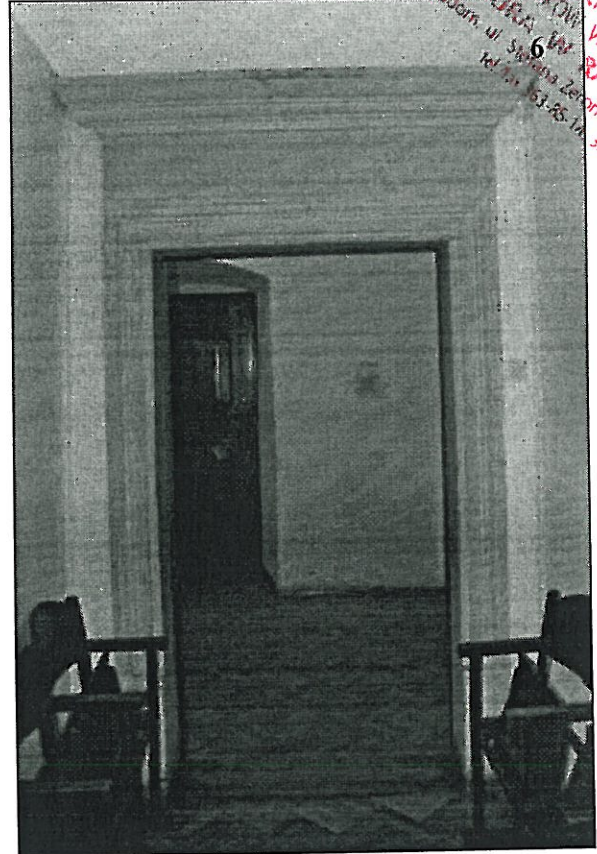
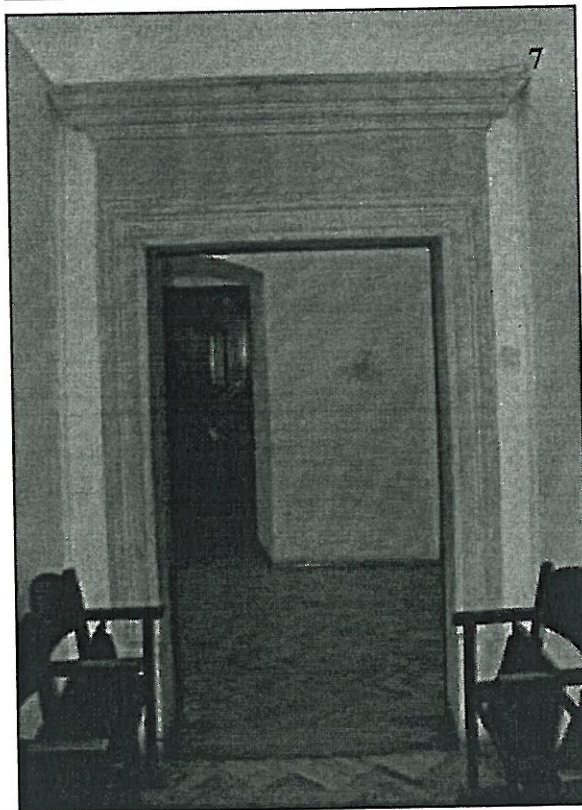
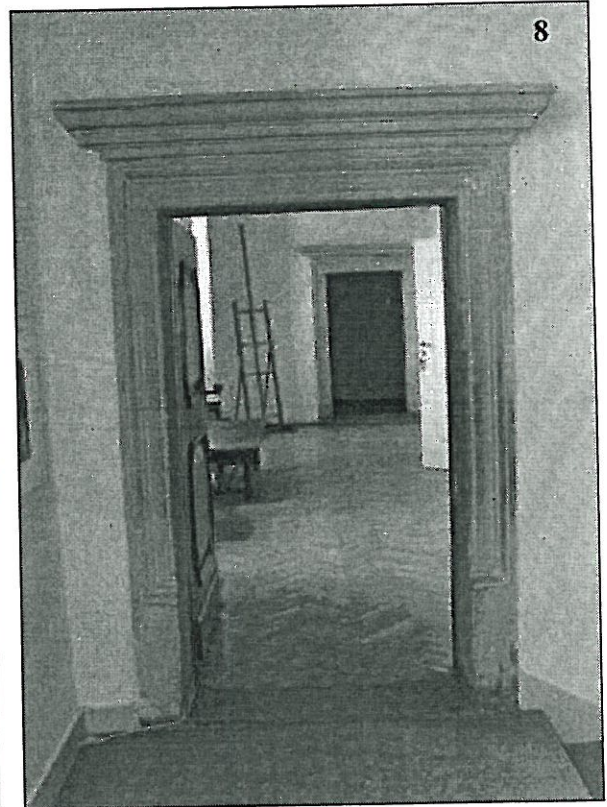
Fot. 58,59,60,61  
Szydłowiec, Zamek – zabytkowe elementy wnętrza. Portale kamienne nr 5(p.3.11), 6(p.3.9),  
7(p.2.9), 8(p.2.9). Stan zachowania przed konserwacją.  
04. 2010r. wyk. K. Mikołajek

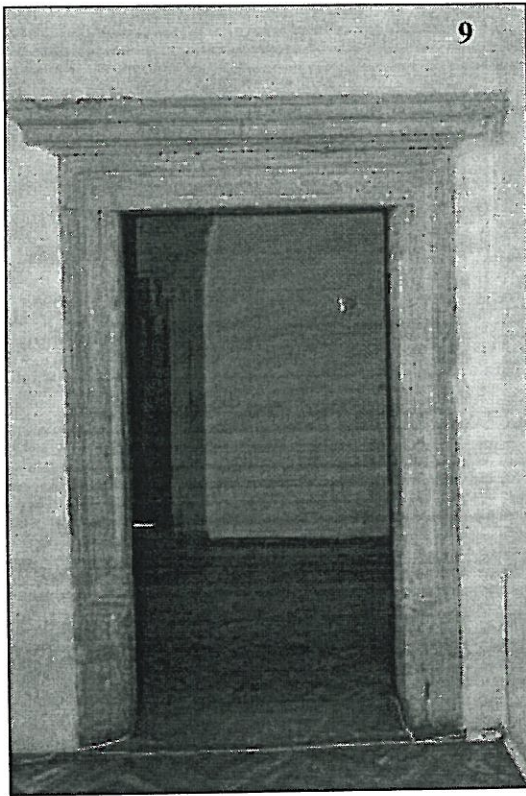
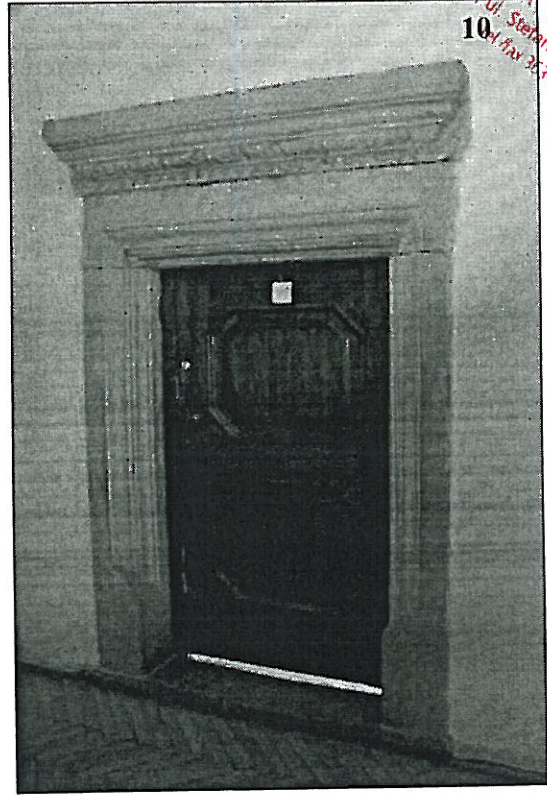
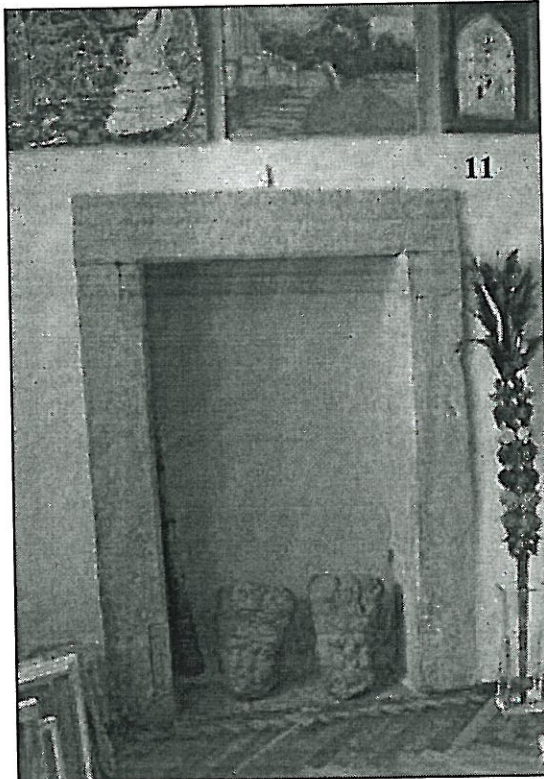
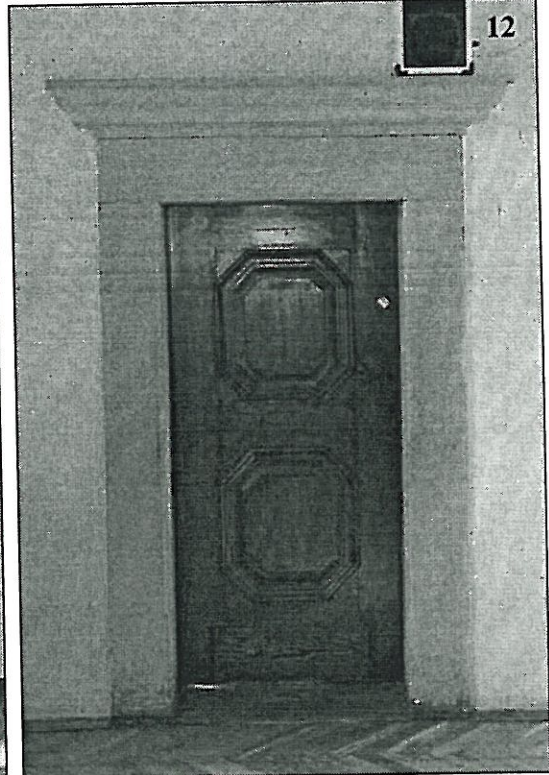
Fot. 62,63,64,65  
Szydłowiec, Zamek – zabytkowe elementy wnętrza. Portale kamienne nr 9(p.2.7), 10(p.2.4),  
11(2.3), 12(p.2.2)  
Stan zachowania przed konserwacją.  
04. 2010r. wyk. K. Mikołajek

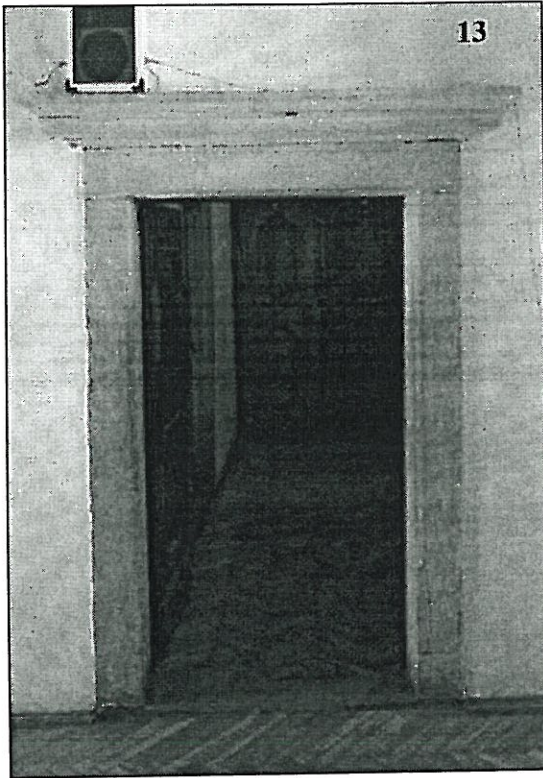
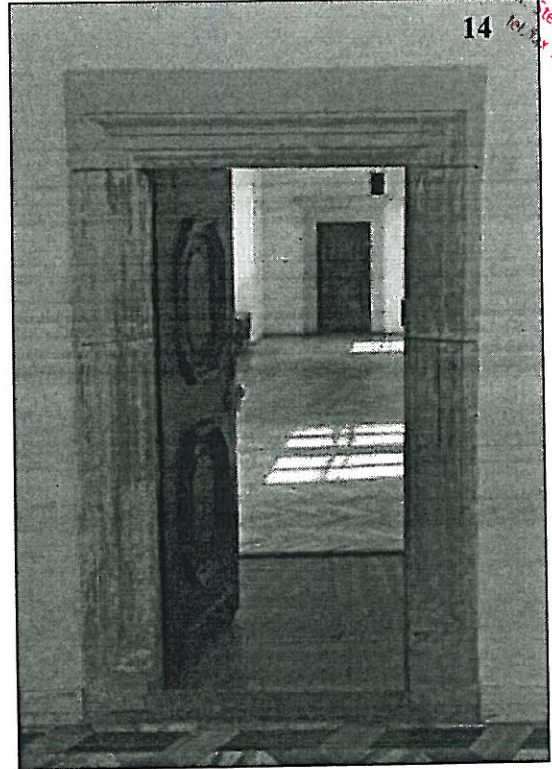
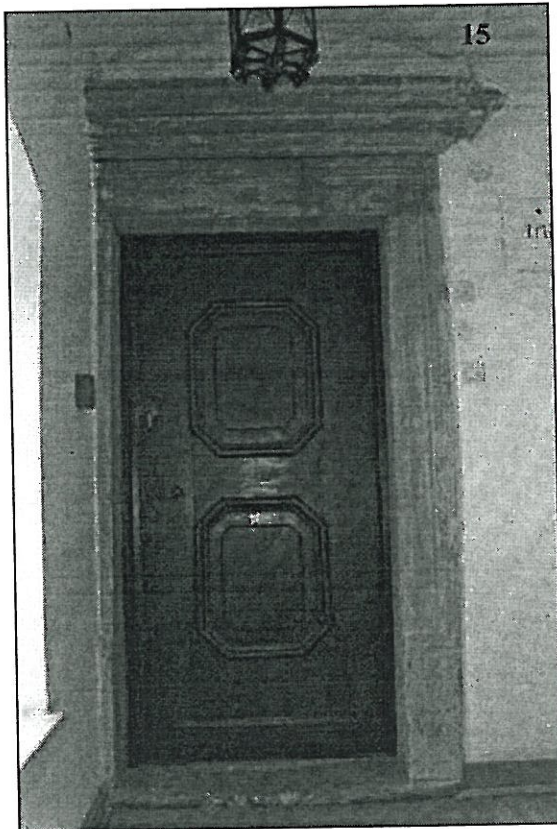
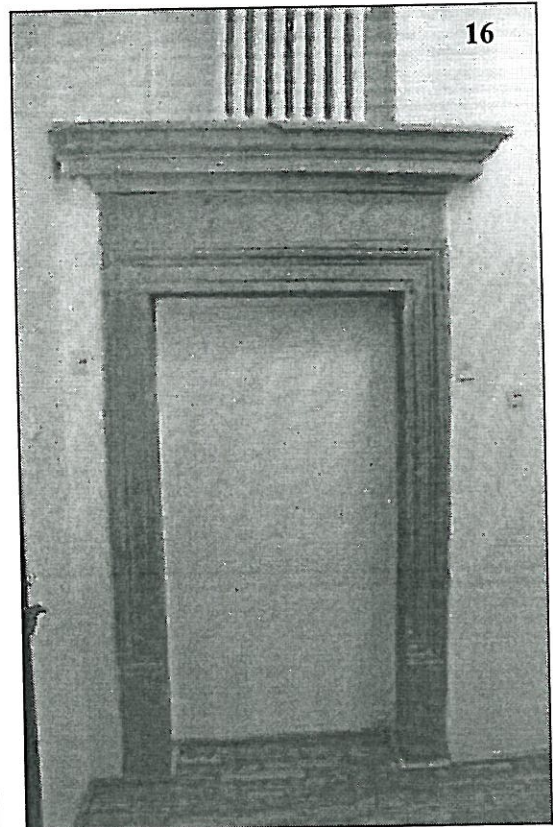
Fot. 66,67,68,69  
Szydłowiec, Zamek – zabytkowe elementy wnętrza. Portale kamienne nr 13(p.2.2), 14(p.2.1),  
15(p.3.17), 16(p.3.17)  
Stan zachowania przed konserwacją.  
04. 2010r. wyk. K. Mikołajek

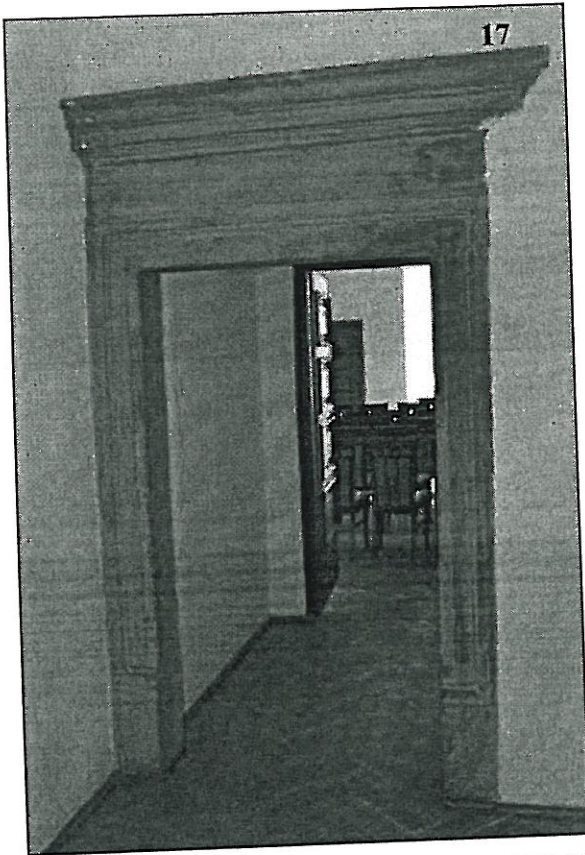
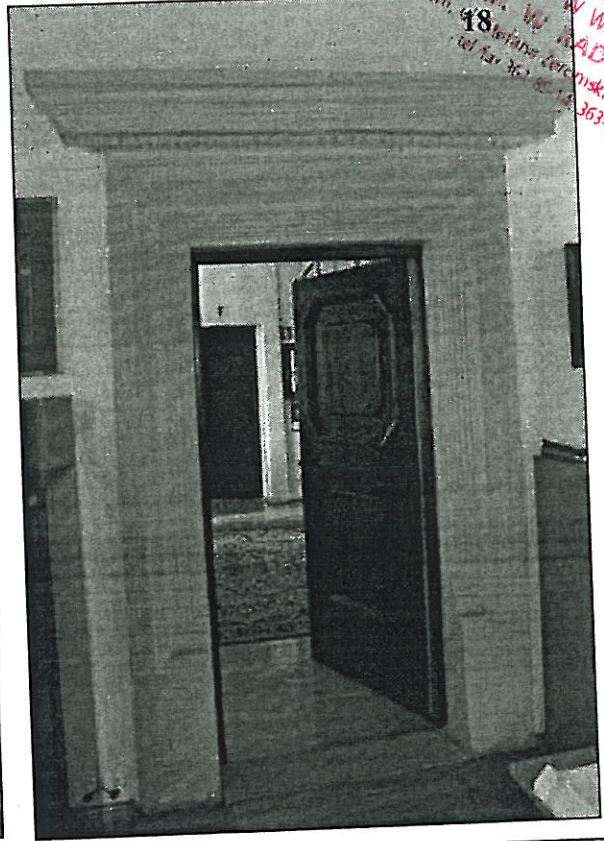
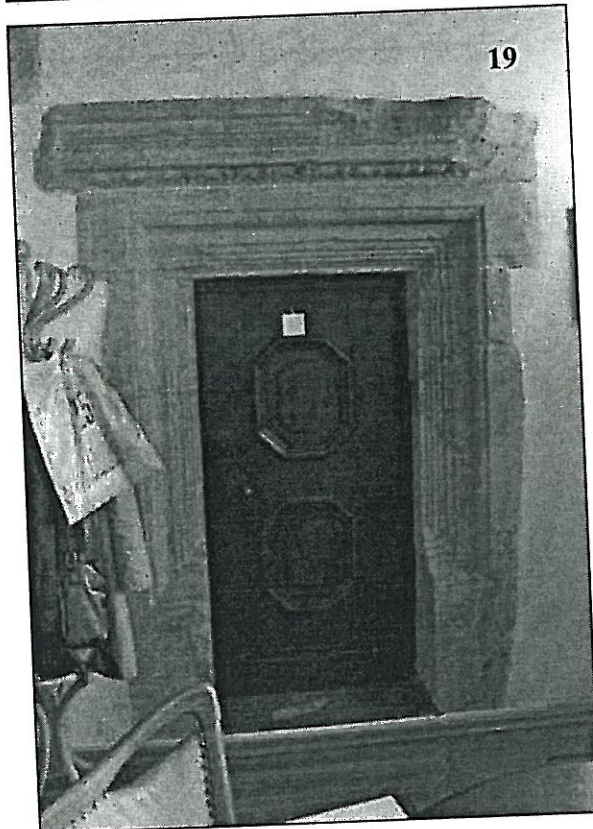
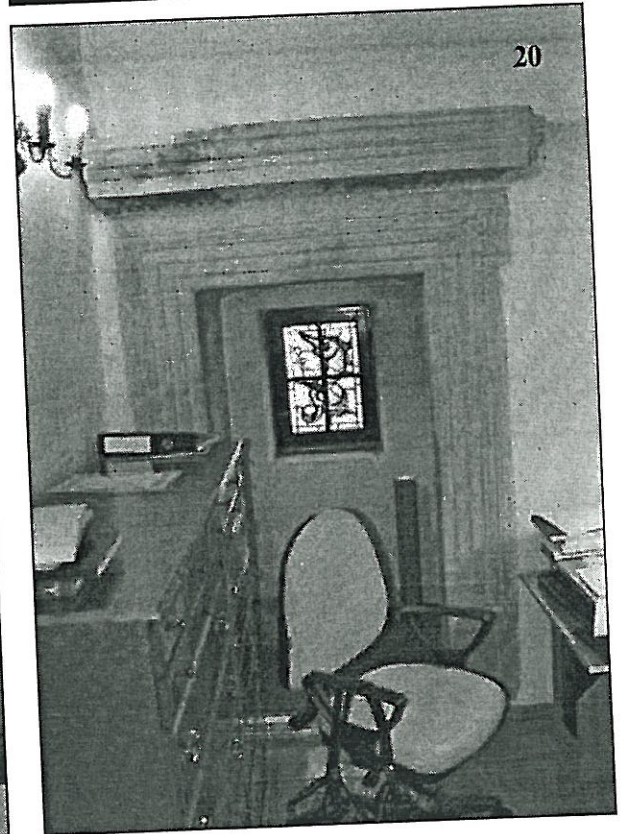
Fot. 70,71,72,73  
Szydłowiec, Zamek – zabytkowe elementy wnętrza. Portale kamienne nr 17(p.3.20),  
18(p.2.13), 19(p.2.13), 20(p.2.13). Stan zachowania przed konserwacją.  
04. 2010r. wyk. K. Mikołajek

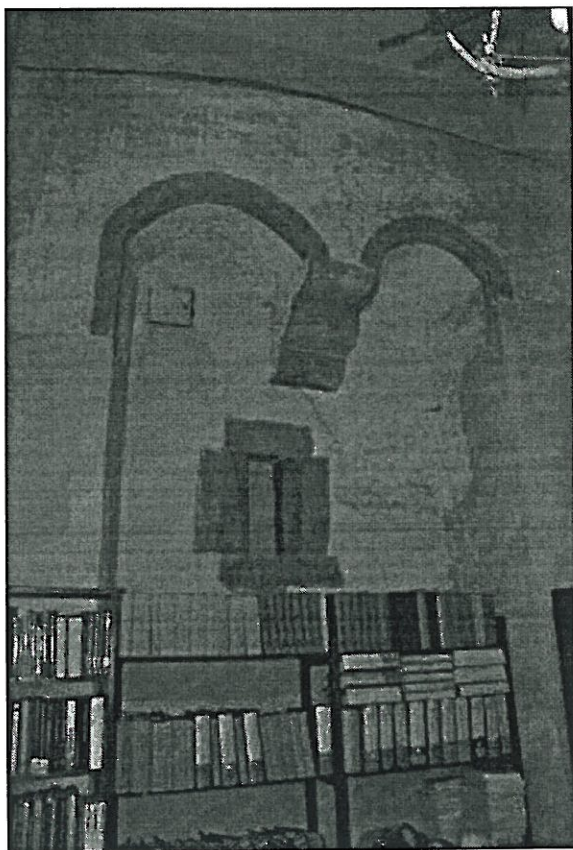
Fot. 82  
Szydłowiec, Zamek – zabytkowe  
elementy wnętrza. Pozostałości gotyckiej  
ściany. We wnęce zacieki i zasolenia  
tynków.  
Stan zachowania przed konserwacją.  
04. 2010r. wyk. K. Mikołajek

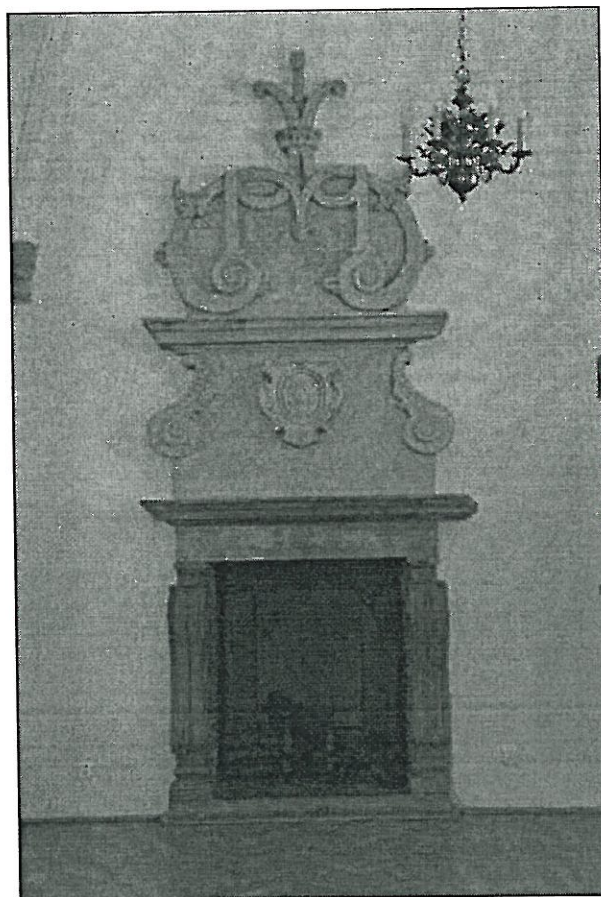
Fot. 83  
Szydłowiec, Zamek – zabytkowe  
elementy wnętrza. Kominiek z orłem  
radziwiłłowskim w pomieszczeniu nr 2.19  
Stan zachowania przed konserwacją.  
04. 2010r. wyk. K. Mikołajek

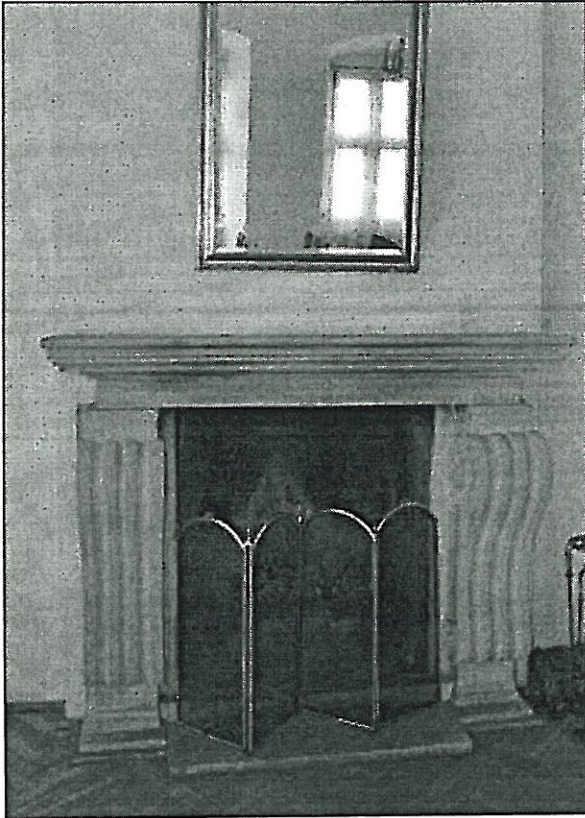
Fot. 84  
Szydłowiec, Zamek – zabytkowe elementy wnętrza. Kominek w pomieszczeniu nr 3.22. Współcześnie wymieniony  
Stan zachowania przed konserwacją.  
04. 2010r. wyk. K. Mikołajek

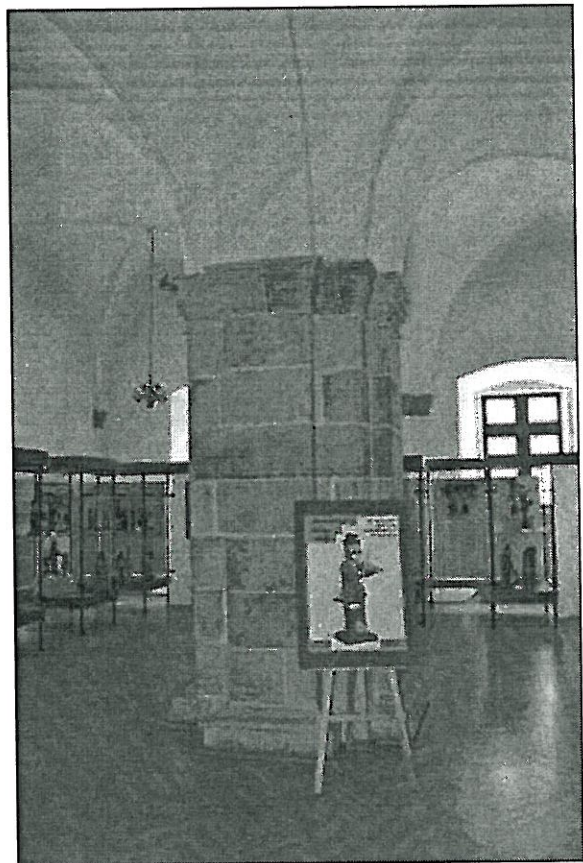
Fot. 85  
Szydłowiec, Zamek – zabytkowe elementy wnętrza. Kamienny filar w pomieszczeniu nr 2.19. Stan zachowania przed konserwacją.  
04. 2010r. wyk. K. Mikołajek

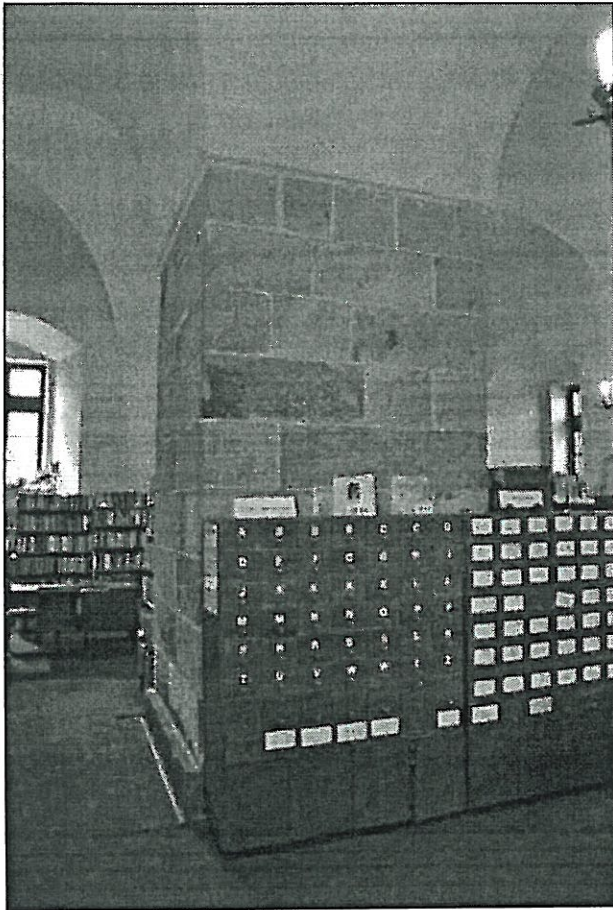
Fot. 88  
Szydłowiec, Zamek – zabytkowe  
elementy wnętrza. Kamienny filar w  
pomieszczeniu nr 1.34  
Stan zachowania przed konserwacją.  
04. 2010r. wyk. K. Mikołajek

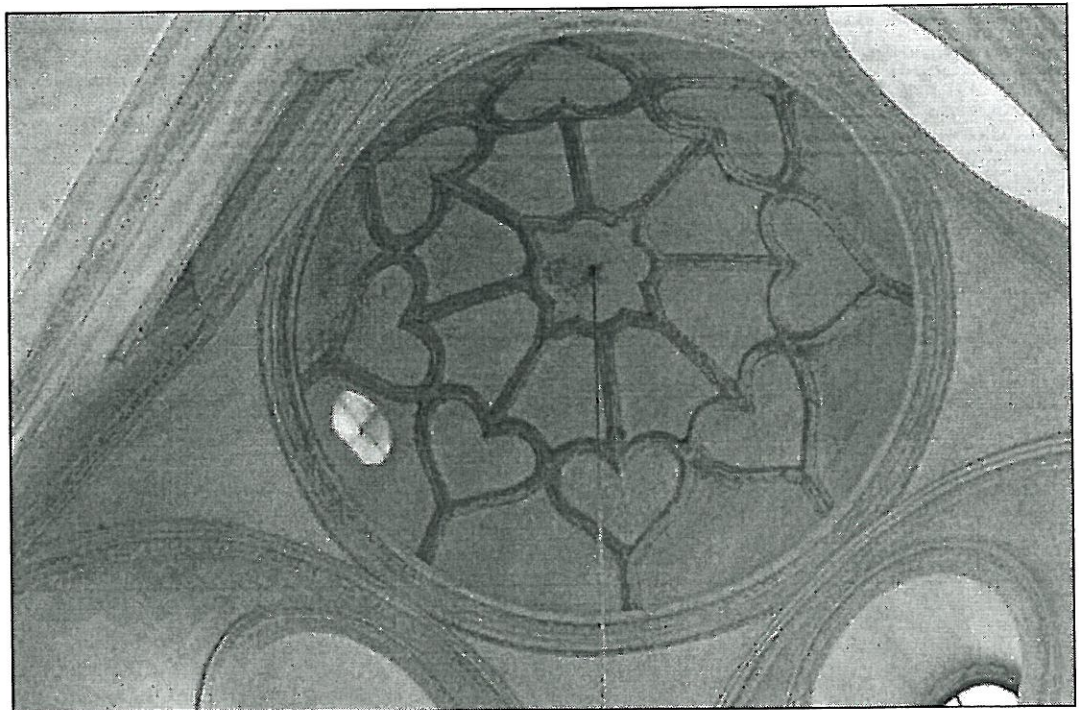
Fot. 89  
Szydłowiec, Zamek – zabytkowe elementy wnętrza. Dekoracja stiukowa sklepienia kaplicy  
(p.3.1). Stan zachowania przed konserwacją.  
04. 2010r. wyk. K. Mikołajek

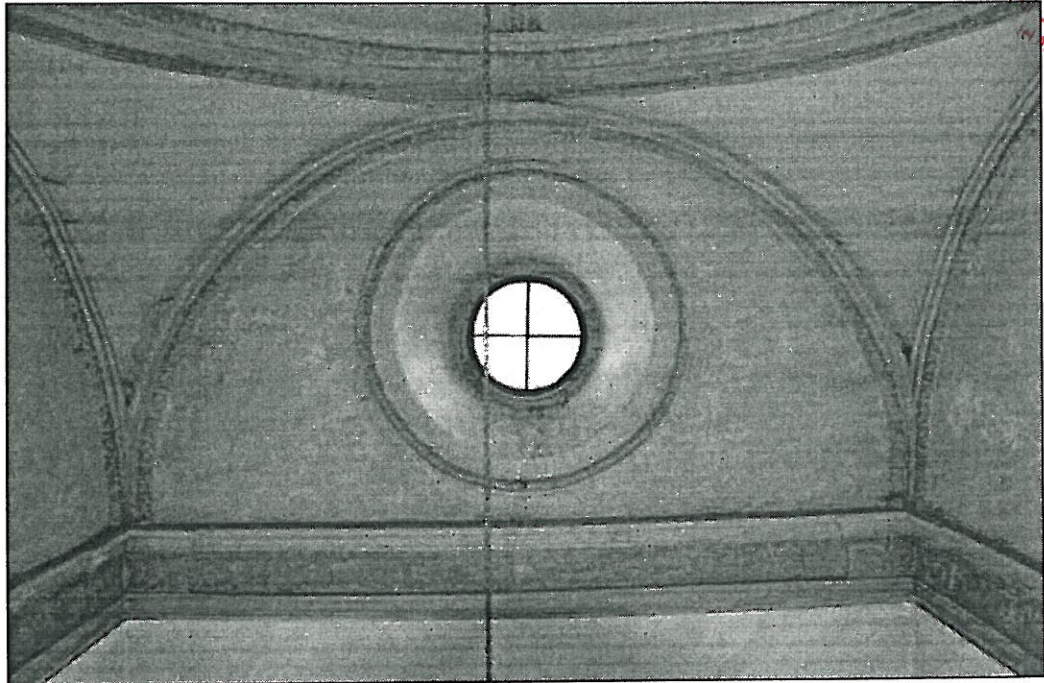
Fot. 90  
Szydłowiec, Zamek – zabytkowe elementy wnętrza. Dekoracja stiukowa ścian kaplicy  
Stan zachowania przed konserwacją. Widoczna siatka spękań i luźnych zabrudzeń.  
04. 2010r. wyk. K. Mikołajek

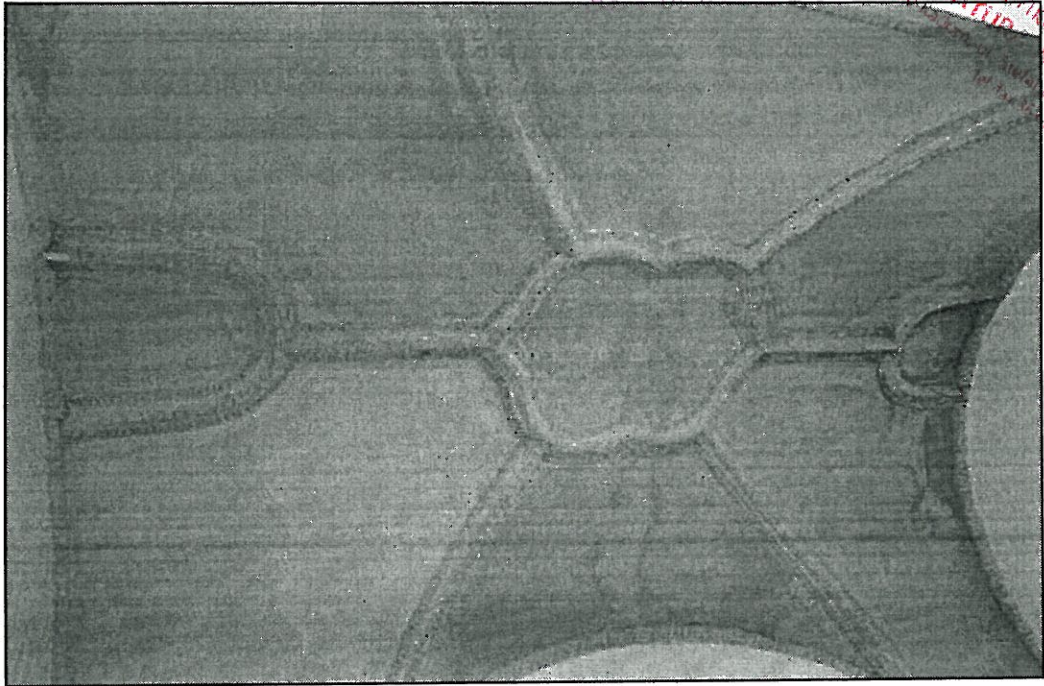
Fot. 92

Szydłowiec, Zamek – zabytkowe elementy wnętrza. Dekoracja stiukowa sklepienia pomieszczenia nr 1.8. Stan zachowania przed konserwacją. Widoczne zawilgocenia wyprawy tynkowej sklepienia.

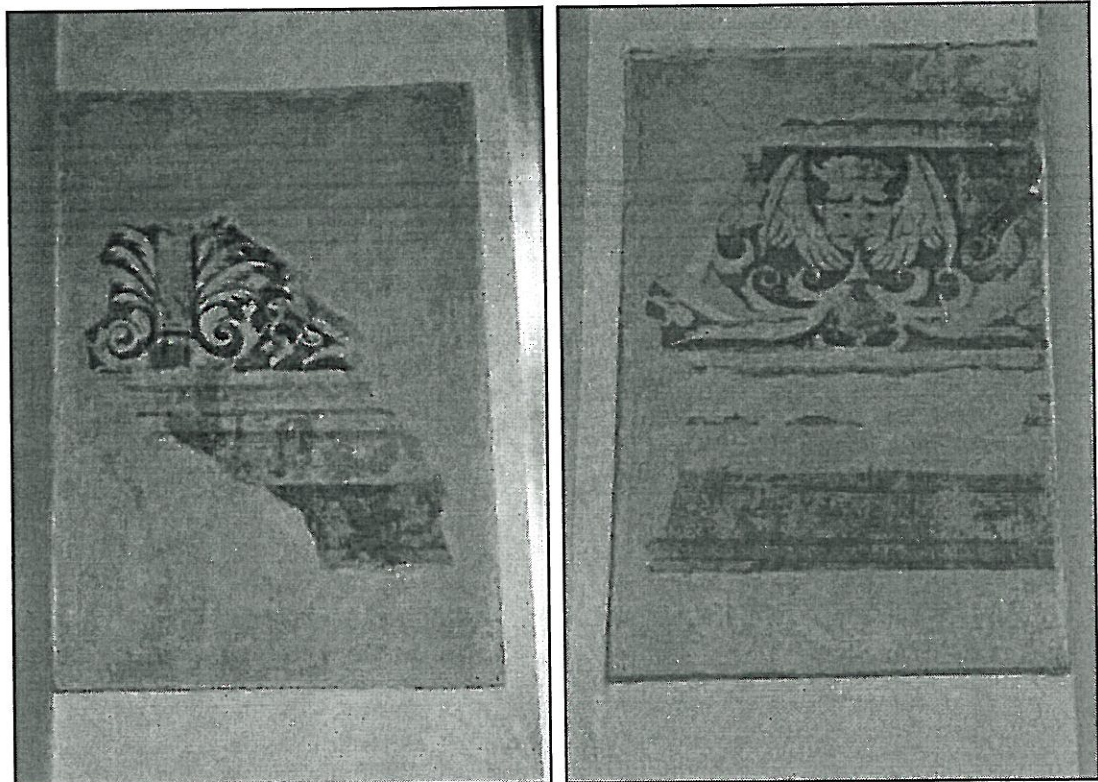
Fot. 93

Szydłowiec, Zamek – zabytkowe elementy wnętrza. Ekspozowane fragmenty renesansowego fryzu w pomieszczeniu nr 3.15 Stan zachowania przed konserwacją. Widoczne pęknięcia, uzupełnienia, rekonstrukcja polichromii wykonane kropką.
