**ZAMEK W SZYDŁOWCU**  
**ELEWACJE ZEWNĘTRZNE I WEWNĘTRZNE,**  
**ZABYTKOWE ELEMENTY WNĘTRZA**

**PROGRAM PRAC KONSERWATORSKICH**

OBIEKT: Elewacje zewnętrzne i wewnętrzne oraz elementy zabytkowe wnętrza  
Zamku w Szydłowcu - nr rejestru zabytków 19/A/47 z 11.02.1947 r.,  
394 z 23.06.1967 r., 161/A z 18.03.1982 r.  
Woj. Świętokrzyskie

TEMAT OPRACOWANIA: **„Program prac konserwatorskich dla elewacji  
zewnętrznych i wewnętrznych oraz elementów  
zabytkowych wnętrza”**  
Część pisemna, fotograficzna i rysunkowa

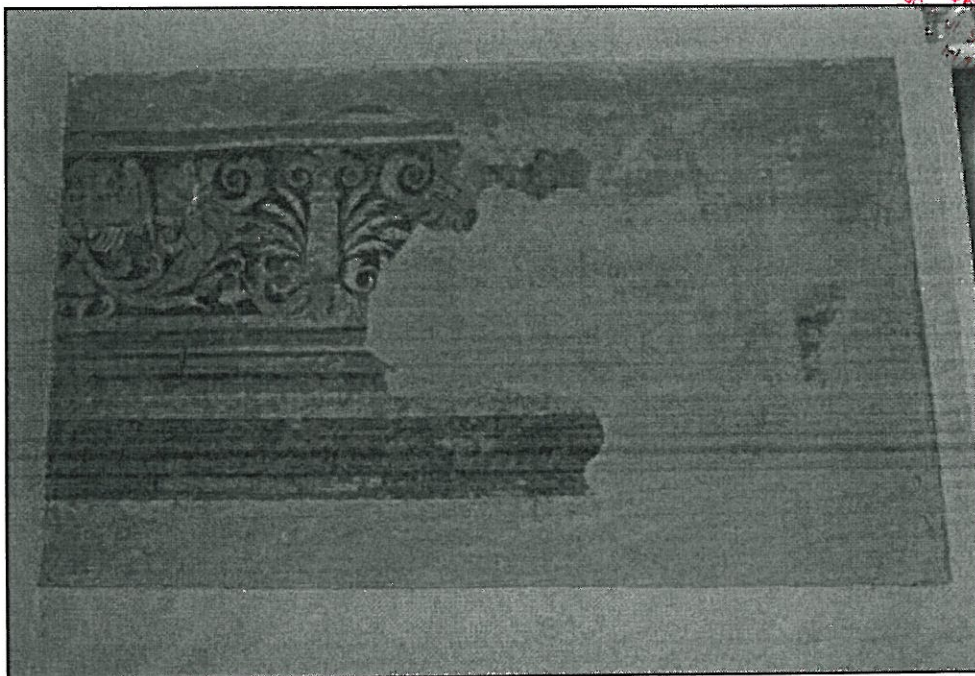
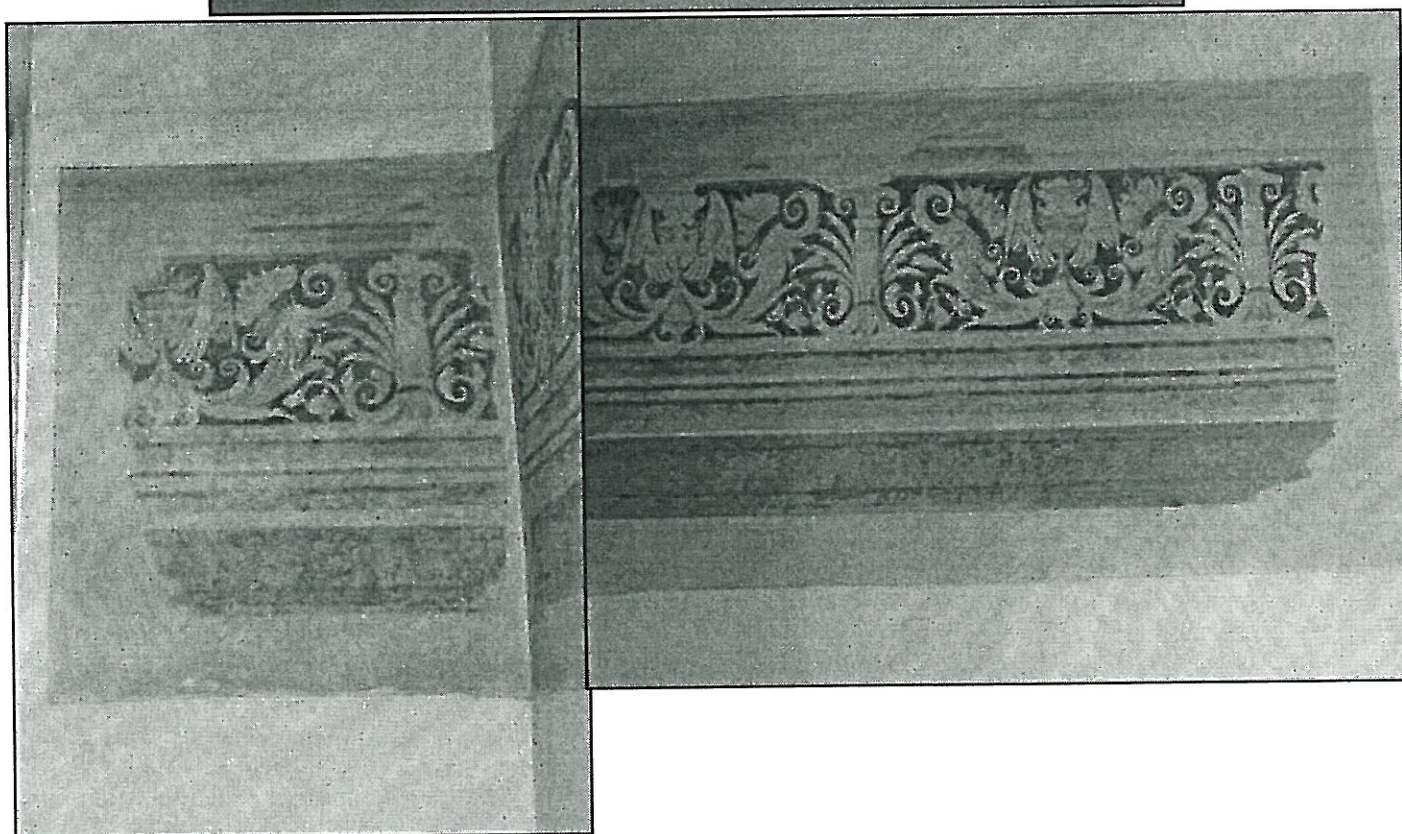
Fot. 94, 95, 96

Szydłowiec, Zamek – zabytkowe elementy wnętrza. Ekspozowane fragmenty renesansowego fryzu w pomieszczeniu nr 3.12. Stan zachowania przed konserwacją.

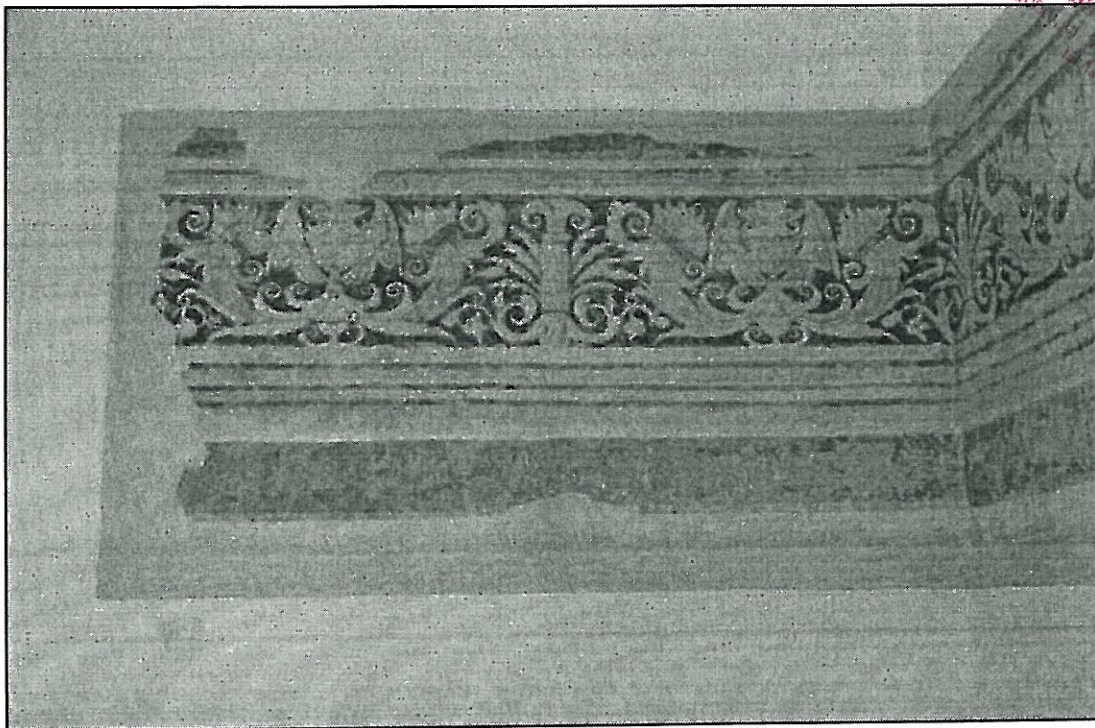
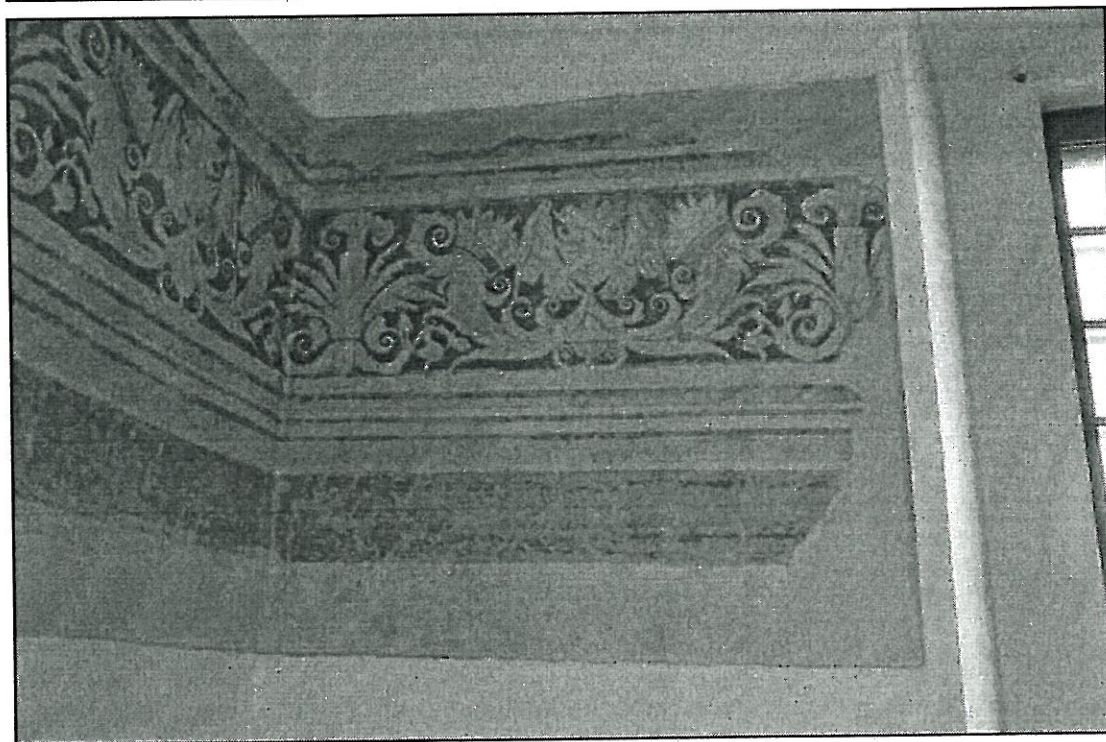
Fot. 97, 98  
Szydłowiec, Zamek – zabytkowe elementy wnętrza. Ekspozowane fragmenty renesansowego fryzu w pomieszczeniu nr 3.13. Stan zachowania przed konserwacją.  
04. 2010r. wyk. K. Mikołajek

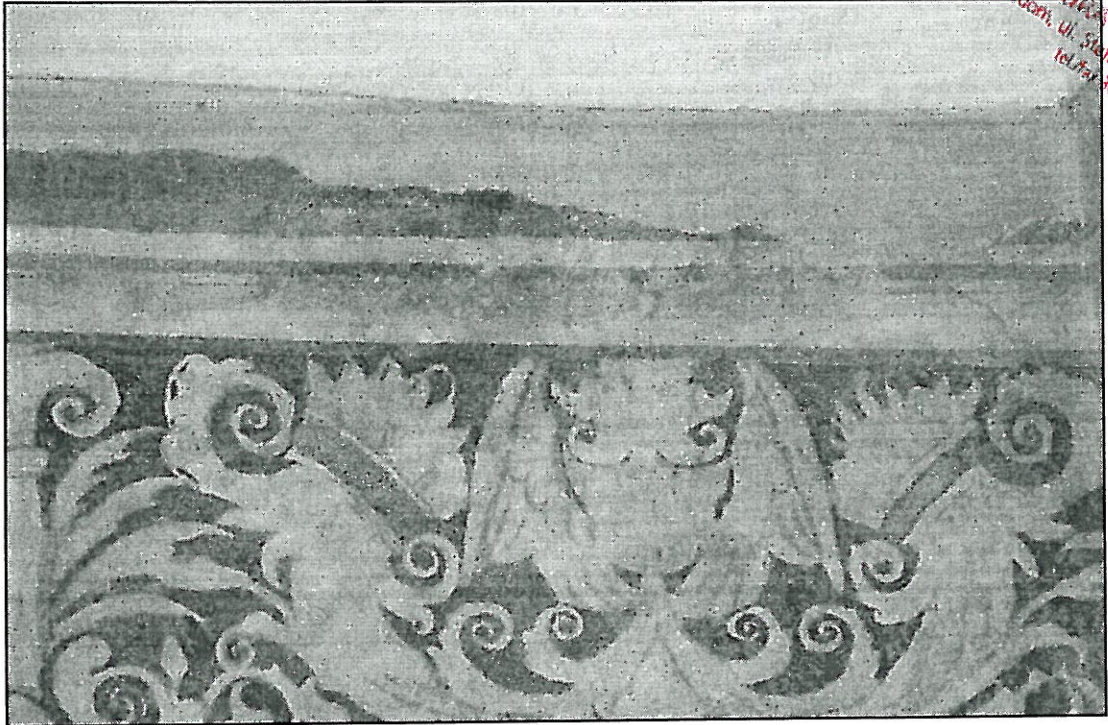
Fot. 99

Szydłowiec, Zamek – zabytkowe elementy wnętrza. Ekspozowane fragment renesansowego fryzu w pomieszczeniu nr 3.12. Stan zachowania przed konserwacją. Widoczne białe wysolenia na rekonstruowanych elementach polichromii, pęknięcia.  
04. 2010r. wyk. K. Mikołajek

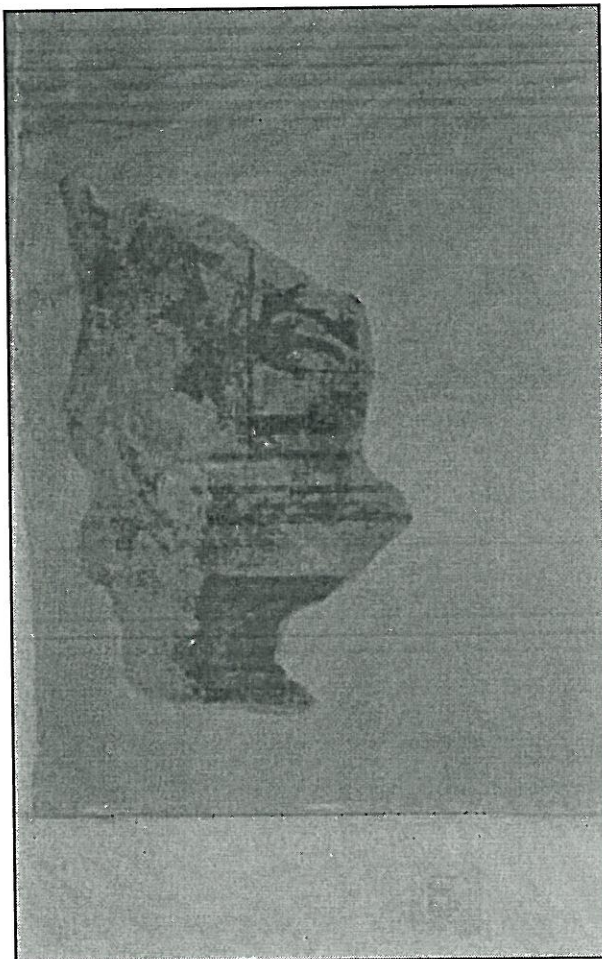
Fot. 100

Szydłowiec, Zamek – zabytkowe elementy wnętrza. Ekspozowany fragment renesansowego fryzu w pomieszczeniu nr 3.20. Stan zachowania przed konserwacją.  
04. 2010r. wyk. K. Mikołajek

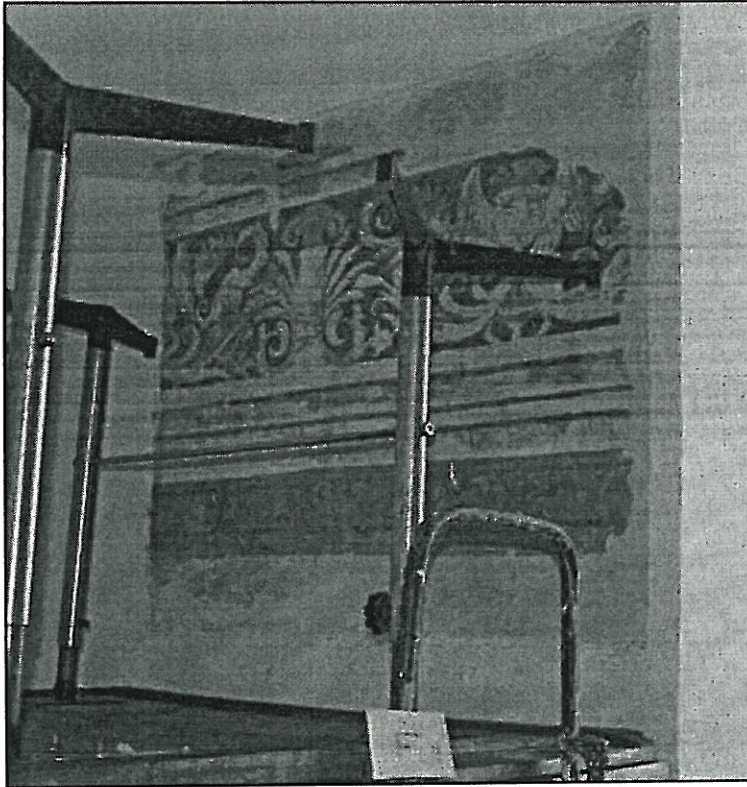
Fot. 101  
Szydłowiec, Zamek –  
zabytkowe elementy wnętrza.  
Ekspozowane fragmenty  
renesansowego fryzu w  
pomieszczeniu nr 3.21. Stan  
zachowania przed konserwacją.  
04. 2010r. wyk. K. Mikołajek

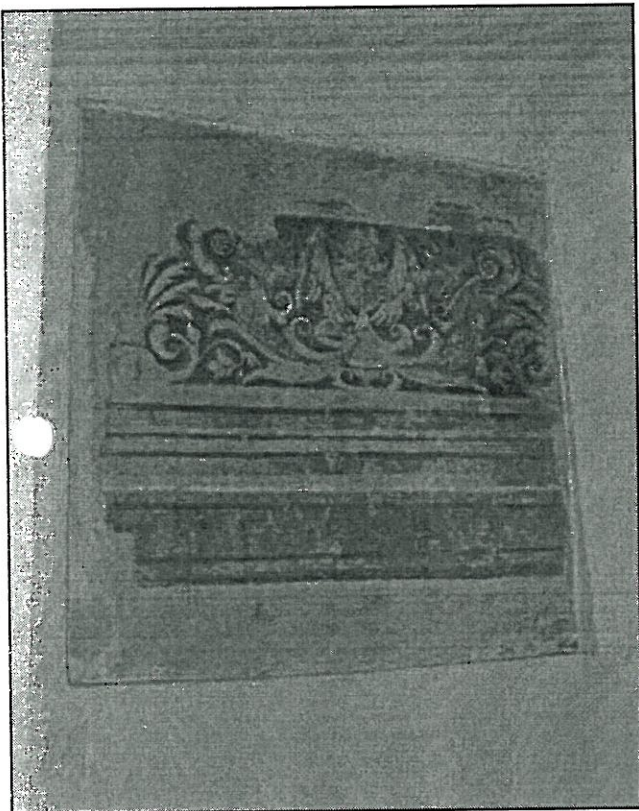
Fot. 102  
Szydłowiec, Zamek – zabytkowe elementy wnętrza.  
Ekspozowane fragmenty renesansowego fryzu w  
pomieszczeniu nr 3.12. Stan zachowania przed  
konserwacją.  
04. 2010r. wyk. K. Mikołajek

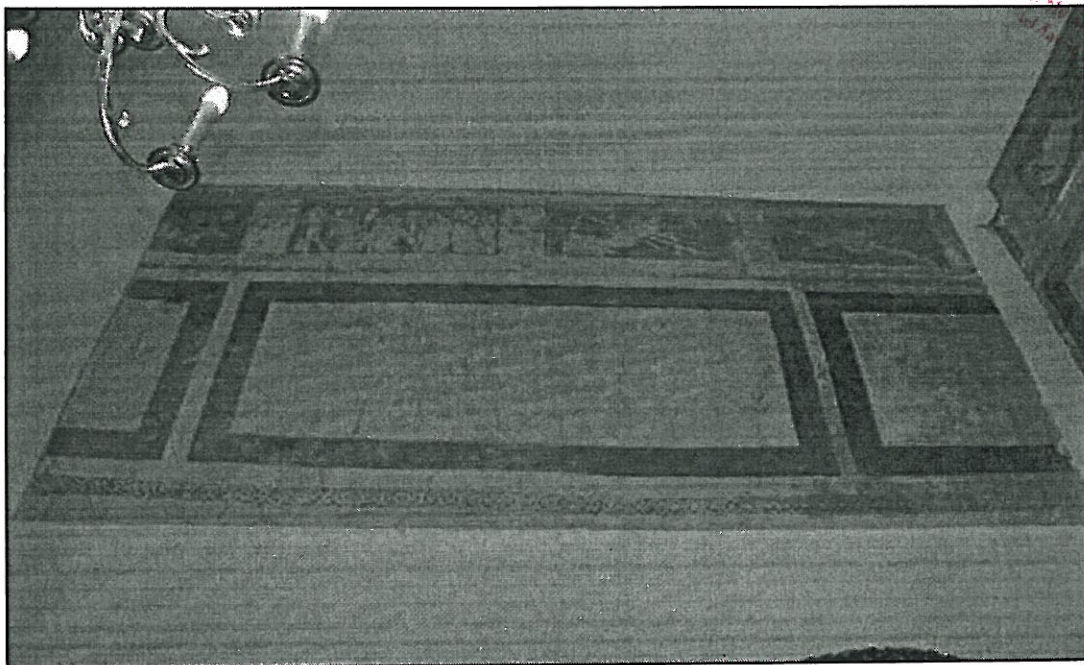
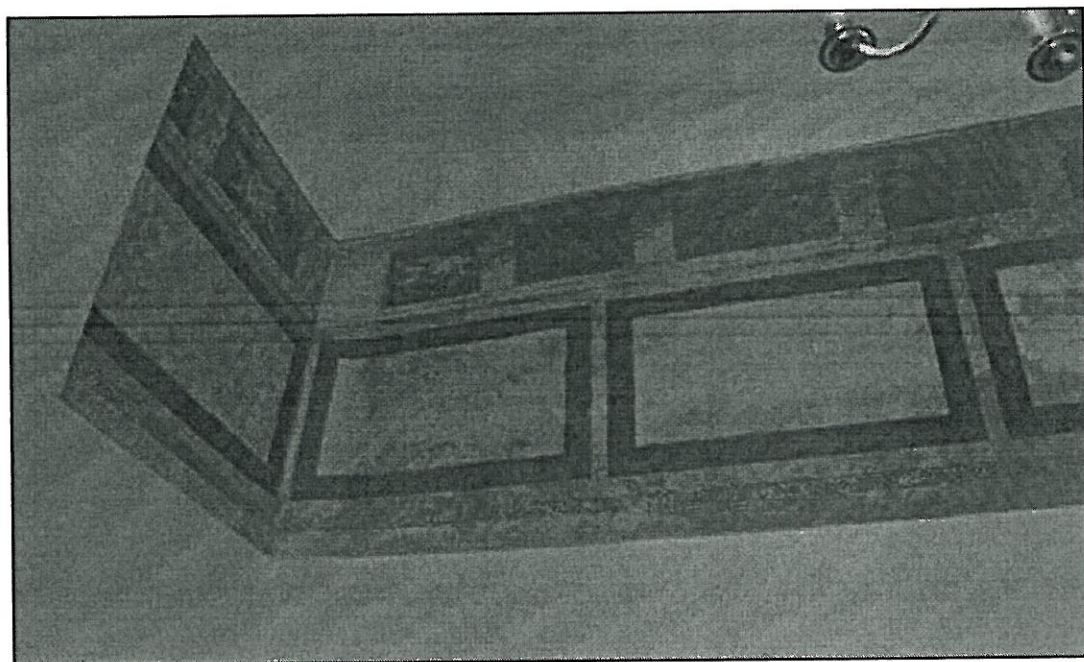
Fot. 103,104  
Szydłowiec, Zamek – zabytkowe elementy wnętrza. Ekspozowane fragmenty klasycystycznego fryzu w pomieszczeniu nr 2.10. Stan zachowania przed konserwacją.  
04. 2010r. wyk. K. Mikołajek

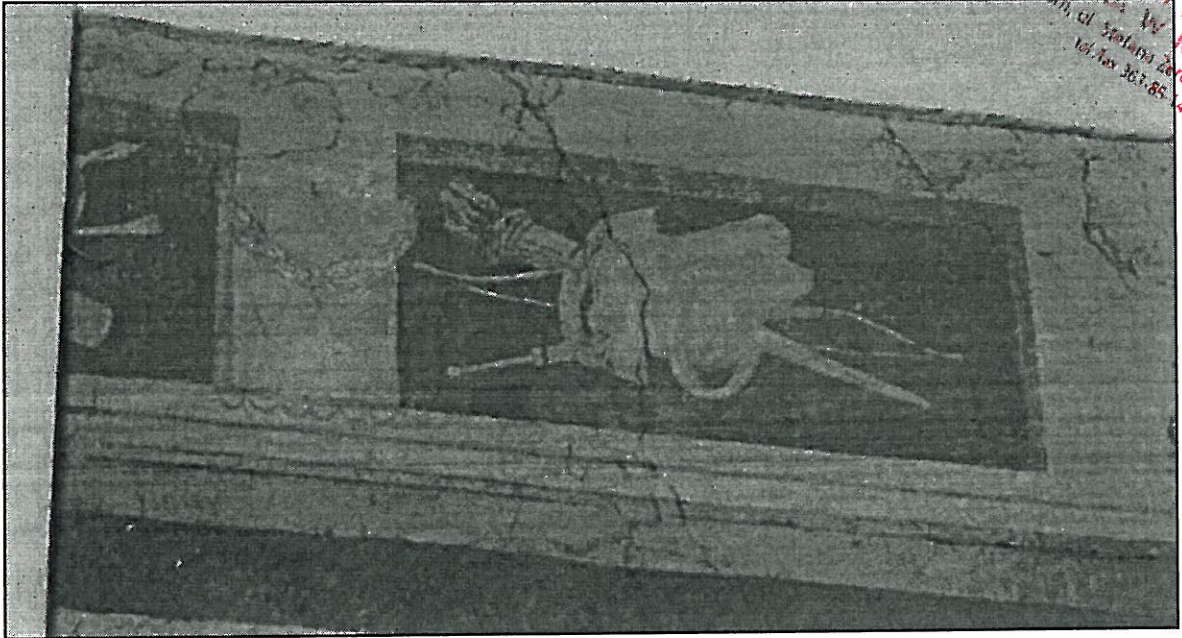
Fot. 105

Szydłowiec, Zamek – zabytkowe elementy wnętrza. Fragment fryzu z dekoracją panoplii w pomieszczeniu nr 2.10. Stan zachowania przed konserwacją. Widoczna warstwa brudu, pęknięcia, ciemniejsze plamy zawilgoceń.

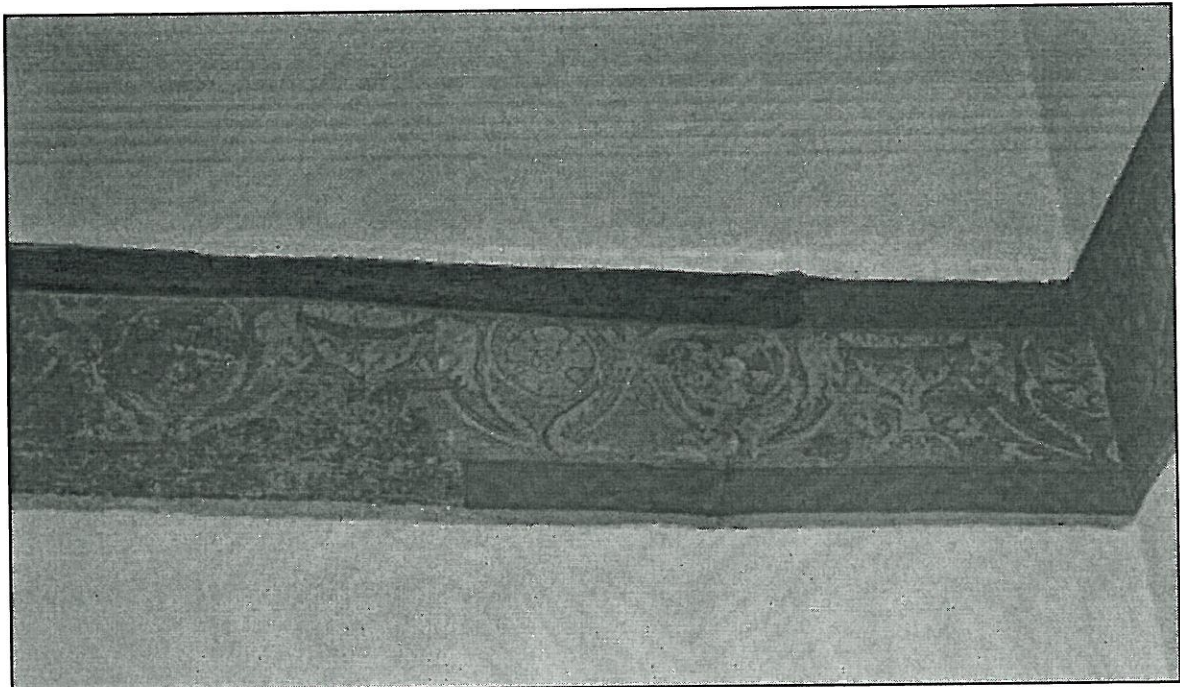
Fot. 106

Szydłowiec, Zamek – zabytkowe elementy wnętrza. Fragment fryzu z ornamentem roślinnym w pomieszczeniu nr 2.13. Stan zachowania przed konserwacją. Widoczna rekonstrukcja polichromii, po lewej bardzo słabo zachowany oryginał.

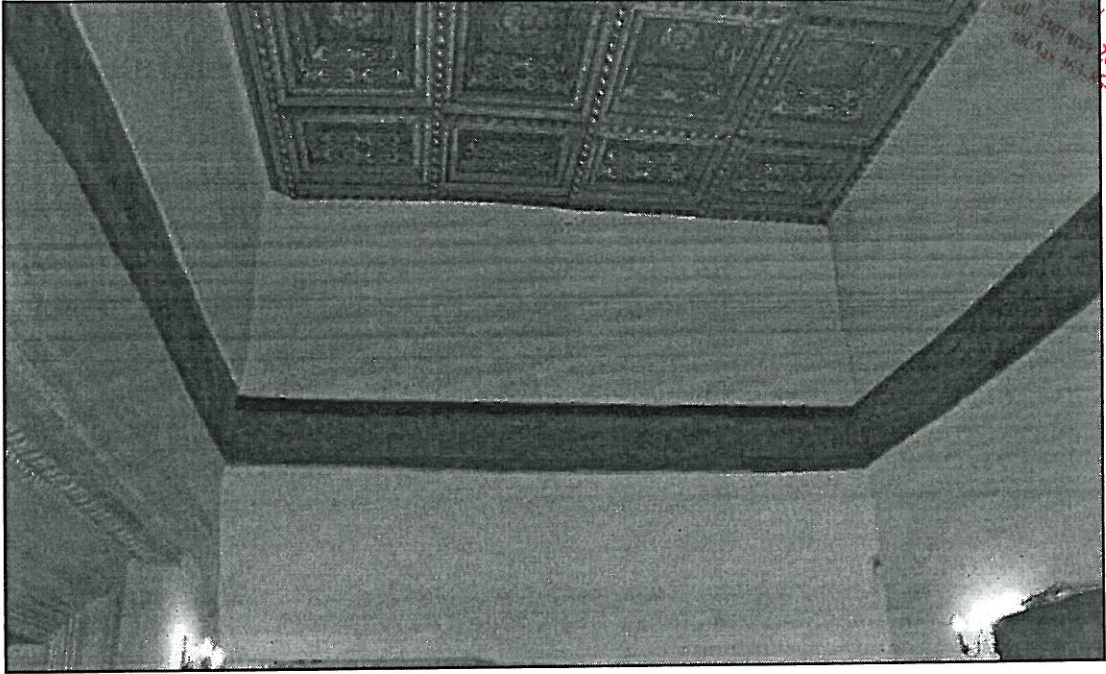
Fot. 107  
Szydłowiec, Zamek – zabytkowe elementy wnętrza. Fryz z dekoracją roślinną w pomieszczeniu nr 2.13. Stan zachowania przed konserwacją.  
04. 2010r. wyk. K. Mikołajek

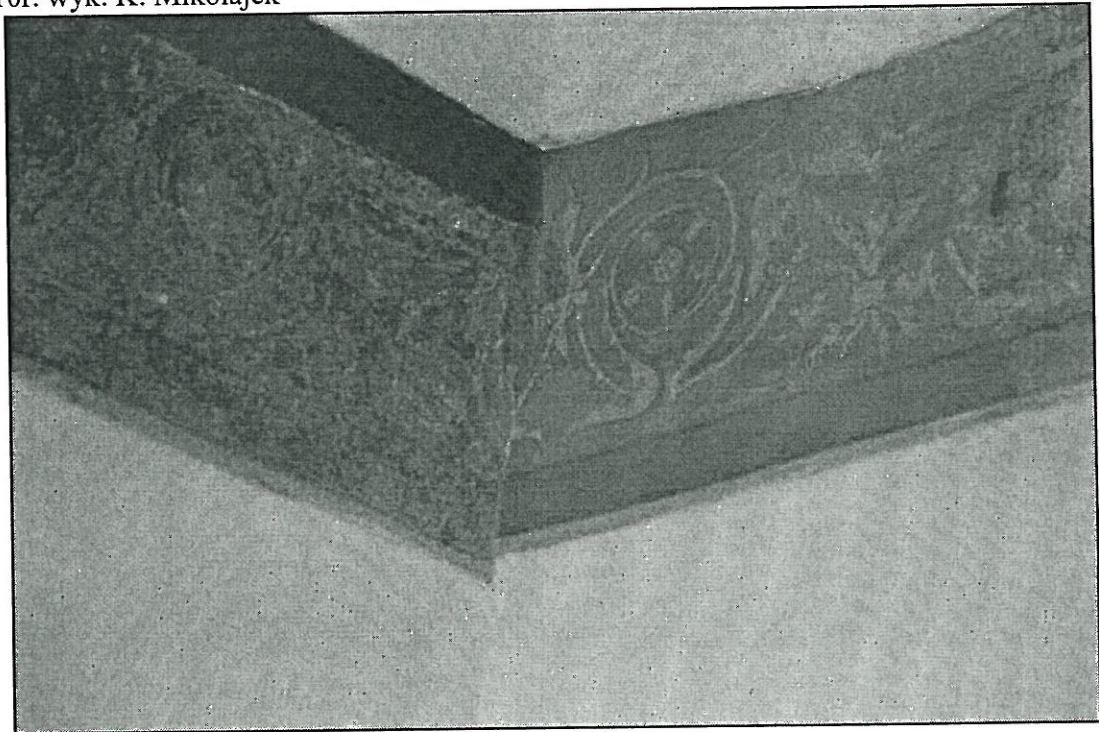
Fot. 108  
Szydłowiec, Zamek – zabytkowe elementy wnętrza. Fragment fryzu z dekoracją roślinną w pomieszczeniu nr 2.13. Stan zachowania przed konserwacją. Widoczna rekonstrukcja polichromii.  
04. 2010r. wyk. K. Mikołajek

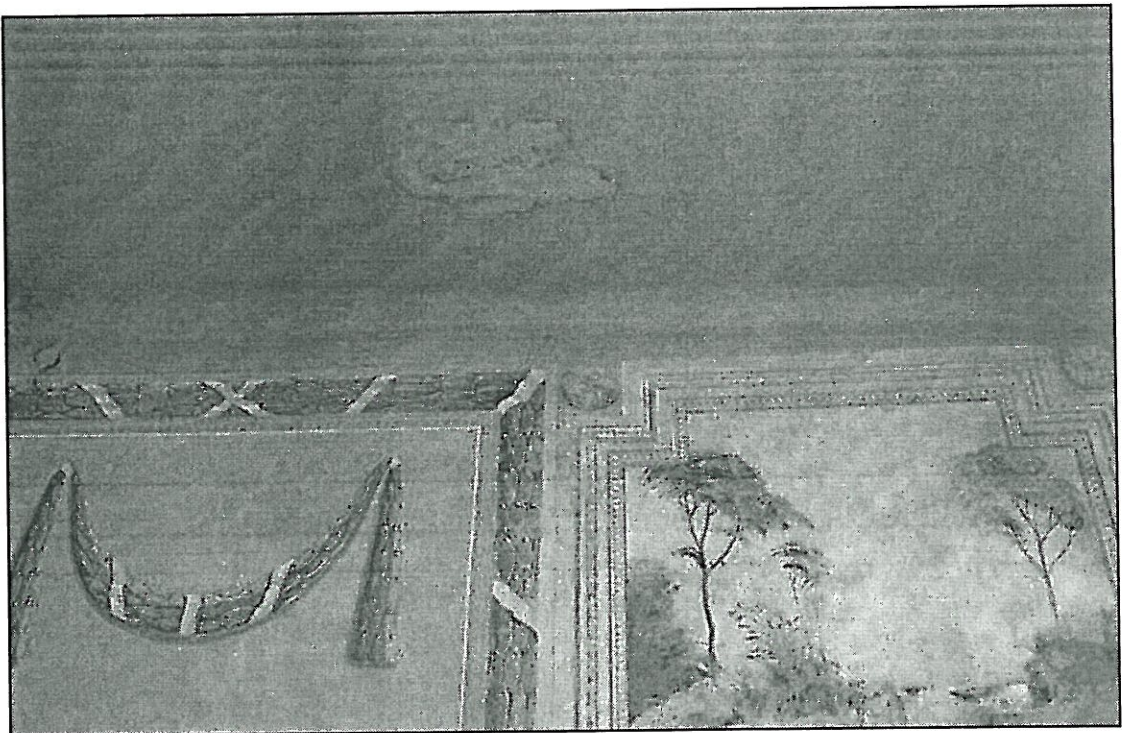
Fot. 115

Szydłowiec, Zamek – zabytkowe elementy wnętrza. Fragment polichromii w pomieszczeniu nr 3.26. Stan zachowania przed konserwacją. Widoczna warstwa brudu, zacieki na suficie, przetarcia i ubytki w warstwie malarskiej.  
04. 2010r. wyk. K. Mikołajek

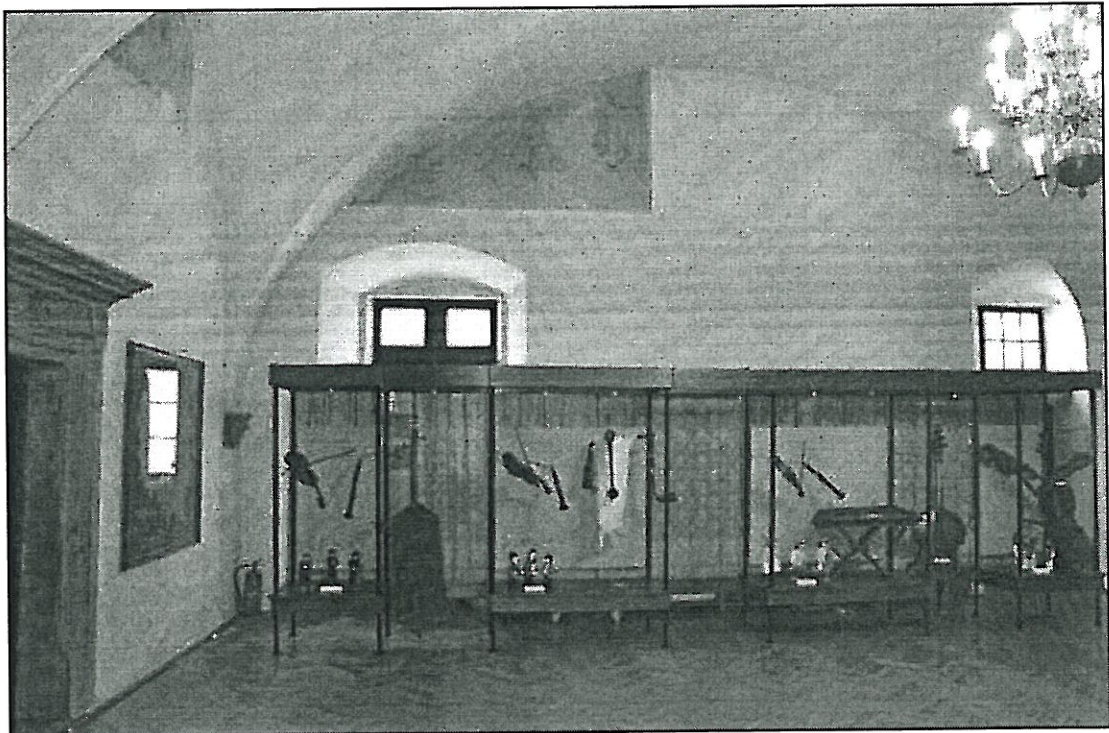
Fot. 116

Szydłowiec, Zamek – zabytkowe elementy wnętrza. Dwa eksponowane fragmenty polichromii w pomieszczeniu nr 2.18. Stan zachowania przed konserwacją.  
04. 2010r. wyk. K. Mikołajek

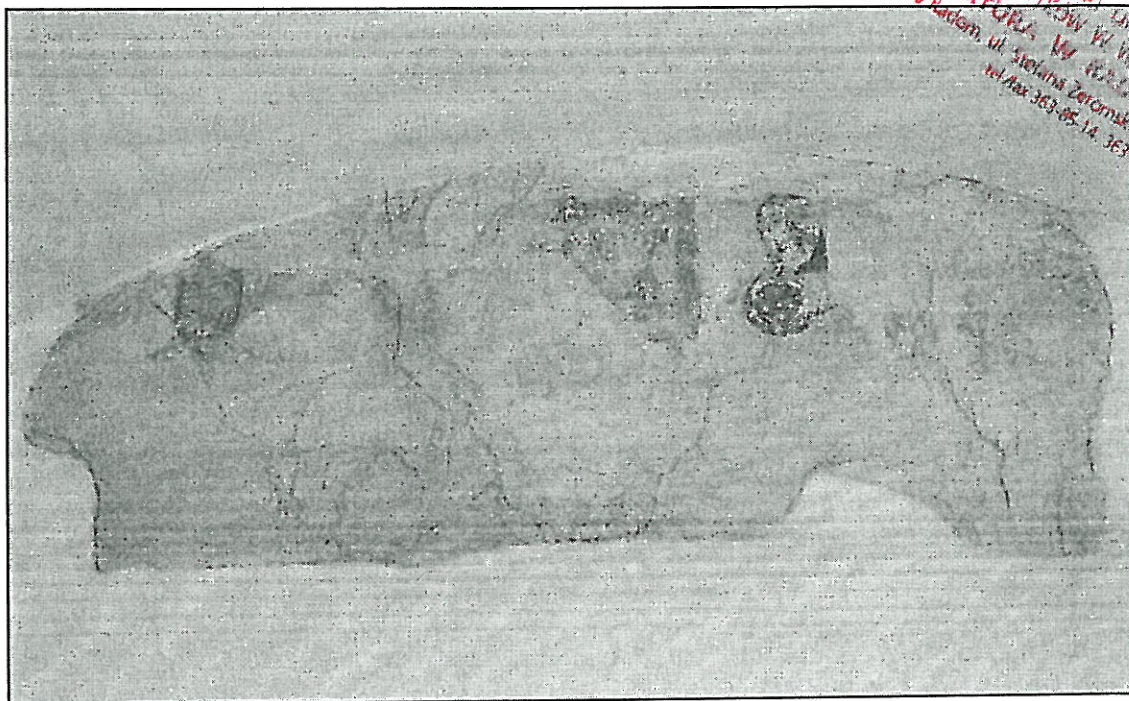
Fot. 117  
Szydłowiec, Zamek – zabytkowe elementy wnętrza. Ekspozowany fragment zachowanej polichromii w pomieszczeniu nr 2.18. Stan zachowania przed konserwacją.  
04. 2010r. wyk. K. Mikołajek

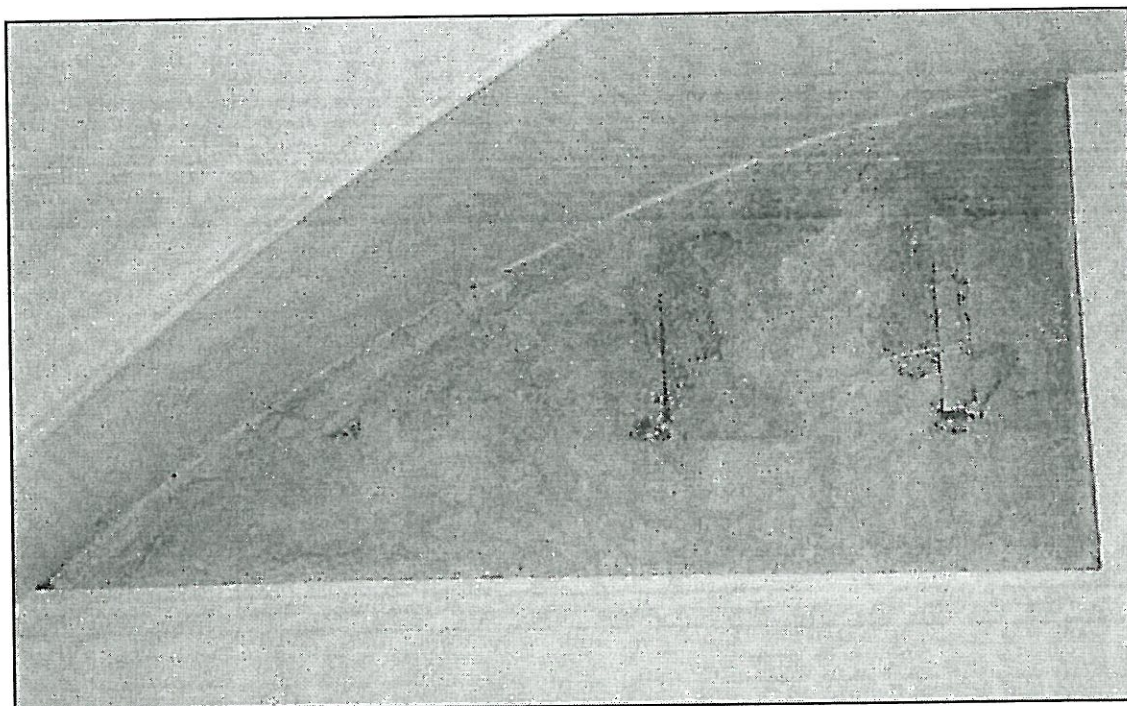
Fot. 118  
Szydłowiec, Zamek – zabytkowe elementy wnętrza. Ekspozowany fragment zachowanej polichromii w pomieszczeniu nr 2.18. Stan zachowania przed konserwacją.  
04. 2010r. wyk. K. Mikołajek
